# TILSTANDSRAPPORT

Conrad Mohrs veg 44  
5072 BERGEN  
4601/13/16/685/0/0

02.07.2025

Befaring utført den 18.06.2025 av:

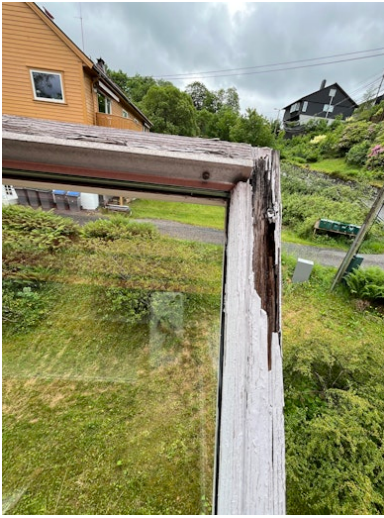
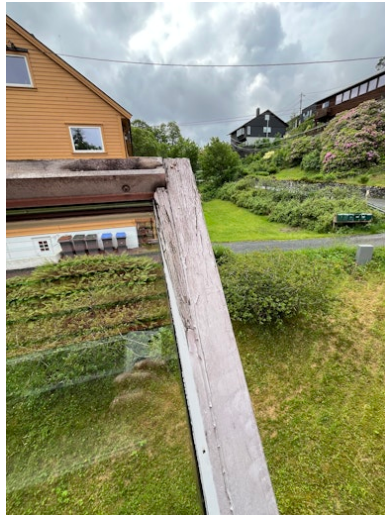
Vinduer fra 1994 med 2-lags isolerglass fremstår med elde og slitasje for alder. Enkelte vinduer tar i karm og anbefales justert. Det registreres harde pakninger med påfølgende nedsatt tettefunksjon. Det ble ikke observert punkterte glass men det er tidvis vanskelig å påvise. Med tanke på alder er risikoen for dette økende i tiden som kommer. Løpende observasjoner anbefales. TG2 er gitt pga alder/slitasje på vinduer, vedlikehold/utskifting av vinduer må påregnes i tiden som kommer.

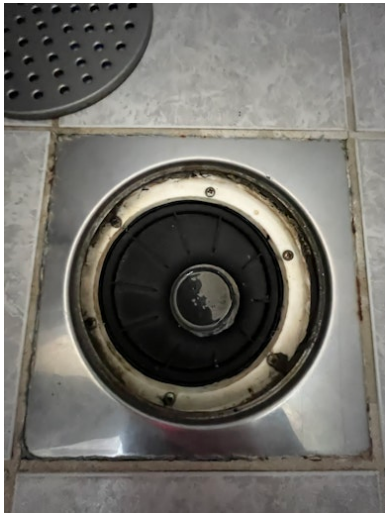
Det er synlig bruk av både membran og mansjett under klemring i sluk.

TG 2 er gitt med bakgrunn i alder på fuktsikringen. Smøremembran har en naturlig aldringsprosess i form av kjemisk uttørking. Normal forventet levetid på smøremembran er 10-20 år. Ved å etablere dusjkabinett vil badet kunne vare i flere år enn den antatte gjenstående levetiden.

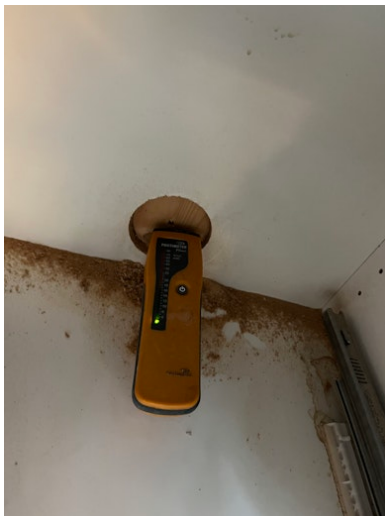
Det er foretatt fuktsøk med fuktmåler uten hulltaking fra tilstøtende rom. Vegg mellom bad og kjøkken er stående plank. Det er derfor ikke tatt hull helt inn til fuktsikring da det er usikkert hvordan oppbygning på bade siden er.

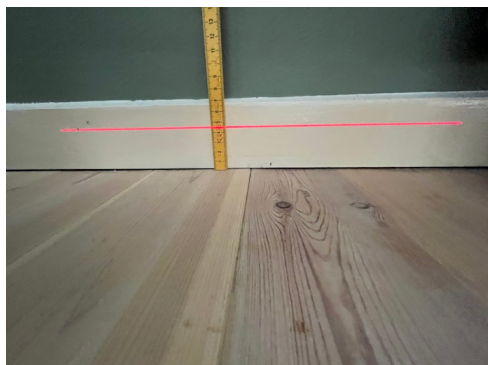
TG 2: Målt høydeforskjell på over 15 mm gjennom hele rommet. Tilstandsgrad 2 gis med bakgrunn i standardens krav til godkjente måleavvik.
