# Tilstandsrapport

Tomannsbolig

Granbakken 16, 1386 ASKER

Rapportdato: 11.02.2026

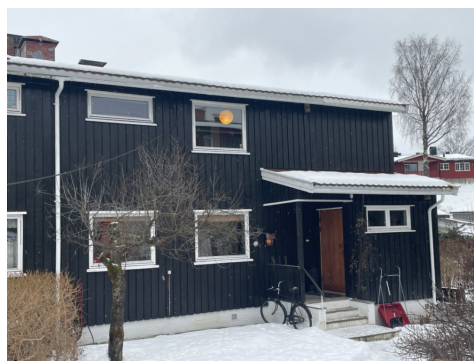
Taktekkingen består av stål- eller aluminiumsplater. Taket er besiktiget fra bakkenivå. Siden taket (takkonstruksjon, takteking og skorstein) kun er observert fra bakkenivå, er vurderingen begrenset av dette. Det har ikke vært sikkerhetsmessig forsvarlig å bevege seg ut på taket eller foreta observasjon fra stige. Selv om det ikke ble avdekket skader under befaringen, utelukker ikke dette at det kan foreligge skader som kun kan avdekkes ved nærmere undersøkelse på taket. Vær oppmerksom på denne risikoen. En grundigere undersøkelse av taket kan utføres av fagperson under tilstrekkelige sikkerhetsforhold. Eier opplyser om at Decraplater på hovedtaket ble lagt i 1981 og på tilbygg i 2016.

Det bør gjennomføres en grundigere undersøkelse av taktekkingen når taket er snøfritt, for å avdekke eventuelle skader eller mangler som ikke var synlige ved befaring fra bakkenivå.

Konsekvensen av manglende undersøkelse er at skjulte skader kan forbli uoppdaget, noe som kan føre til lekkasjer og påfølgende skader på underliggende konstruksjoner.

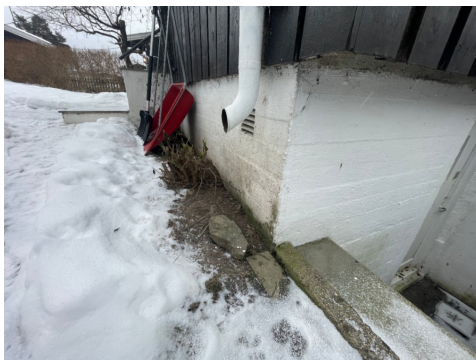
### TG 2 Nedløp og beslag

Renner og nedløp er utført i plastbelagt stål.

Det bør etableres et tilfredsstillende system for bortledning av vann fra taknedløp ved grunnmur, for å unngå unødvendig fuktbelastning og risiko for skader på grunnmur og kjeller.

Selv om det ikke er krav til snøfangere, er eier av bygget ansvarlig for å sikre at snø og is ikke kan falle ned på personer, husdyr eller materielle verdier. Alle arealer inntil byggverket skal sikres for å redusere risiko for personskafe og materielle skader.

**Kostnadsestimat: 20 000 - 100 000**

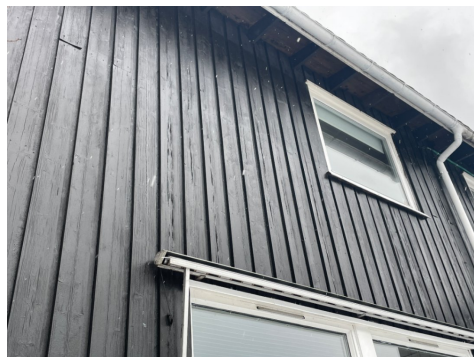
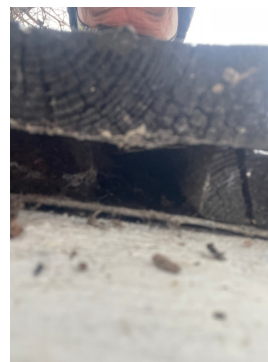
## ! TG 2 Veggkonstruksjon

Veggene har hovedsakelig trekonstruksjon fra byggeåret. Fasaden har stående bordkledning. Det er påvist utlekting og musebånd på tilbygget del, mens den eldre delen er utført etter eldre byggeskikk. Det ble ikke påvist spesielle problemer eller vesentlige skjevheter med den synlige delen av konstruksjonen. Eier opplyser i egenerklæring at vestvegg ble etterisolert til totalt 20 cm med ny utvendig kledning i forbindelse med påbygget. (2016)

Det bør etableres tilstrekkelig lufting i nedre kant av kledningen mot grunnmur ved en evt fornyelse av veggbordene, for å sikre god drenering og redusere risiko for fuktskader i veggkonstruksjonen.

Værslitt og oppsprukket trevirke bør vedlikeholdes eller skiftes ut for å forhindre ytterligere forringelse og redusere risiko for råte og fuktinntrengning i konstruksjonen.

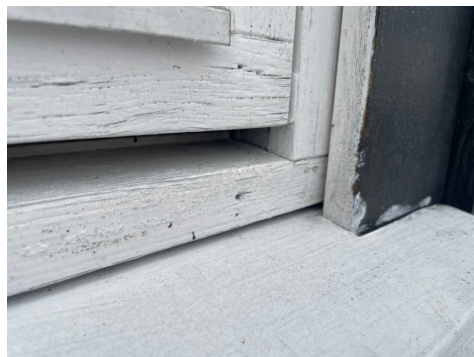
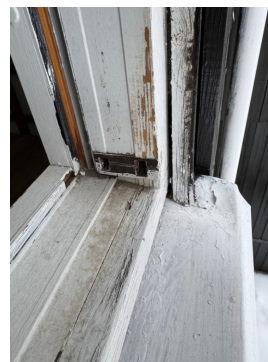
## TG 2 Vinduer

Bygningen har malte trevinduer med 2-lags glass. Det er varierende alder på vinduene, fra 1978 til 2016. Tilfeldig valgte vinduer er funksjonstestet og funnet i orden. Det bemerkes at vinduer er en bygningsdel som har en naturlig slitasje over tid med en forventet levetid, der eldre vinduer slipper ut mer varme enn nye vinduer. Det gjøres oppmerksom på at gummipakninger rundt glasset på eldre vinduer stivner over tid, noe som kan medføre en svekkelse av isolasjonsevnen til vinduene.

Omrammingen rundt vinduene bør utbedres slik at det oppnås tilstrekkelig klaring, for å hindre oppsug av fukt i endeveden og sikre gode uttørkingsforhold.

Videre bør det vurderes nærmere kontroll av innsettsingsdetaljer og tetting rundt vinduene, da utilstrekkelig tetting kan medføre varmetap, trekk og økt risiko for fuktskader i tilstøtende konstruksjoner.

Justering av enkelte vinduer bør utføres for å sikre god funksjon og forhindre unødvendig slitasje eller skade.

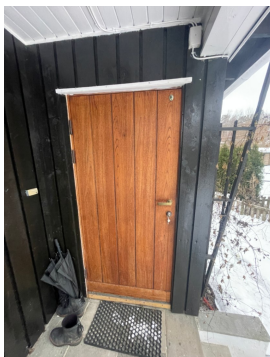
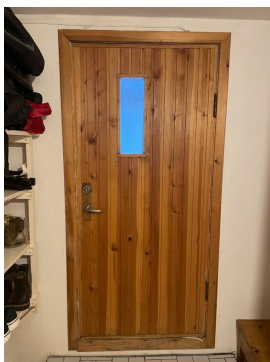
## TG 2 Dører

Bygningen har en tett hovedytterdør i eik med malt innside, malte balkongdører i tre med glass, samt en enkel kjellerdør i tre.

Dersom dette ikke utbedres, kan det oppstå varmetap, trekk og redusert komfort, samt økt risiko for fuktskader rundt døråpningene.

Låsen på kjellerdøren bør undersøkes og utbedres for å sikre normal bruk og tilfredsstillende sikkerhet. Manglende utbedring kan medføre redusert funksjonalitet og økt risiko for innbrudd.

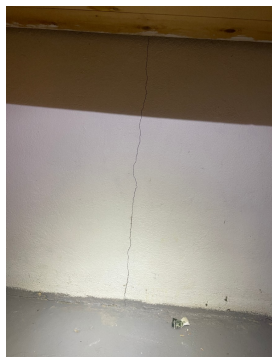
Det er observert riss i murveggen i matboden.

Risset i murveggen bør utbedres for å hindre videre sprekkdannelse og redusere risikoen for fuktinntrengning eller svekkelse av konstruksjonen.

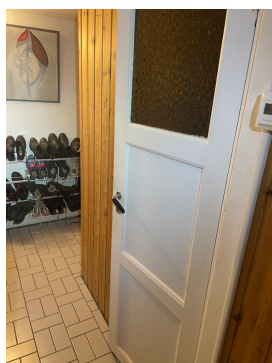
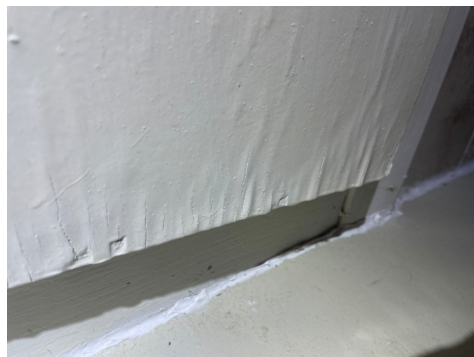
Dør til bad 2.etg.

Det er registrert skade og svelling i nedkant av dørbladet inn til badet i 2. etasje.

Det bør utbedres skade og svelling i nedkant av dørbladet til badet i 2. etasje for å hindre ytterligere forringelse, økt slitasje og mulig skade på karm og dør, samt for å sikre normal bruk.

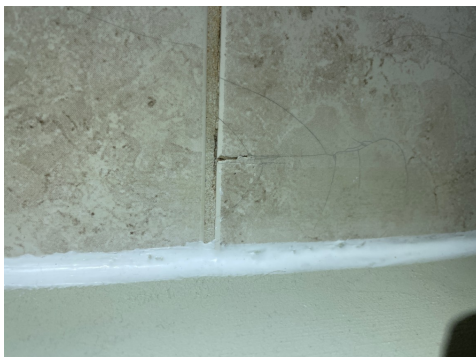
Det er påvist sprekk i én flis.

Sprekk i flis

Skruehull i fliser bør utbedres med egnet materiale, og skadede fliser bør vurderes skiftet ut for å sikre tilstrekkelig fuktbeskyttelse.

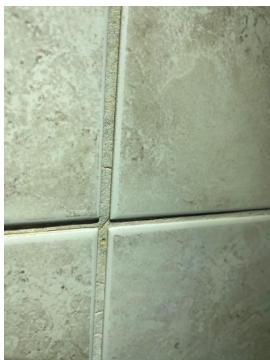
- Det er påvist at flisfuger har riss/sprekker.
- Det er vindu/dør med ikke fuktbestandige materialer i våtsonen (ved vask, dusj, badekar, osv.), løsningen eller byggematerialet er uegnet.

Riss fuger

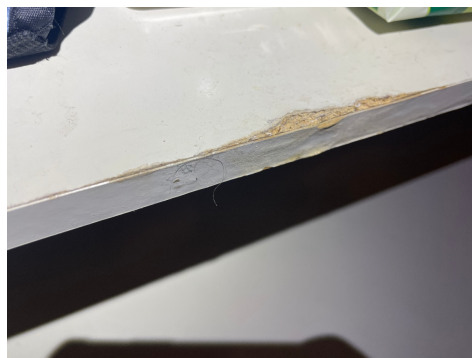
## 2. ETASJE > BAD

Det er registrert svelling i skroget til innredningen, noe som kan tyde på fuktskader. Ny eier bør vurdere omfanget og eventuelt behov for utbedring.

Skadet innredning bør utbedres for å hindre videre forringelse og sikre funksjonalitet.

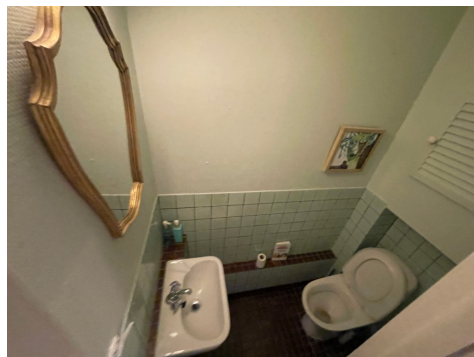
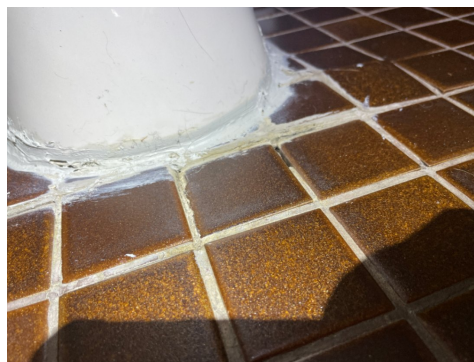
Det er registrert bom under gulvflisene, og enkelte fliser fremstår som løsnet fra underlaget. Dette kan medføre redusert funksjon og økt risiko for ytterligere skader på gulvet.

Det bør foretas utbedring av gulvfliser med bom og løse fliser for å sikre tilstrekkelig funksjon og forhindre ytterligere skader på gulvet.

Dersom tiltak ikke gjennomføres, kan det oppstå økt risiko for vanninntrengning og følgeskader i underliggende konstruksjoner.

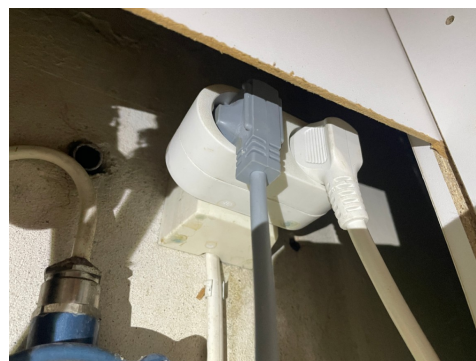
Bruk av dobbel støpsel

-El-anlegg er kun beskrevet ikke kontrollert. Varmekabler, lamper, lys og andre elektriske komponenter er ikke funksjonstestet. Downlights/lys ikke demontert for kontroll. Avvik kan forekomme. Elektrisk anlegg fremstår i ok tilstand, jeg er ikke fagmann for feltet og anbefaler på generelt grunnlag at elektriker vurderer slike anlegg. Det er observert bruk av dobbel støpsel i enkel kontakt under kjøkkenvasken. Dette er ikke en anbefalt løsning for faste installasjoner. Man bør kontakt elektriker for å utbedre forholdet.

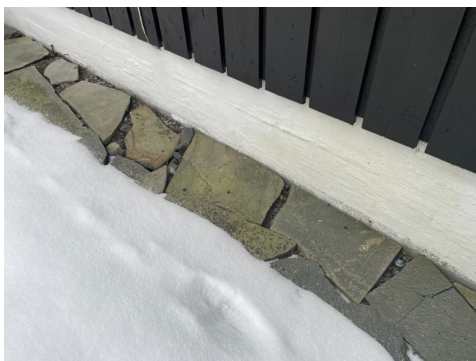
### TG 2 Fuktsikring og drenering

- Det mangler, eller på grunn av alder er det sannsynlig at det mangler, utvendig fuktsikring av grunnmuren ved kjeller/underetasje.
- Mer enn halvparten av forventet levetid på drenering er overskredet.

Det er ikke påvist knotteplast/fuktsikring rundt grunnmuren. Det er benyttet en eldre type fuktsikring, trolig asfatemulsjon fra byggeåret.

Det bør etableres ny utvendig fuktsikring og drenering rundt grunnmuren for å redusere risikoen for fuktskader i kjeller/underetasje. Manglende eller utilstrekkelig fuktsikring kan føre til inntrenging av fukt, som igjen kan gi skader på konstruksjonen, dårlig innelima og økt fare for sopp- og muggdannelse.
