Tilstandsrapport

Enebolig

Botnhamnveien 772, 9373 BOTNHAMN

Befaringsdato: 17.02.2026

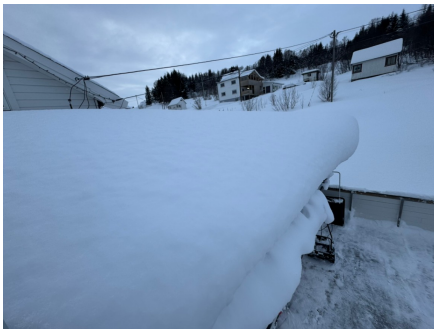
Mer enn halvparten av forventet brukstid er passert for både taktekkingen og undertaket på opprinnelig del av bygningen. Det er ukjent type undertak på opprinnelig del. Manglende kjennskap til undertakets type og utførelse innebærer usikkerhet knyttet til konstruksjonens fuktsikkerhet, lufting og generelle tekniske tilstand.

Taktekingen er snødekt.

Videre bør det gjennomføres en nærmere inspeksjon av taktekingen når forholdene tillater det, for å avdekke eventuelle skader eller mangler som ikke kunne observeres ved denne befaringsen.

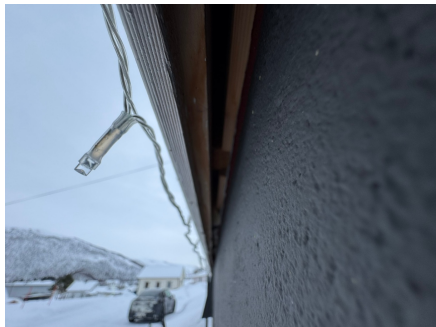
Det er ikke montert musesperre bak kledningen.

Det må monteres musesperre for å hindre gnagere tilkomst til skjulte deler av konstruksjonen.

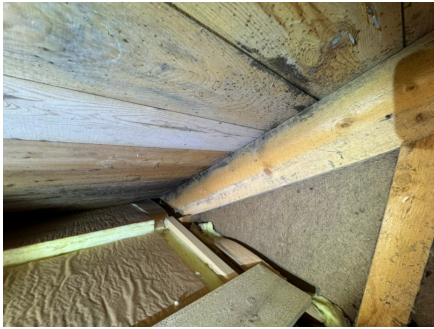
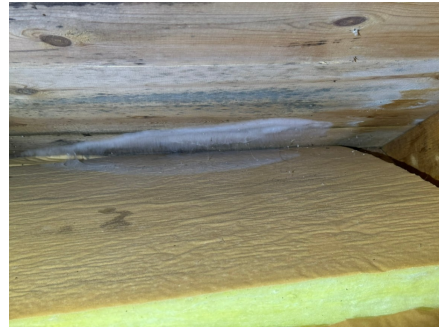
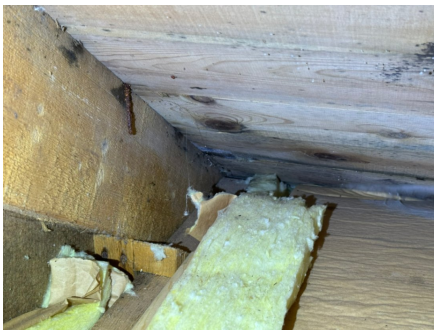
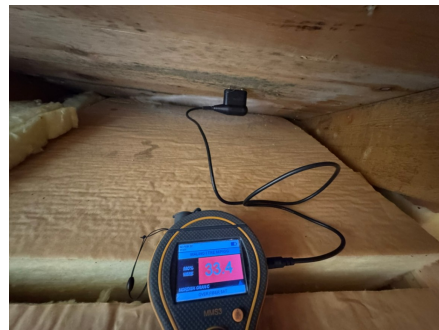
Det er registrert kondens, svertesopp og mugg i taktro mot sør. Fuktmålinger i sperre og taktro ved svertesopp og mugg viser at trefibrene er mettet med vann. Disse verdiene er skadelige for trekonstruksjonen.

Inspeksjonen viser at konstruksjonen ikke er ventilert, noe som øker risikoen for kondens og påfølgende fuktskader i takkonstruksjonen. Det er etter befaring montert ventiler i røstene. Tiltaket er ment å bedre lufting, men det foreligger usikkerhet knyttet til om dette vil gi tilstrekkelig og varig effekt over tid, da langtidsvirkningen ikke kan dokumenteres på nåværende tidspunkt.

Svertesopp.

Mugg.

Kondens.

Fuktmåling.

Det må etableres tilstrekkelig lufting/ventilering i takkonstruksjonen for å redusere risikoen for kondens, svertesopp, mugg og fuktskader i trekonstruksjonen.

Åpninger mellom isolasjonen og utetthet i loftsluken bør utbedres for å hindre varmetap og ytterligere fuktproblemer.

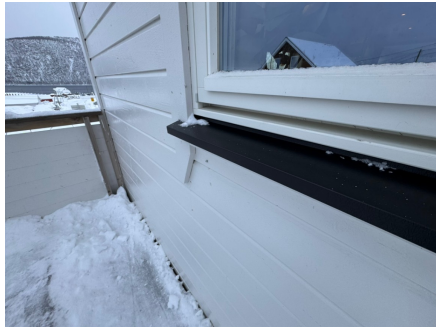
Det er ikke oppbrett i endene på beslaget, og omrammingen går helt ned til beslaget. Dette kan medføre økt risiko for fuktinntrengning og skader på vinduskonstruksjonen over tid.

Dette vil redusere risikoen for fuktinntrengning og påfølgende skader på vinduskonstruksjonen.

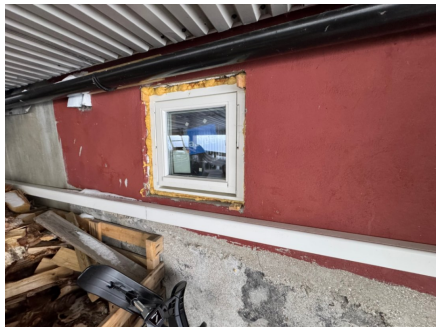
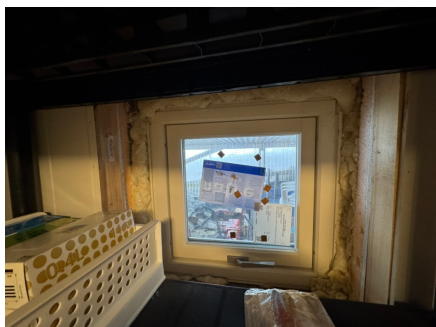
Vinduet på boden.

Vinduet på boden bør ferdigstilles både innvendig og utvendig for å hindre fuktinntrengning og varmetap.

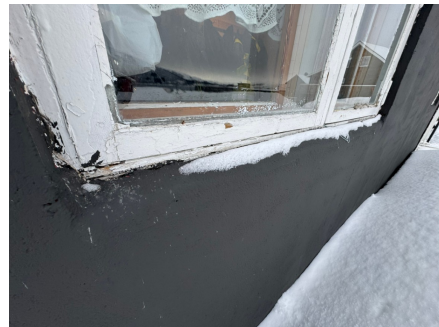
Værslitt vindu.

Værslitte vinduer med koblet glass bør vedlikeholdes, overflatebehandles eller eventuelt byttes ut for å forhindre ytterligere forringelse og redusere risikoen for råteskader.

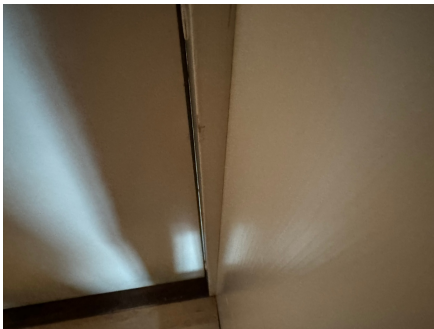
Utett mellom karm og pakning.

Hovedytterdøren bør utbedres med nye pakninger eller justere låsekassen for å sikre tetthet mot trekk og varmetap.

Balkongdøren bør justeres slik at den ikke tar i karmen og at den tetter tilstrekkelig mellom dørblad og karm, for å redusere risiko for varmetap og fuktskader.

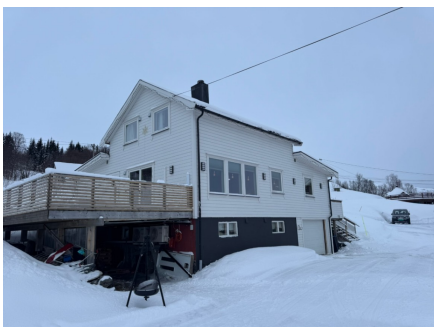
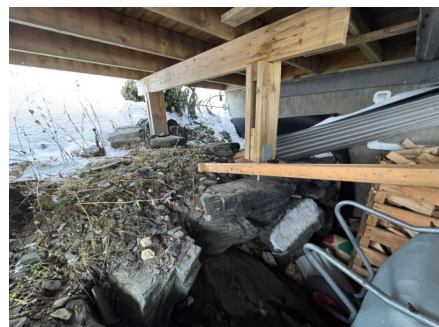
Altan fra stuen.

Fundamentering.

Fundamenteringen bør forbedres for å unngå setningsskader som følge av tele, da dagens løsning med steiner på terreng gir økt risiko for bevegelse og skjevheter i konstruksjonen.

Dersom tiltak ikke gjennomføres, kan det oppstå konstruksjonssvikt eller skader på altanen, spesielt ved store snømengder eller telehiv.

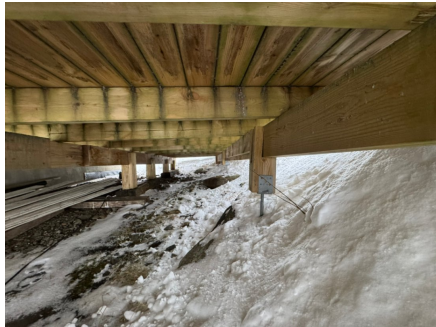
Fundamentering.

Fundamenteringen bør forbedres for å unngå setningsskader som følge av tele, siden dagens løsning med steiner på terreng gir økt risiko for bevegelse og skjevheter i konstruksjonen.

Dersom tiltak ikke gjennomføres, kan det oppstå konstruksjonsskader på altanen, spesielt ved telehiv.

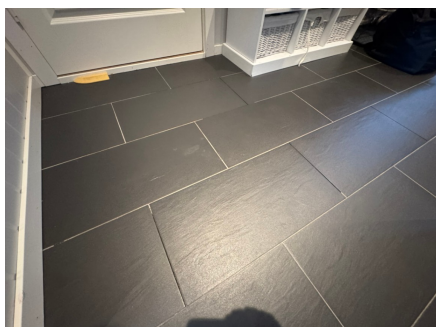
Det er påvist at fliser i gangen er løse, det er noe fuktsvelling i gulvet på soverommet på loftet og det er merker etter tidligere varmepumpe. Det er brukt veggplater med forskjellige farger på samme rom.

Løse fliser i gangen.

Løse fliser i gangen bør festes eller skiftes ut for å unngå ytterligere skade og redusert brukervennlighet.

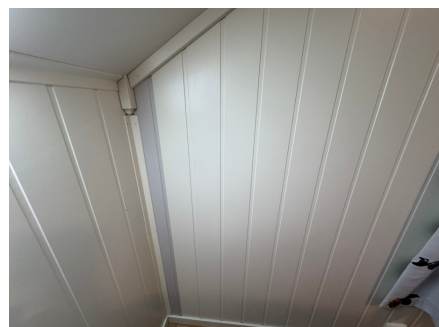
Veggplater med forskjellig farge.

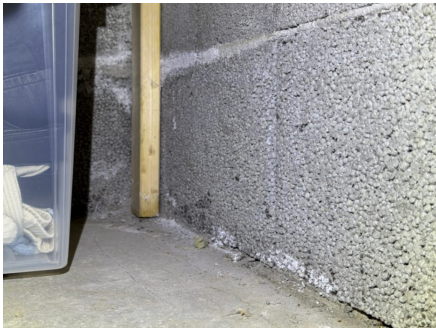
Det er observert saltutslag på veggen i kjelleren. Årsaken til saltutslag er fukttilgang til grunnmuren. Fukttilgangen kan skyldes kapillærsug gjennom grunnmur eller betonggulv, kondensering, eller tilførsel av snø via bil.

Tegn til slatutslag på grunnmuren.

Det bør iverksettes tiltak for å redusere fukttilgang til grunnmuren, for eksempel ved å forbedre drenering, ventilasjon eller fuksikring.

Konsekvensen av manglende tiltak er økt risiko for fuktskader, forringelse av konstruksjonen og mulig utvikling av muggsopp.

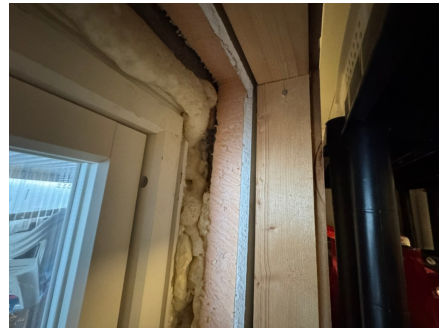
Synlig isopor ved vinduet i underetasjen.

Riktig innkledning av isopor må gjøres. Ved brann oppstår giftige gasser fra isopor (plastisolasjon).

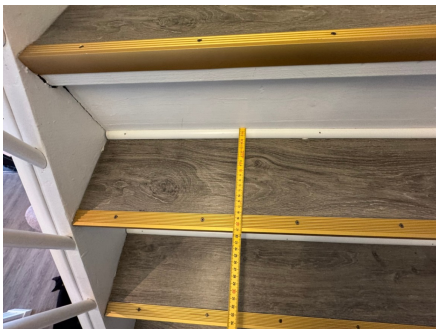
Små inntrinn.

Det bør vurderes tiltak for å øke frihøyden over trappen og utbedre trappens utforming, for å redusere risikoen for fallulykker og bedre tilgjengeligheten. Bratt trapp med små inntrinn kan medføre økt fare for snubling og skader.

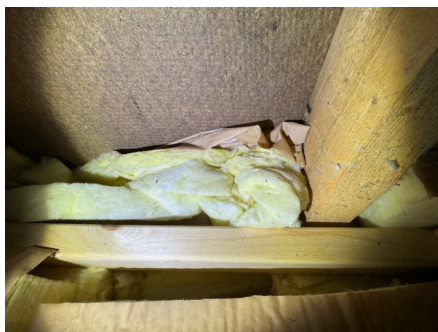
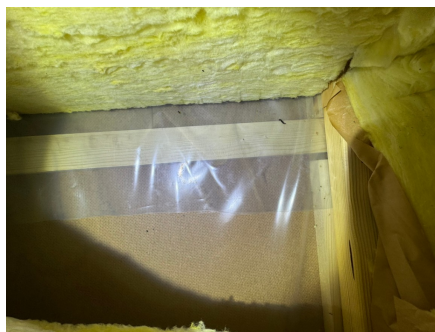
Skade på eiendom: Mus er gnagere har behov for å gnage på ting for å holde tennene sine i sjakk. Dette kan føre til skader på boligens konstruksjon, ledninger, isolasjon og personlige eiendeler.

Spor etter mus på kaldloftet.

For å forhindre mus i boligen, er det viktig å ta tiltak som tetting av innganger, opprettholde god hygiene, og eventuelt bruke feller eller annen skadedyrbekjempelse. Det er viktig å handle raskt hvis du mistenker at mus har kommet inn i boligen din for å begrense skade og helsefare. Det anbefales at det innhentes vurdering fra fagkyndige innenfor fagområdet skadedyr for å kartlegge utbredelse og eventuelle skader.

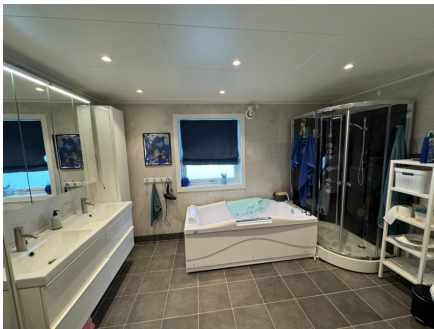
Det er vindu med materialer som ikke er fuktbestandige i våtsonen ved badekar.

Vindu i våt sone.

Det må benyttes fuktbestandige materialer ved vinduet i våtsonen, eller vinduet bør beskyttes mot direkte vannsprut.

Dagens løsning medfører risiko for fuktskader på vindu og omkringliggende konstruksjon, noe som kan føre til råte og redusert levetid.

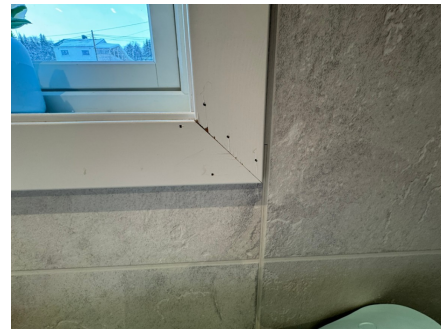
Det er tegn til at listverket over badekaret har vært utsatt for fuktighet.

Fuktskader på listverk.

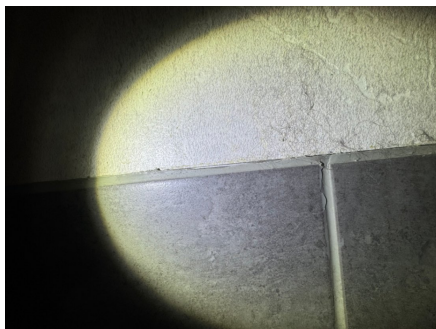
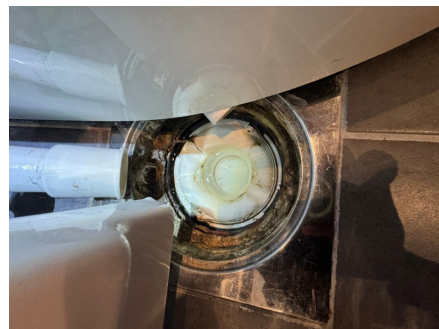
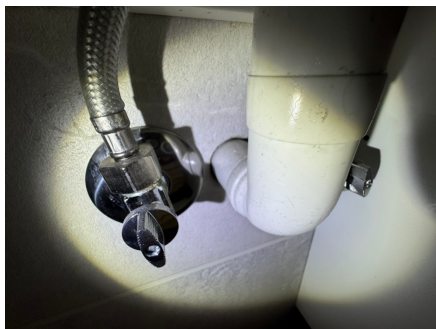
Svikt i mykfugen.

Sluk.

Det er ikke tett rundt avløpsrøret.

Dersom tiltak ikke gjennomføres, er det økt risiko for fuktskader og følgeskader i tilstøtende bygningsdeler.

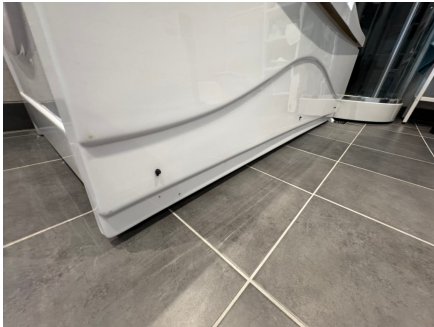
Dekselet er stripset fast.

Dekselet til badekaret bør festes med originale eller egnede festemidler for å sikre stabilitet og forhindre at det løsner. Dagens løøsning med strips kan redusere tilgjengeligheten under badekaret.

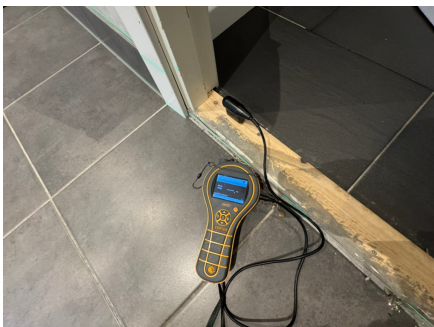
Fuktmåling er foretatt i svill under terskel uten å påvise unormale forhold.

Fuktmåling i svill under terskel.

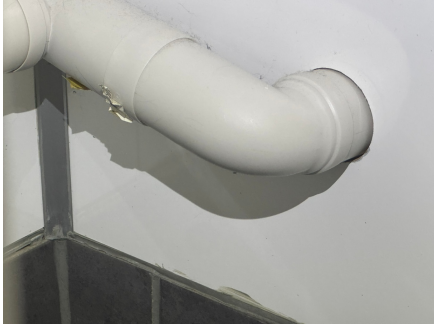
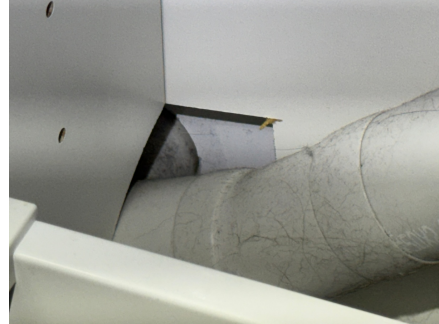
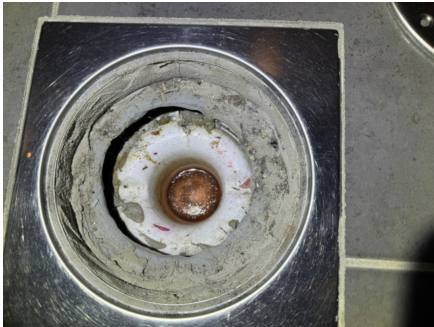
Utett rørgjennomføring.

Sluk.

Slukmansjetten må utbedres slik at vannlås kan tas ut for inspeksjon og rengjøring. Rørgjennomføringer til servant og vaskemaskin må tettes for å hindre fuktinntrengning i konstruksjonen. Fuging mellom baderomsplater og aluminiumslist bør også utføres, selv om dette er utenfor våtsonen, for å redusere risiko for fuktskader. Manglende utbedring kan føre til lekkasjer, skjulte fuktskader og økt fare for råte og mugg.

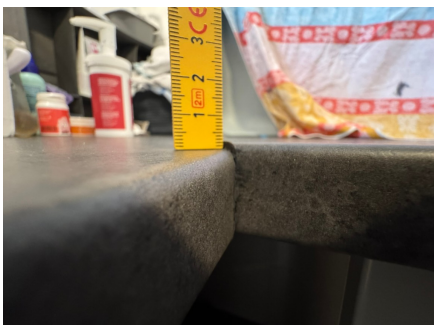
Stor høydeforskjell i benkeplaten ved skjøten.

Det bør utbedres slik at benkeplatene får jevn høyde i skjøten, for å sikre god funksjon og estetisk utseende.

Dersom dette ikke utbedres, kan det føre til redusert brukervennlighet, økt slitasje og risiko for fuktskader i skjøten.

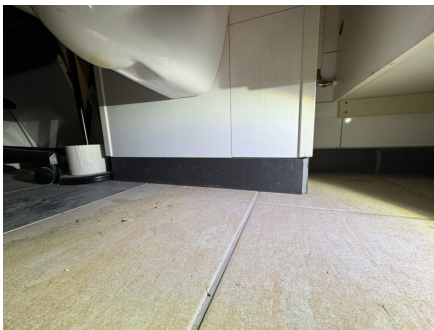
Det er ikke spalte for å synliggjøre lekkasjevann.

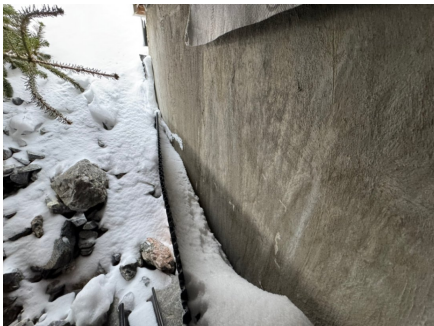
Når knastepappen står åpen i toppen, kan nedbør og overflatevann renne bak pappen og ledes direkte ned mot grunnmuren i stedet for bort fra konstruksjonen. Dette kan føre til økt fuktbelastning på grunnmuren og redusert effekt av den utvendige fuktsikringen.

Det er ikke montert list eller beslag i toppen av knastepappen.

Det må monteres list eller beslag på toppen av knastepappen for å hindre at vann og snø kan trenge inn bak pappen.

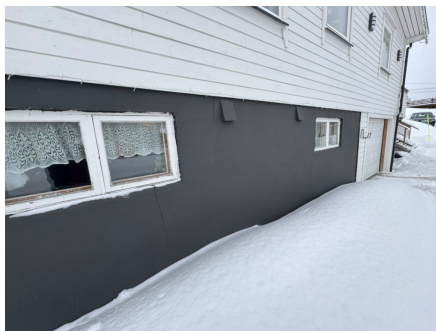
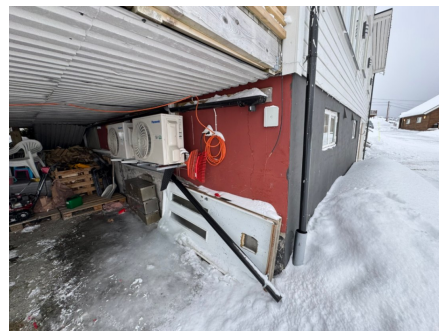
Dersom sprekkdannelsen ikke utbedres, kan det føre til økt fuktinntrengning i konstruksjonen, noe som igjen kan gi frostskafer, videre oppsprekking og redusert bæreevne over tid. Fukt i grunnmuren kan også føre til muggvekst, dårlig inneklime og skader på innvendige konstruksjoner.

Eksempel på sprekkdannelse i grunnmuren.

Aktuelle tiltak avhenger av sprekens omfang og utvikling. Mindre og stabile sprekker kan overvåkes over tid og eventuelt tettes med egnet reparasjonsmørtel eller elastisk fugemasse for å hindre fuktinntrengning. Ved større eller aktive sprekker kan det være nødvendig med mer omfattende konstruktive tiltak, som forsterkning av muren eller tiltak i grunnen for å stoppe setninger.
