Botnhamnveien 772, 9373 BOTNHAMN

**Innholdsrik og oppgradert
enebolig i Botnhamn med
integreert garasje og stor eiendom.**

Befaringsdato: 17.02.2026

Rapportdato: 26.03.2026

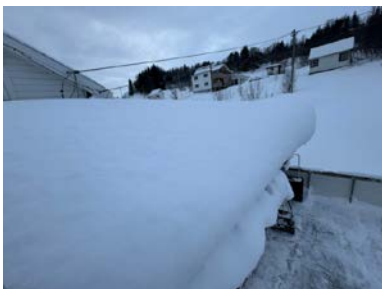
Taktekingen er snødekt.

Videre bør det gjennomføres en nærmere inspeksjon av taktekingen når forholdene tillater det, for å avdekke eventuelle skader eller mangler som ikke kunne observeres ved denne beferingen.

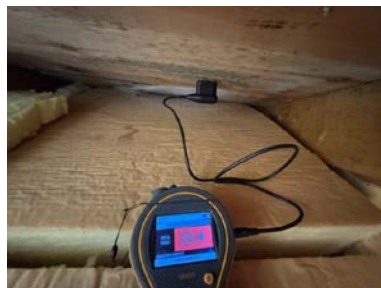
Det er registrert kondens, svertesopp og mugg i taktro mot sør. Fuktmålinger i sperre og taktro ved svertesopp og mugg viser at trefibrene er mettet med vann. Disse verdiene er skadelige for trekonstruksjonen.

Fuktmåling.

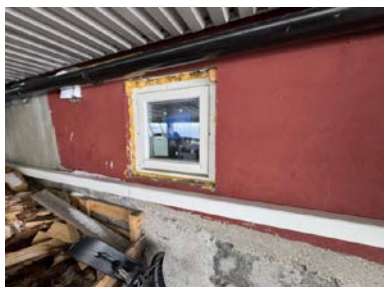
Vinduet på boden.

Vinduet på boden bør ferdigstilles både innvendig og utvendig for å hindre fuktinntrengning og varmetap.

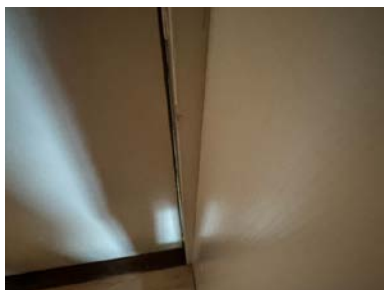
Utett mellom karm og pakning.

Hovedytterdøren bør utbedres med nye pakninger eller justere låsekassen for å sikre tetthet mot trekk og varmetap.

Balkongdøren bør justeres slik at den ikke tar i karmen og at den tetter tilstrekkelig mellom dørbblad og karm, for å redusere risiko for varmetap og fuktskader.

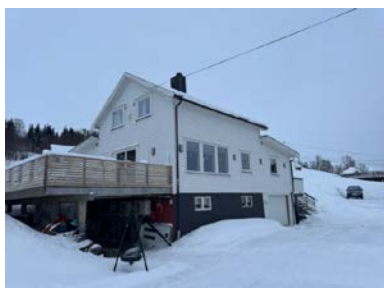
Dersom tiltak ikke gjennomføres, kan det oppstå konstruksjonssvikt eller skader på altanen, spesielt ved store snømengder eller telehiv.

Altan fra stuen.

Fundamenteringen bør forbedres for å unngå setningsskader som følge av tele, da dagens løsning med steiner på terreng gir økt risiko for bevegelse og skjevheter i konstruksjonen.

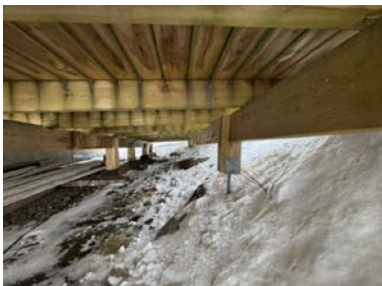
Dersom tiltak ikke gjennomføres, kan det oppstå konstruksjonsskader på altanen, spesielt ved telehiv.

Fundamentering.

Fundamenteringen bør forbedres for å unngå setningsskader som følge av tele, siden dagens løsning med steiner på terreng gir økt risiko for bevegelse og skjevheter i konstruksjonen.

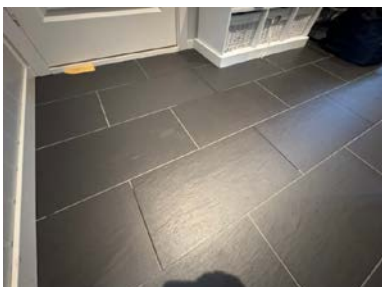
Det er påvist at fliser i gangen er løse, det er noe fuktsvelling i gulvet på soverommet på loftet og det er merker etter tidligere varmpumpe. Det er brukt veggplater med forskjellige farger på samme rom.

Løse fliser i gangen.

Løse fliser i gangen bør festes eller skiftes ut for å unngå ytterligere skade og redusert brukervennlighet.

Fuktsvelling i gulvet på soverommet på loftet bør utbedres.

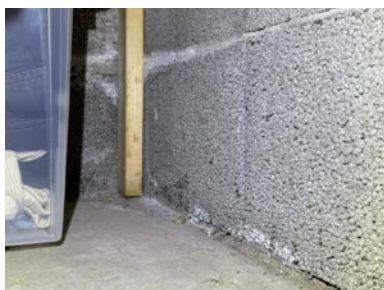
Det er observert saltutslag på veggen i kjelleren. Årsaken til saltutslag er fukttilgang til grunnmuren. Fukttilgangen kan skyldes kapillærsug gjennom grunnmur eller betonggulv, kondensering, eller tilførsel av snø via bil.

Tegn til saltutslag på grunnmuren.

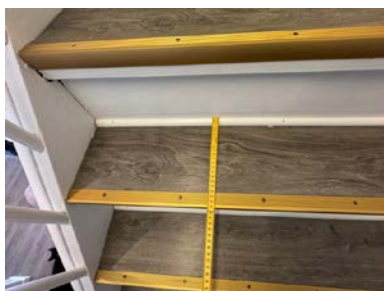
Små inntrinn.

Det bør vurderes tiltak for å øke frihøyden over trappen og utbedre trappens utforming, for å redusere risikoen for fallulykker og bedre tilgjengeligheten. Bratt trapp med små inntrinn kan medføre økt fare for snubling og skader.

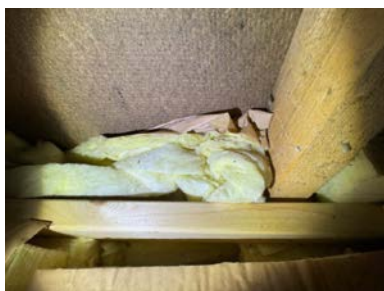
Skade på eiendom: Mus er gnagere har behov for å gnage på ting for å holde tennene sine i sjakk. Dette kan føre til skader på boligens konstruksjon, ledninger, isolasjon og personlige eiendeler.

Spor etter mus på kaldloftet.

For å forhindre mus i boligen, er det viktig å ta tiltak som tetting av innganger, opprettholde god hygiene, og eventuelt bruke feller eller annen skadedyrbekjempelse. Det er viktig å handle raskt hvis du mistenker at mus har kommet inn i boligen din for å begrense skade og helsefare. Det anbefales at det innhentes vurdering fra fagkyndige innenfor fagområdet skadedyr for å kartlegge utbredelse og eventuelle skader.

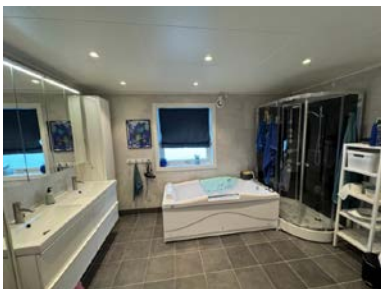
Det er vindu med materialer som ikke er fuktbestandige i våtsonen ved badekar.

Dagens løsning medfører risiko for fuktskader på vindu og omkringliggende konstruksjon, noe som kan føre til råte og redusert levetid.

Vindu i våt sone.

Det må benyttes fuktbestandige materialer ved vinduet i våtsonen, eller vinduet bør beskyttes mot direkte vannsprut.

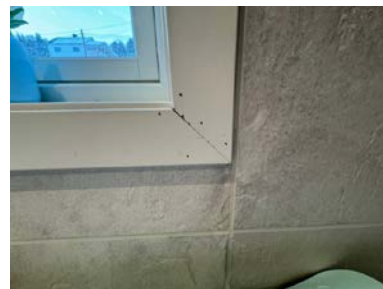
Det er tegn til at listverket over badekaret har vært utsatt for fuktighet.

Fuktskader på listverk.

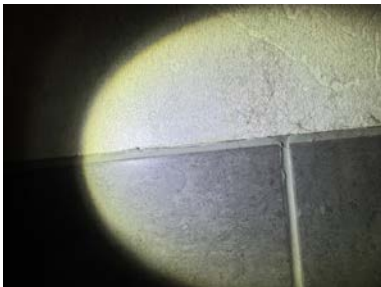
Dersom tiltak ikke gjennomføres, er det økt risiko for fuktskader og følgeskader i tilstøtende bygningsdeler.

Svikt i mykfugen.

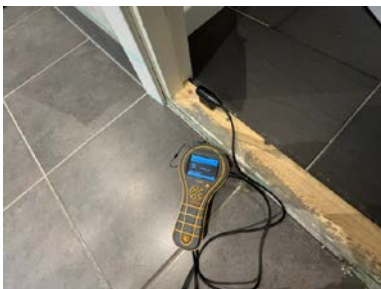
Fuktmåling i svill under terskel.

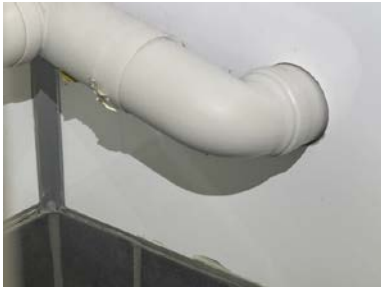
Utett rørgjennomføring.

Slukmansjetten må utbedres slik at vannlås kan tas ut for inspeksjon og rengjøring. Rørgjennomføringer til servant og vaskemaskin må tettes for å hindre fuktinntrengning i konstruksjonen. Fuging mellom baderomsplater og aluminiumslist bør også utføres, selv om dette er utenfor våtsonen, for å redusere risiko for fuktskader. Manglende utbedring kan føre til lekkasjer, skjulte fuktskader og økt fare for råte og mugg.

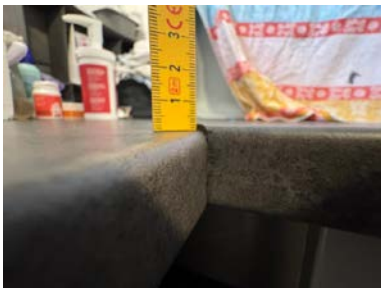
Dersom dette ikke utbedres, kan det føre til redusert brukervennlighet, økt slitasje og risiko for fuktskader i skjøten.

Stor høydeforskjell i benkeplaten ved skjøten.

Det bør utbedres slik at benkeplatene får jevn høyde i skjøten, for å sikre god funksjon og estetisk utseende.

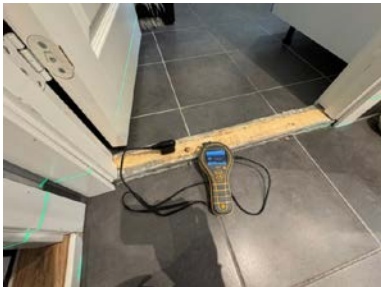
Fuktmåling.

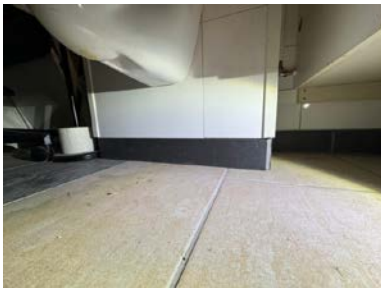
Servanten har malingsflekker. Toalettet er montert høyt. Toalettrom har ingen ventilering fra rommet, NS 3600 krever mekanisk avtrekk. Det er heller ikke synliggjøring av lekkasjevann fra den innebygde sisternen.

Det er ikke spalte for å synliggjøre lekkasjevann.

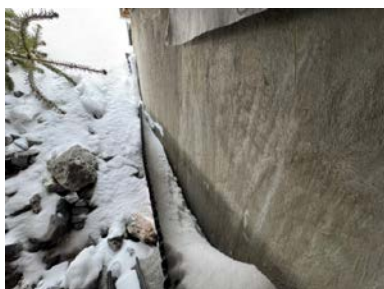
Når knastepappen står åpen i toppen, kan nedbør og overflatevann renne bak pappen og ledes direkte ned mot grunnmuren i stedet for bort fra konstruksjonen. Dette kan føre til økt fuktbelastning på grunnmuren og redusert effekt av den utvendige fuktsikringen.

Det er ikke montert list eller beslag i toppen av knastepappen.

Det må monteres list eller beslag på toppen av knastepappen for å hindre at vann og snø kan trenge inn bak pappen.

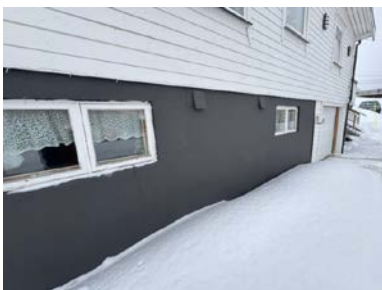
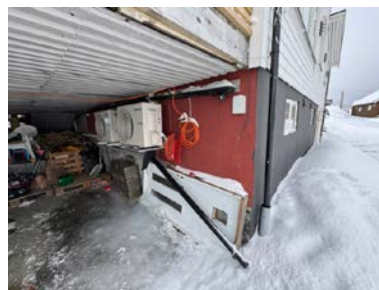
Det er påvist sprekkdannelse i grunnmuren.

Dersom sprekkdannelsen ikke utbedres, kan det føre til økt fuktinntrengning i konstruksjonen, noe som igjen kan gi frostskafer, videre oppsprekking og redusert bæreevne over tid. Fukt i grunnmuren kan også føre til muggvekst, dårlig innneklima og skader på innvendige konstruksjoner.

Eksempel på sprekkdannelse i grunnmuren.

Aktuelle tiltak avhenger av sprekkenes omfang og utvikling. Mindre og stabile sprekker kan overvåkes over tid og eventuelt tettes med egnet reparasjonsmørtel eller elastisk fugemasse for å hindre fuktinntrengning. Ved større eller aktive sprekker kan det være nødvendig med mer omfattende konstruktive tiltak, som forsterkning av muren eller tiltak i grunnen for å stoppe setninger.
