Tilstandsrapport

Boligbygg med flere boenheter

Sons gate 5 C, 0654 OSLO

Befaringsdato: 06.03.2025

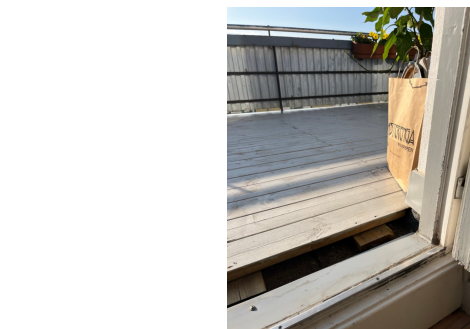
På befaringsdagen ble det påvist at terrassegulvet utenfor terrassedøren var lagt høyere enn terskelen til terrassedøren som gjør at døren er dårlig beskyttet mot vann, men selger/eier har i etterkant av undertegnedes befaring fjernet det innerste terrassebordet slik at regnvann ikke føres direkte på terrassedøren lengre som er en bedre løsning enn den opprinnelige. Etter at dette arbeidet ble utført er overgangen mellom takpappen og beslaget ved terrassedøren frigjort, men denne overgangen er ikke vurdert av undertegnede da dette ikke var synlig på befaringsdagen.

Bildet er oversendt av eier/selger etter at det innerste terrassebordet mot terrassedøren er fjernet.

Det anbefales å kontrollere/vurdere overgangen mellom takpapp og beslag/terskel for å påse at den er fagmessig utført ettersom dette ikke var mulig å kontrollere på befaringstidspunktet.
