# Tilstandsrapport

Boligbygg med flere boenheter

Skallestadveien 25D , 3138 SKALLESTAD

Befaringsdato: 19.12.2025

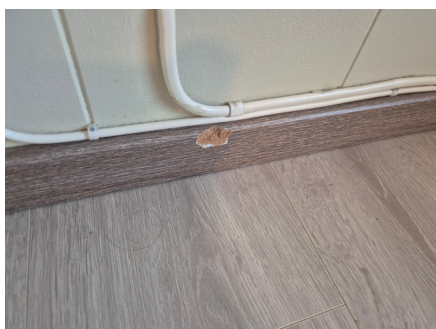
Det er påvist enkelte mindre skader og slitasje på overflater som skade på gulvlist i stue, slitte dørlist, og manglende terskel til bod.

Skade på gulvlist.

Det er ikke registrert noen store skader. Kjøper bør selv vurdere tiltak.  
Noe overflateoppussing må som regel påregnes ved kjøp av en brukt bolig.
