# Tilstandsrapport

Boligbygg med flere boenheter

Frydensborgveien 1, 3772 KRAGERØ

Befaringsdato: 16.07.2025

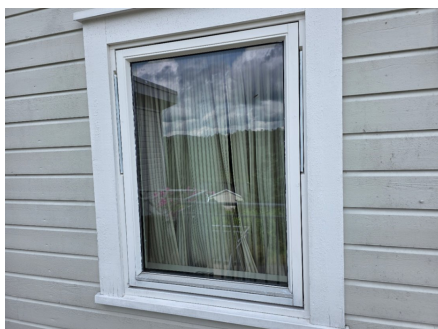
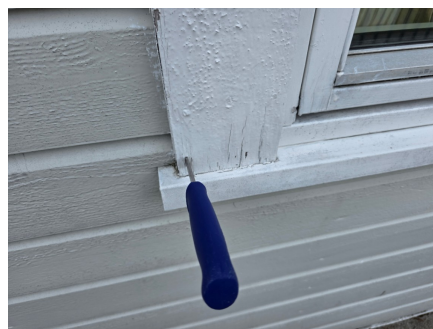
- Karmene i vinduer er slitte og det er sprekker i trevirket.
- Det er avvik:

Det er påvist råteskade i utvendig belistning på vindu til venstre for inngangsdør.

Råteskadet belistning må skiftes.

**Kostnadsestimat: Under 10 000**

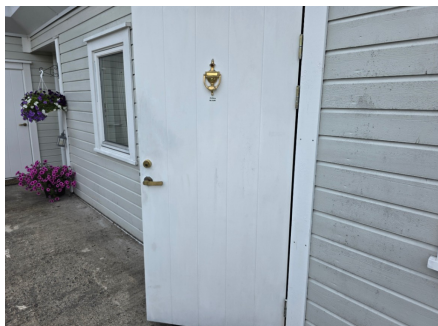
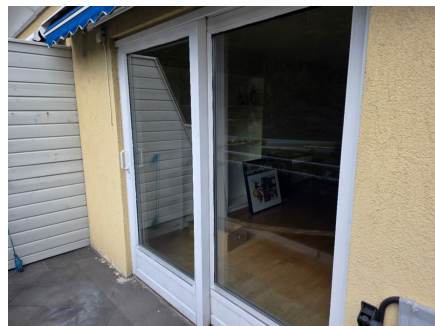
- Det er påvist dører som er vanskelig å åpne eller lukke.
- Karmene i dører er værslitte utvendig og det er sprekker i trevirket.

Avvikene gjelder i hovedsak balkongdøren.

Eldre ytterdører har normalt et høyere varmetap og kan i noen tilfeller ha nedsatt funksjonsevne. Det må påregnes jevnlig vedlikehold av dørene, på sikt vil utskiftning være aktuelt, men eksakt tidspunkt for dette er vanskelig å si noe om.

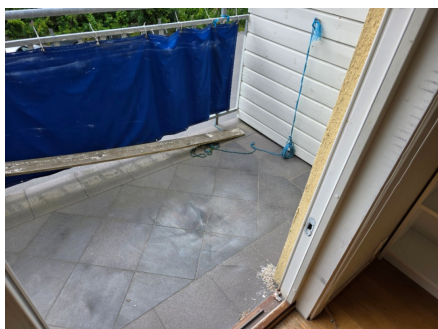
Leiligheten har en balkong i betongkonstruksjon som er blitt flislagt på ca. 5m<sup>2</sup>

- Det er ikke behov for utbedringstiltak.

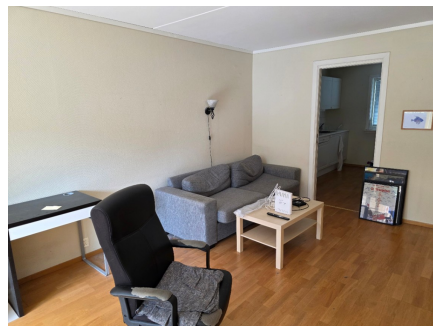
Gulv ved balkongdør

Gulver har generelt stor slitasjegrad, og det er påvist store fuktskader i gulvet ved både balkongdøren og inngangsdøren. Det er ikke kjent hva som har forårsaket denne, men det kan være dører som har utettheter eller om det er dratt inn snø/vann, evt dører stått åpent.

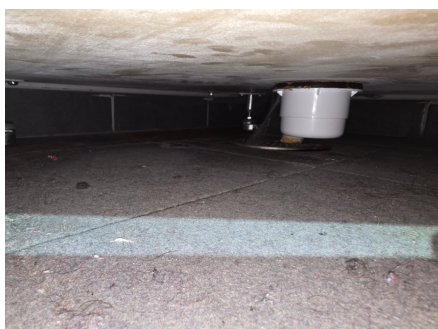
Det er plastsluk og ukjent tettesjikt/membran. Sluk er ikke inspisert i detalj da dusjkabinettet står over.

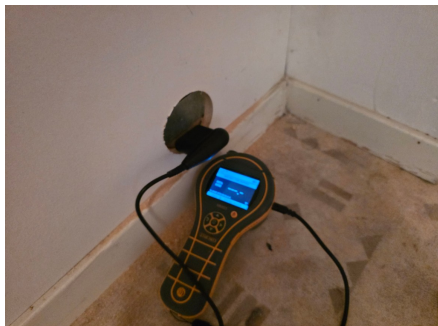
Hulltaking er foretatt uten å påvise unormale forhold. Hulltaking er foretatt ved/i Fra bod tilstøtende vegg bak dusjkabinett. Måling i denne veggen utelukker ikke at det kan være fuktig i andre vegger eller gulv rundt våtrommet.

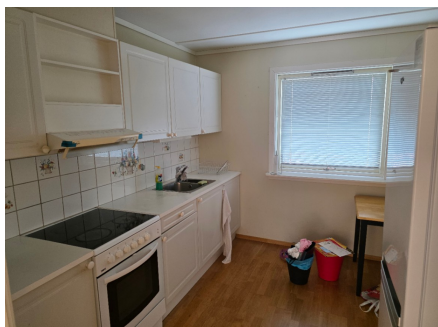
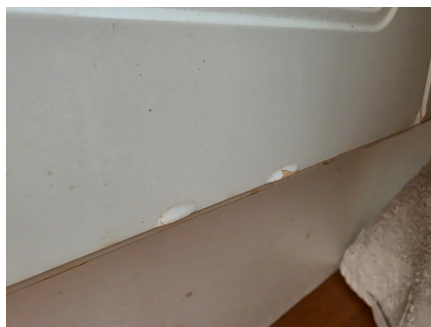
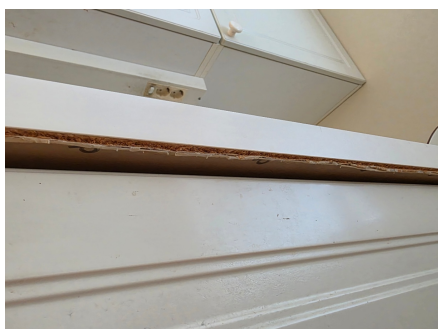
- Det er påvist skader på overflater/kjøkkeninnredning utover normal slitasjegrad.

Det er påvist svelling og skader på enkelte kjøkkenfronter og noe i underkant av benkeplate.

Avviket er estetisk og behov for utbedring vil avhenge av personlig smak og ønske. Om tilstanden forverrer seg kan det være behov for utbedring.

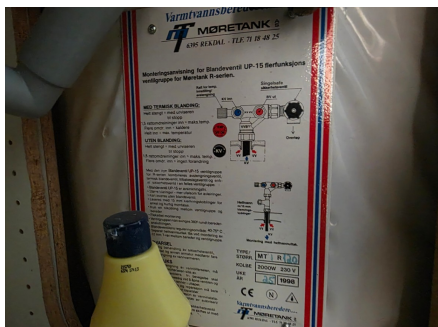
Varmtvannstanken er på ca. 120 liter plassert i hjørnet på kjøkkenet.

- Det er ikke behov for utbedringstiltak siden tanken fungerer i dag, men ut ifra alder kan skader plutselig oppstå på eldre tanker.

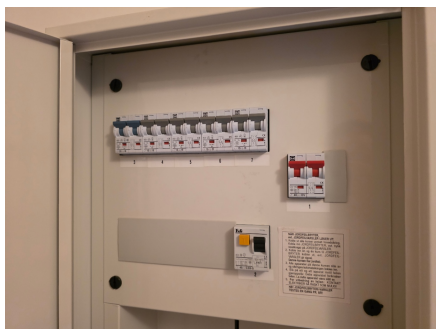
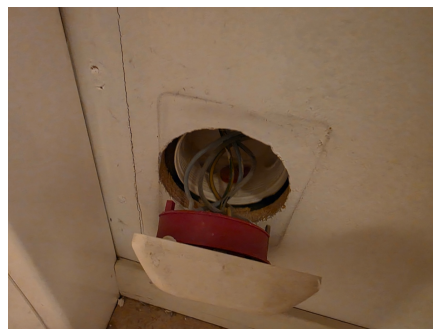
**Ja Det anbefales utvidet kontroll av det elektriske anlegget da det har mangelfull dokumentasjon og ingen kjent kontroll de siste fem år.**

Undertegnede har ikke kompetanse til å tilstandsvurdere elektriske anlegg, utover synlige og helt opplagte feil. El-anlegg bør kontrolleres av en autorisert el-installatør.

**Kostnadsestimat: Under 10 000**

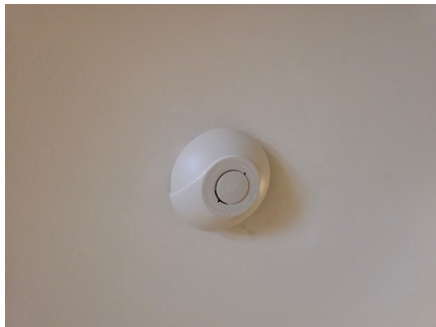
1. Er det mangler på røykvarsler i boligen iht. forskriftskrav på søknadstidspunktet, men minst Byggeforskrift 1985?  
**Nei**
2. Er det skader på røykvarslere?  
**Nei**
3. Er det skader på brannslukningsutstyr eller er apparatet eldre enn 10 år?  
**Nei**
4. Er det mangler for brannslukningsutstyr i boligen iht. forskriftskrav på søknadstidspunktet, men minst Byggeforskrift 1985?  
**Ja**

**Kostnadsestimat: Under 10 000**
