# Tilstandsrapport

Boligbygg med flere boenheter

Frøystadveien 6, 3269 LARVIK

Befaringsdato: 11.05.2025

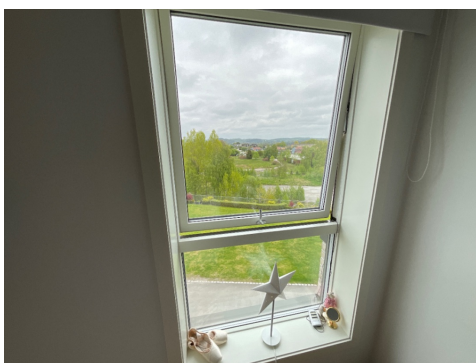
Soveromsvindu

Bygningen har malte trevinduer med toppsving, fastkarm, aluminiums utsiden og tre-lags glass.

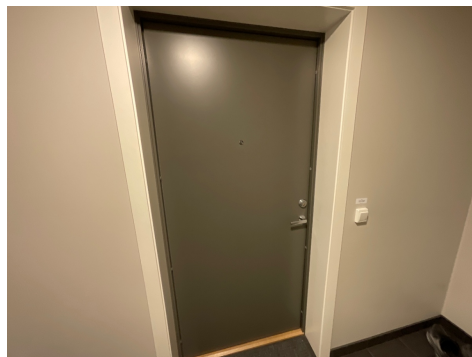
Inngangsdør

Leiligheten har en malt, brann og lydklassifisert entrédør med kikkehullkikkert, og en malt balkonger med stort glassfelt.

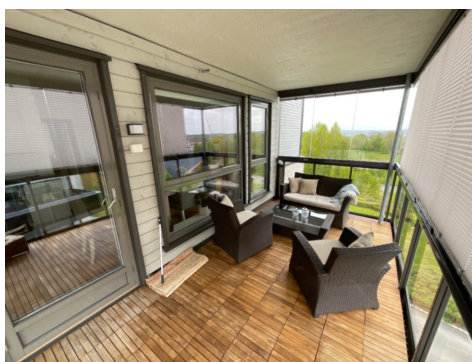
Innglasset balkong

Til leiligheten er det en 12 kvm innglasset balkong av betong opplagret på stålsøyler. Balkongen har tilkomst fra kjøkkenet.

Rekkverk og innglassing er bygget i glass, stål og aluminium og med innvendig solskjerming av liftgardiner  
Rekkverkshøyden er 1,05 meter

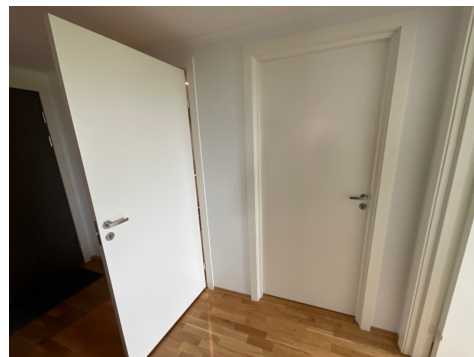
Innvendig dør til soverom

Det er på innsiden av soveromsdøren bruksmerker.

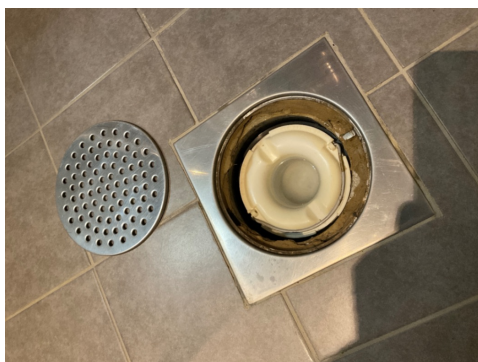
Sluk i dusjnisse

Det er plastsluk og smøremembran med dokumentert utførelse.

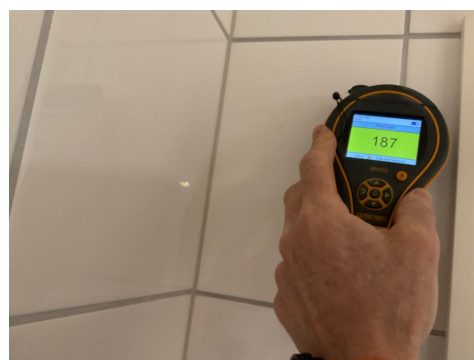
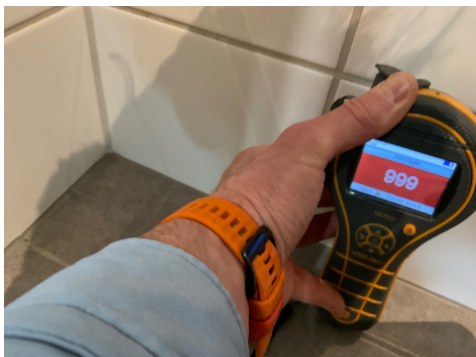
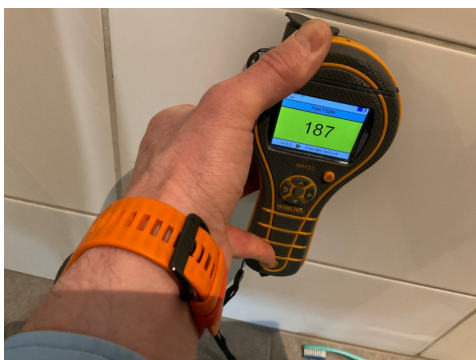
Fuktmåling er sammenlignet fra punkt ved døren og i nedre hjørne i dusjnissen der det er målt forskjeller.

Tilstandsgrad to er gitt fordi det er forskjeller på målinger gjort i dusjonen og på målinger gjort der det er forventet lav fuktighet. (over baderomsdøren)

Konsekvensene er fuktskade i konstruksjonen og påfølgende skade som mugg og råte.

Venstre for døren

I hjørnet i dusjnisjen

I dusjnisje 30 cm fra gulvet

Jeg anbefaler å gjøre flere målinger når baderommet ikke nylig er benyttet til dusjing og følge med på lukt, misfarging og løse fliser, hvis dette avdekkes må området åpnes snarest for å hindre videre skade.

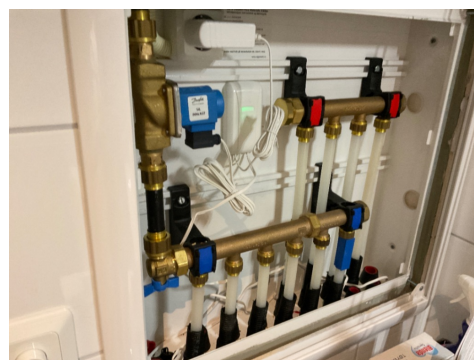
Rør i rør skap på baderom

Boligen har innvendige vannledninger av plast (rør i rør)  
Vannledningen er besiktiget i rørskapet som er montert på baderommet  
Skapet er drenert til rom baderommet

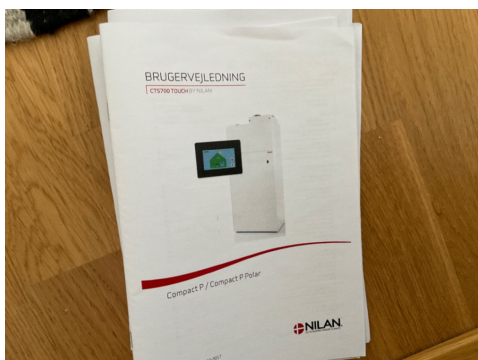
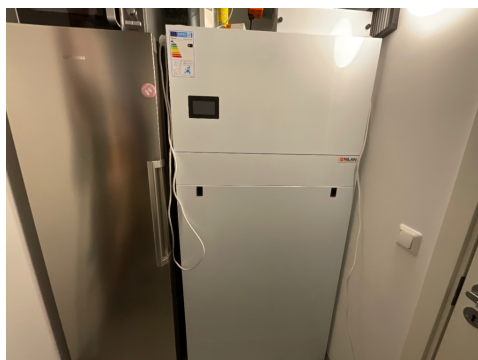
Varmtvannsberederen i leiligheten er en del av Nilan varmepumpe/ventilasjon/varmtvannbereder aggregatet som er plassert i boden.

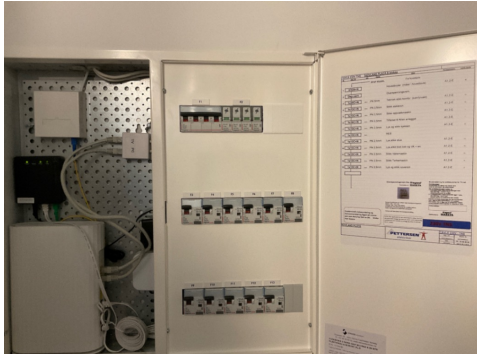
Sikringsskap i bode

Sikringsskap med 3 faset 32 ampere hovedbryter, og 11 automatsikringer som er montert i boden.
