Tilstandsrapport

📍 Hagaveien 10A , 0980 OSLO

Befaringsdato: 11.02.2026

Rekkehus - Byggeår: 1973

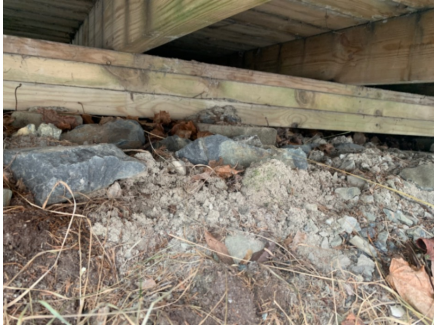
Noe skjevheter påvist. Det er noe bevegelse i terrassen i følge eier. Det er sannsynlig at årsak er manglende frostfri fundamentering.

Ikke tilfredstillende og frostfri fundamentering

Terrassen fungerer tross avviket, men det må påregnes bevegelse. Når terrassen skal skiftes anbefales det frostfri fundamentering.

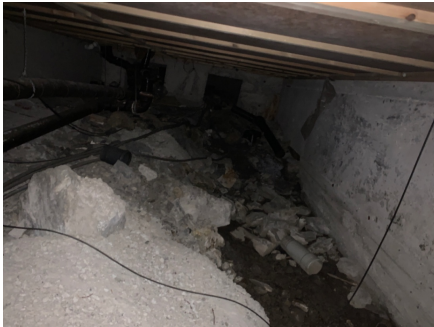
Krypkjeller

Det er utført fuktmålinger i trevirke. Det er målt for høye fuktverdier. Årsak kan være sammensatt og er ikke enkelt å konkludere direkte årsak. Det er ikke plast på grunnen, dette kan være medvirkende årsak. Det er ikke observert skade,

For høy fukt

Det bør legges egnet plastfolie på grunnen som første tiltak. Bør følges opp av fagkyndig med ny måling etter en stund for å se om forholdene har bedret seg. Evt anbefales ytterligere tiltak i samråd med fagkyndig.

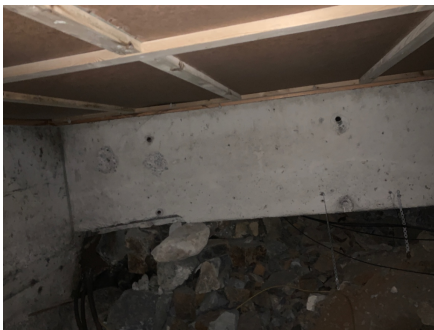
Ikke inspisert bak betongdrager

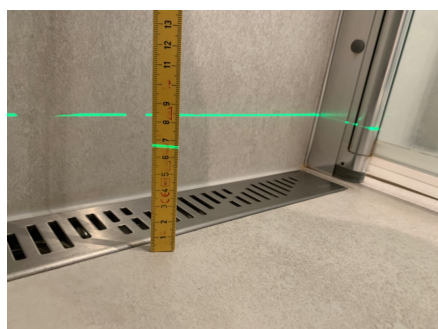
Gulvet er flislagt. Rommet har elektriske varmekabler. Fall mot sluk er målt til 25mm.

Godt fall fra topp flis ved dør til topp flis ved sluk

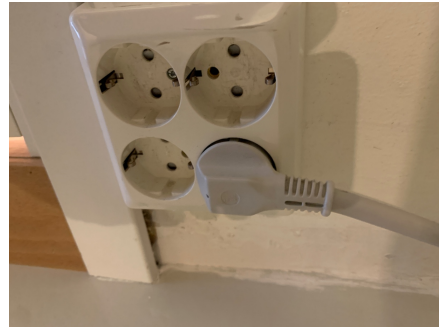
Bereder

Stikkontakt tilkobling er ikke forskriftsmessig
