# Tilstandsrapport

Våningshus

Skogbygdsvegen 299, 2680 VÅGÅ

Befaringsdato: 22.05.2025

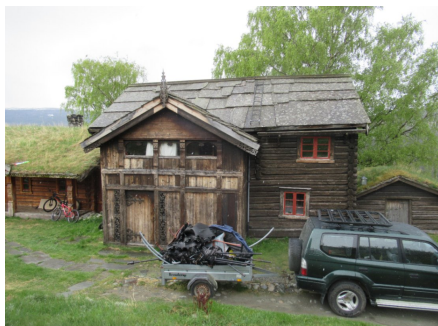
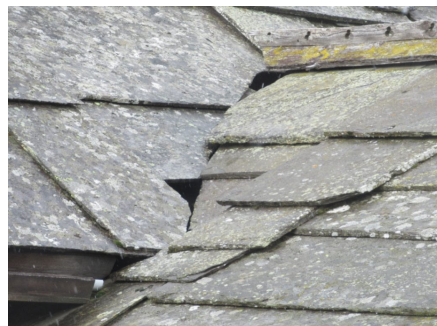
## ! TG 2 Takteking

Det er observert sprekker i skifer-stein og glipper mellom dem slik at vann trenger ned på undertaket og belastninger her blir høy.

- Når takteking og undertak begynner å bli gamle, øker risikoen for lekkasjer, noe som kan føre til omfattende og kostbare reparasjoner av underliggende konstruksjoner dersom en ikke foretar tiltak på konstruksjonene før dette oppstår.
- Taktekingen må skiftes eller utbedres.

**Kostnadsestimat: 50 000 - 100 000**

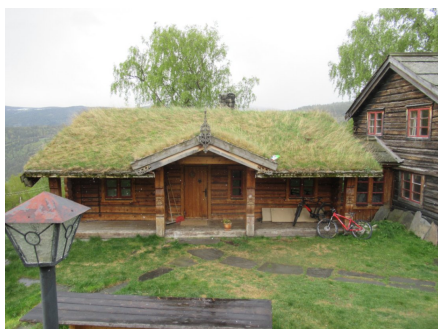
## ! TG 2 Nedløp og beslag

Det er ikke montert takrenner, nedløp eller beslag, kun en enkel liten trerenne p mot tunet på den ene siden av inngangspartiet på den gml delen.

- Det er ikke tilfredsstillende bortledning av vann fra taknedløp ved grunnmur.
- Det mangler tilfredsstillende adkomst til pipe for feier.
- Det er avvik:

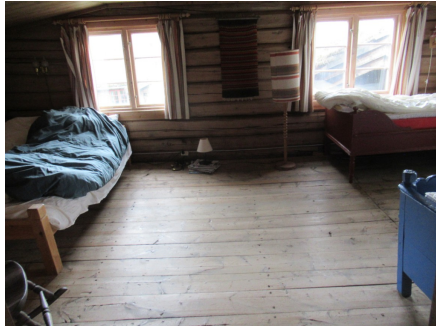
Gmlt gulv 2 etg

- Det er målt høydeforskjell på mellom 15-30 mm gjennom hele rommet. Tilstandsgrad 2 gis med bakgrunn i standardens krav til godkjente måleavvik.
- Målt høydeforskjell på over 30 mm gjennom hele rommet. Tilstandsgrad 3 gis med bakgrunn i standardens krav til godkjente måleavvik.

- For å få tilstandsgrad 0 eller 1 må høydeforskjeller rettes opp. Det vil imidlertid sjelden være økonomisk rasjonelt som et enkeltstående tiltak i en bolig som dette. Dersom boligen en gang skal renoveres, kan man vurdere slike tiltak.

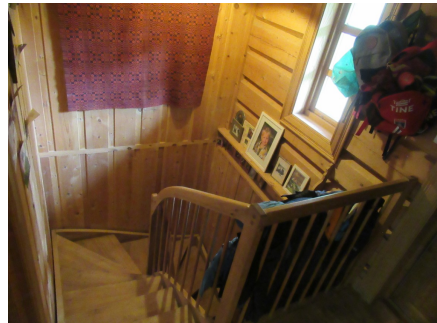
## Innvendige trapp gml del

Trapp av tre i inngangsparti for den gamle delen av boligen er iht opplyst trolig satt opp ny i 1992. Det er ikke montert rekkverk eller håndløper.

- Åpninger er såpass store at det ut ifra sikkerhetsmessige forhold anbefales å lage mindre åpninger.
- Håndløper må monteres på vegg for å tilfredsstille krav på byggetidspunktet.
- Rekkverk må monteres for å lukke avviket.

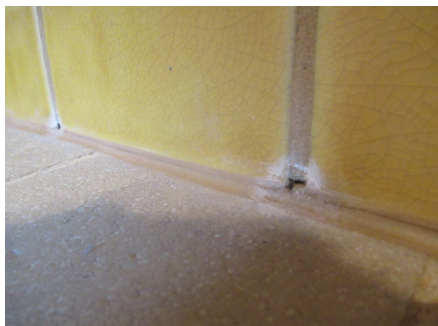
Hovedgulvet har noe fall, men noe høyere parti på midtre del av gulvet i forhold til gulv ved terskel som vil kunne medføre at evt lekkasjevann kan trenge inn i konstruksjoner ved dør.

- Det er mulighet for at det kan forekomme vannlekkasje på våtrommet hvor vann ikke vil gå til sluk.
- Det er påvist avvik i fallforhold til sluk i forhold til krav i forskrift på byggetidspunktet.
- Det er påvist avvik i krav til høydeforskjell/fall-løsning på våtrommet.
- Det er avvik:

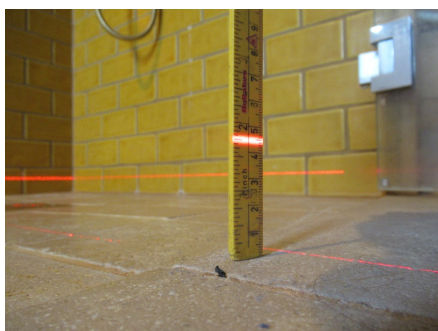
Laser har 0 pkt 47mm over gulv.

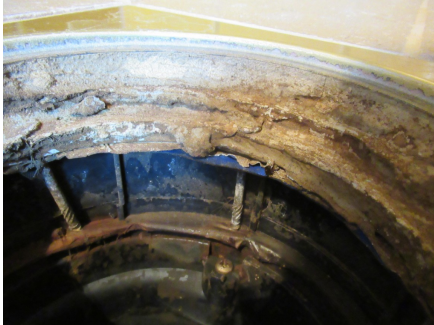
- Det er påvist mangelfull/feil utførelse rundt rørgjennomføringer e.l. som gir fare for fukt i konstruksjonen i våtsone.
- Det er rundt sluk påvist en ikke-fagmessig utførelse av membran/tettesjikt/klemring.
- Membran kan ikke konstateres (ikke synlig og det foreligger heller ikke dokumentasjon).
- Rommet er et våtrom hvor det ved etablering var krav om "uavhengig kontroll", men det foreligger ingen dokumentasjon på at det er utført "uavhengig kontroll".

Synlig del av mansjett i sluk.

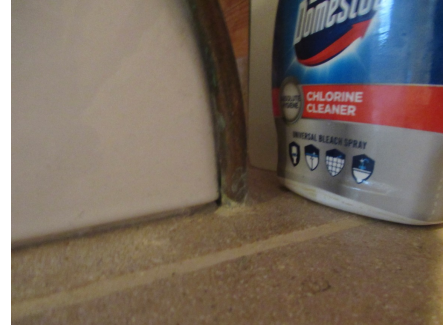
Ingen synlig membran i røropstikk til wc

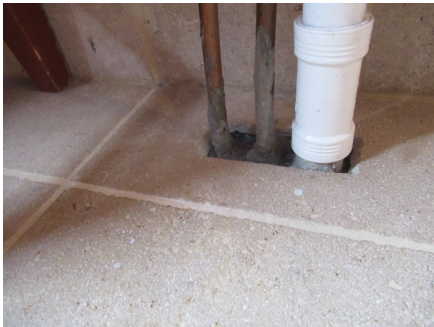
Ingen synlig mansjett i rørgjennomføring for vask og gjenstående arbeid.

- Våtrommet har behov for omfattende oppgraderinger. For å sikre en løsning som oppfyller gjeldende krav, bør tettesjikt, sluk og røropplegg oppgraderes og dokumenteres.
- Manglende oppgradering av våtrommet medfører høy risiko for at konstruksjonene ikke vil tåle vanlig bruk av vann eller lekkasjer. Dette kan føre til fuktskader på tilstøtende konstruksjoner.

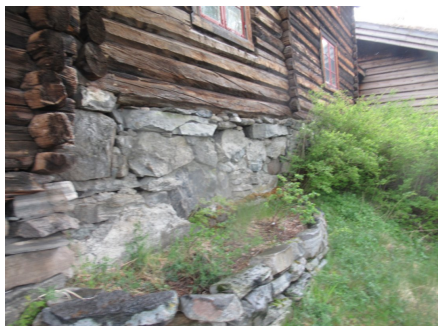
Gml del

- Grunnmuren har sprekkdannelser.

Gammel del av bygningen vedlikeholdes grunnmur løpende etter behov da det kan være noe bevegelser over tid i slike gamle tørrmurte konstruksjoner
