Skogbygdsvegen 299, 2680 VÅGÅ

**Gården Nigard Svare – en historisk perle i Vågå – intimt og vakkert tun med særpreg – egen seter – totalt ca. 504 daa.**

# Tilstandsrapport

## VÅNINGSHUS

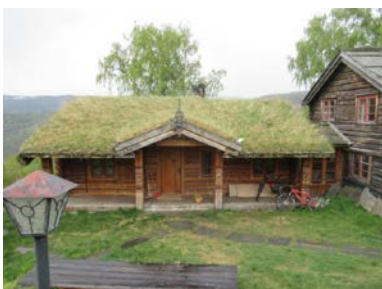
Det er ikke montert takrenner, nedløp eller beslag, kun en enkel liten trerenne pmoet tunet på den ene siden av inngangspartiet på den gml delen.

Det anbefales vannbrett og beslag som felles inn i tømmeret slik at vann ikke kan trenge ned og inn i konstruksjoner. Dette gjelder i all hovedsak den eldste delen og kjeller under tilbygget da det for hovedplan av ny del er godt takutstikk som beskytter.

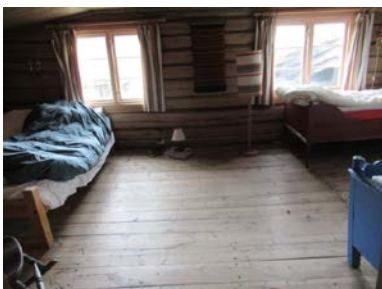
Gmlt gulv 2 etg

- For å få tilstandsgrad 0 eller 1 må høydeforskjeller rettes opp. Det vil imidlertid sjelden være økonomisk rasjonelt som et enkeltstående tiltak i en bolig som dette. Dersom boligen en gang skal renoveres, kan man vurdere slike tiltak.
