Skogbygdsvegen 299, 2680 VÅGÅ

**Gården Nigard Svare – en historisk perle i Vågå – intimt og vakkert tun med særpreg – egen seter – totalt ca. 504 daa.**

Befaringsdato: 22.05.2025

Rapportdato: 23.05.2025

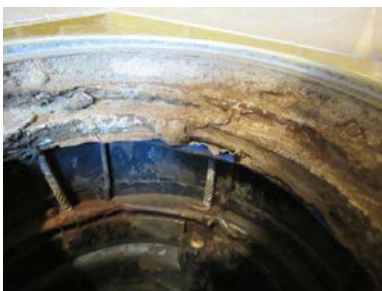
Synlig del av mansjett i sluk.

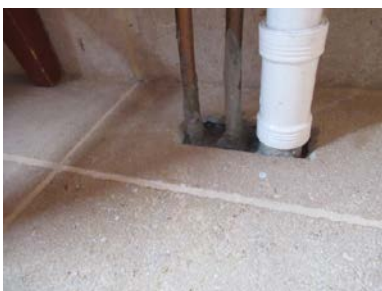
Ingen synlig mansjett i rørgjennomføring for vask og gjenstående arbeid.
