# Tilstandsrapport

📍 Aniksdalsvegen 466, 4362 VIGRESTAD

# gnr. 113, bnr. 3

Rapportdato: 13.03.2024

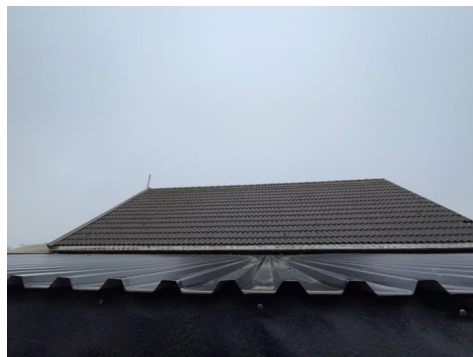
Stålplater på tilbygg har tegn til korrosjon/rust i kanter.

Stålplater på tak til tilbygg.

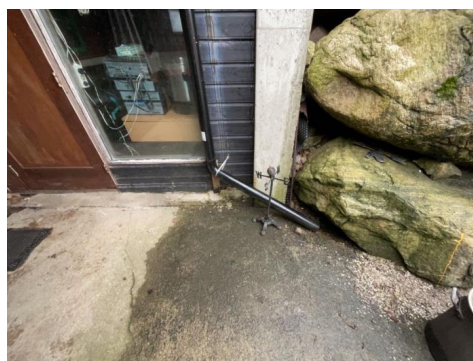
Taknedløp er avsluttet over terreng ved nedgang til kjellerinngang.

- Det bør lages system for bortledning av vann fra taknedløp ved grunnmur.

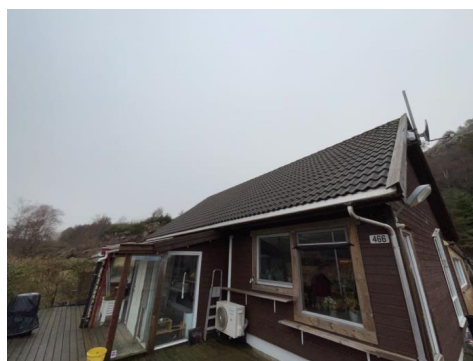
Det er ikke montert snøfangere på tak over inngangsparti.

Det anbefales montering av snøfangere på tak over områder hvor ferdsel foregår vintertid.

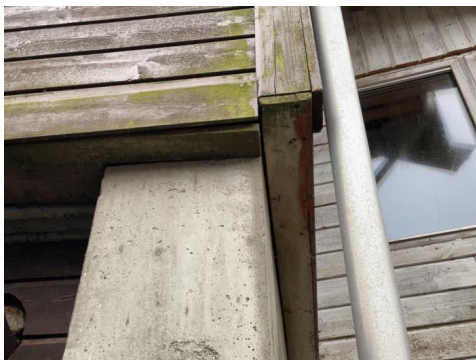
- Det er påvist andre avvik:
- Det er ingen eller liten lufting i nedre kant av kledning mot grunnmur.

Spalte bak kledning er tettet med terrassebord.

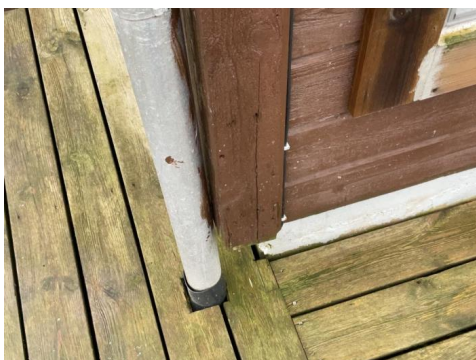
Nedbrytning i hjørnebord.

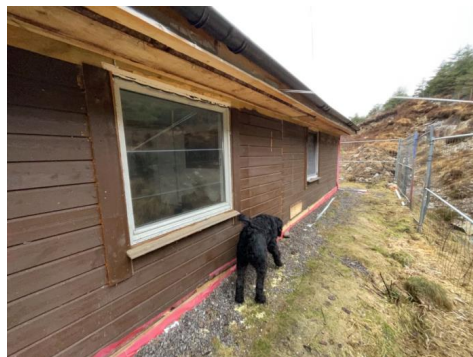
Liten avstand kledning/terreng bak tilbygg. Dette øker fuktbelastningen på treverket samt reduserer utluftingen bak kledningen.

Kledning på bakside.

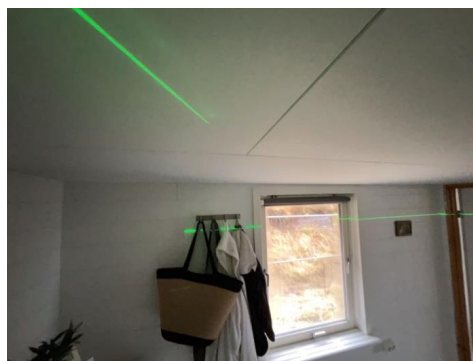
Det er påvist omfattende skjevheter i takkonstruksjon på tilbygg.

- Lokal utbedring bør utføres.
- Lufting/ventilering bør forbedres.

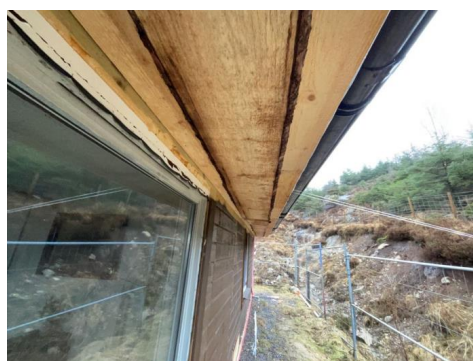
Takkonstruksjon på tilbygg er ikke luftet.

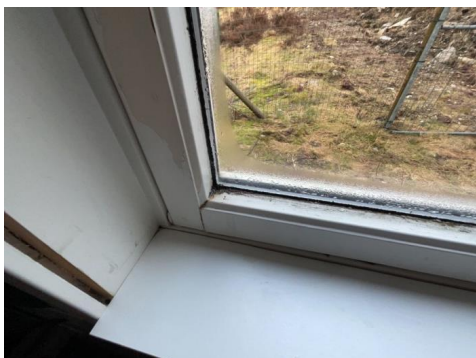
Kondens i vinduskarmer på bad og i soverom. Dette tyder på lite utskifting av innekløften.  
Indikasjoner på fukt i foring til vindu i bad, trolig grunnet kondens.  
Vindu i bad mangler en vrider.  
Vindu i soverom kan ikke åpnes da det tar i foring.  
Vinduer i kjøkken mangler foringer og listverk innvendig.  
Utvendige overflater til vinduer og glasslister har tegn til vær og aldringslitasje.

Kondens i vinduskarmer i bad.

Det bør gjøres tiltak for å bedre luftutskifting slik at kondensering i vinduskarmer ikke oppstår.  
Vindusforing som hindrer åpning av vindu i soverom bør fjernes.  
Vrider bør monteres til vindu i bad.  
Foringer til vindu i bad må påregnes skiftet.

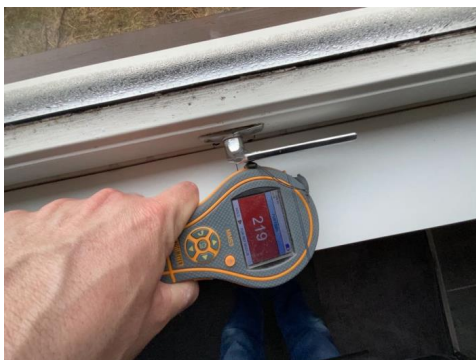
Fuktskader og indikasjoner på fukt i foring til vindu i bad.

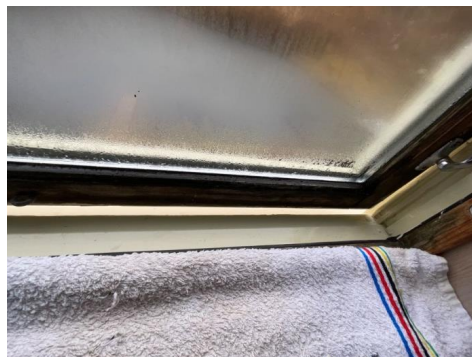
Fuktige overflater i vinduskarm i soverom på befaringsdagen.

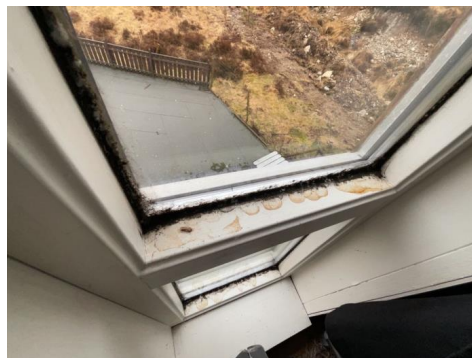
Svertesopp og fuktmerker i vinduskarm i soverom på hems.

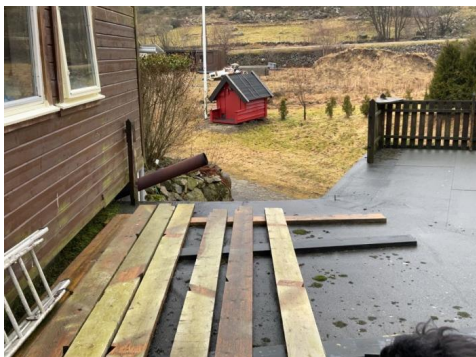
Deler av plattung/terrasse over garasje mangler rekkverk.  
Terrasse/tak på garasje er ifølge leietaker skadet og det er fare for å trække gjennom ved belastning.

Terrasse/garasjetak mangler rekkverk.

- Rekkverk må monteres for å lukke avviket.

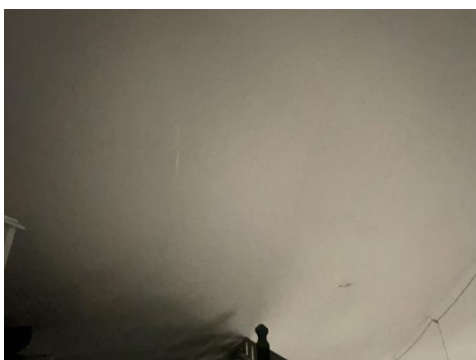
Plateskjøter på loft er ikke tilstrekkelig sparklet.

Himling på loft bør sparkles ut tilstrekkelig og overflatebehandles/males.

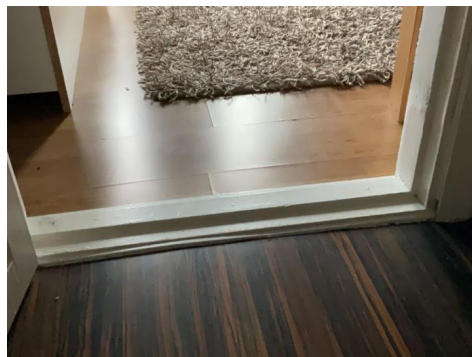
Toppinger i laminatskjøter på gulv hems, dette skyldes trolig fukt ifm. rengjøring.

Toppinger i enkelte laminatskjøter på gulv hems.

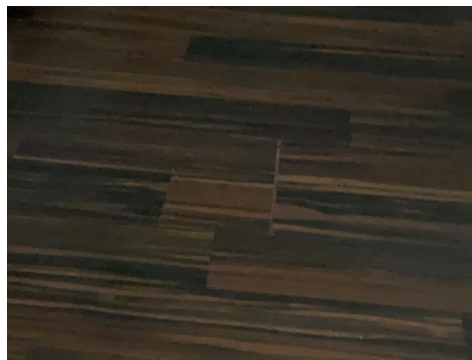
Skade i laminatskjøt på gulv hems.

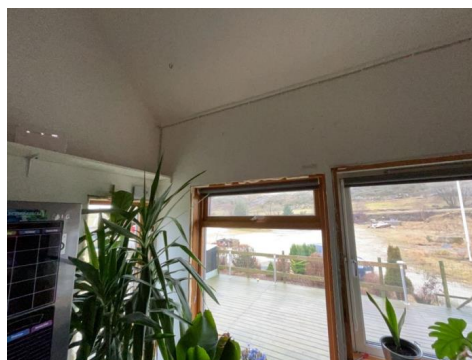
Det mangler belistning rundt vinduer i kjøkken.

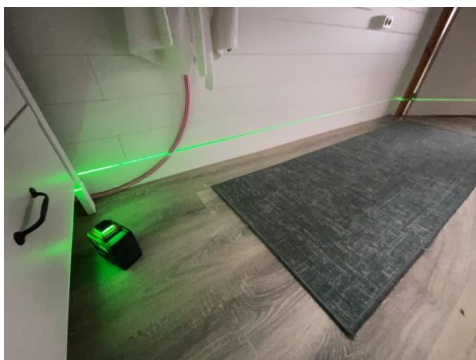
- Målt høydeforskjell på over 30 mm gjennom hele rommet. Tilstandsgrad 3 gis med bakgrunn i standardens krav til godkjente måleavvik.
- Det er påvist andre avvik:

40mm skjevt gulv i soverom.

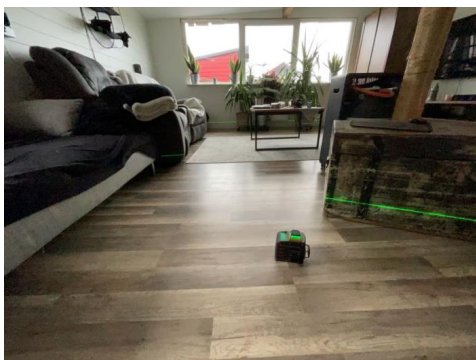
Store retningsavvik på gulv i stue.

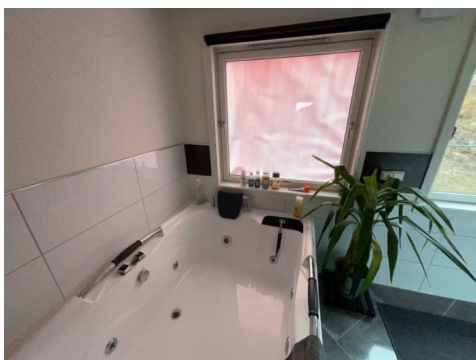
- Det er vindu/dør med ikke fuktbestandige materialer i våtsonen (ved vask, dusj, badekar, osv.), løsningen eller byggematerialet er uegnet

Vindu er montert i våtzone for badekar.

- Uegnede materialer må fuktbeskyttes/utskiftes.

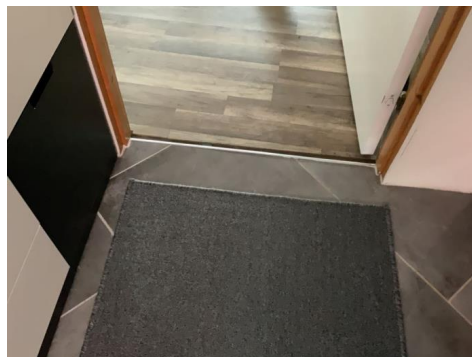
Ikke etablert fuktsikker oppkant mot dørterskel.

Det bør etableres høyere fuktsikker oppkant mot dørterskel. Det gjøres oppmerksom på at fliser med "bom" er mer utsatt for sprekke dannelser oppstår.

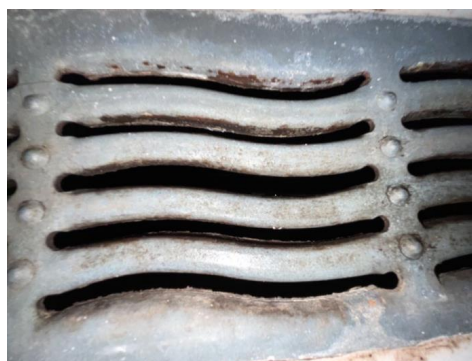
Rist over sluk sitter fast.

Slukløsning må skiftes ut, for å kunne gjøre dette må det utføres større arbeider med gulv i dusj, samt kan medføre arbeider på vegg om eventuell membran skades. Kalkyle er lagt til grunn mot arbeider på gulv og nedre del av vegg i dusjnisje, men det kan påfølgende ytterligere kostnader med forhold som kan oppstå ved utførelse.

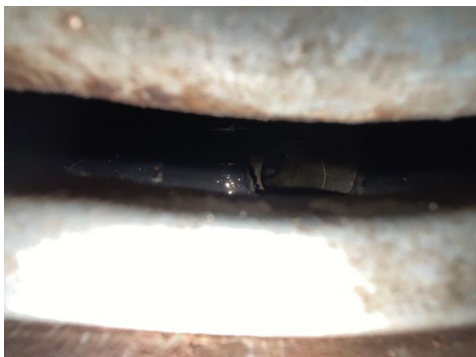
Ufagmessig løsning og ikke godkjent sluk. Det er ikke kjent hvor vann fra sluk ledes, om det ledes til grunn under gulv eller til avløpsrør.

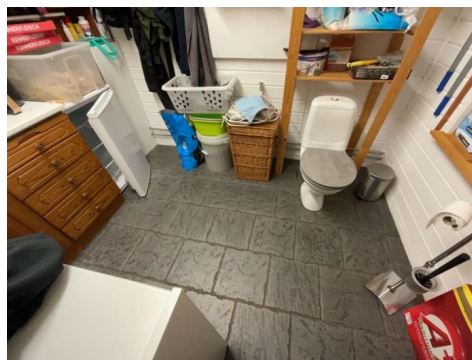
Toalettrom med fliser på gulv.

- Mekanisk avtrekk bør etableres på toalettrom.

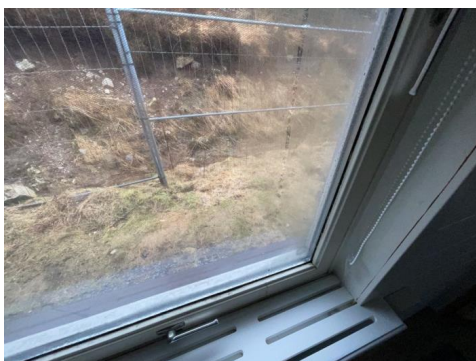
- Det er påvist mangelfull ventilasjon på ett eller flere rom i boligen.

Det er påvist betydelige merker og skader som følge av kondens i vinduskarmer i de rom med økt fuktbelastning som våtrom og soverom.

Kondens i vinduskarmer i soverom og bad.

- Ventilasjonsløsningen må utbedres.

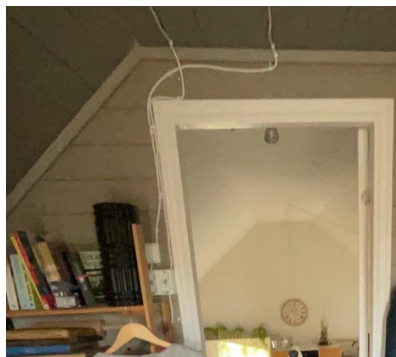
Ledninger på hems ikke tilstrekkelig festet.

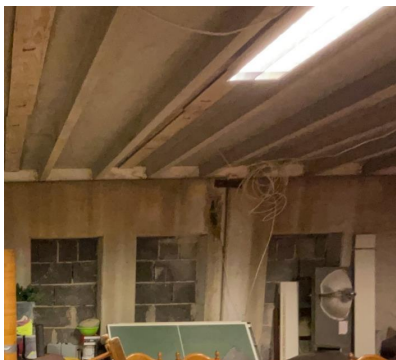
Løse ledninger i underetasje.

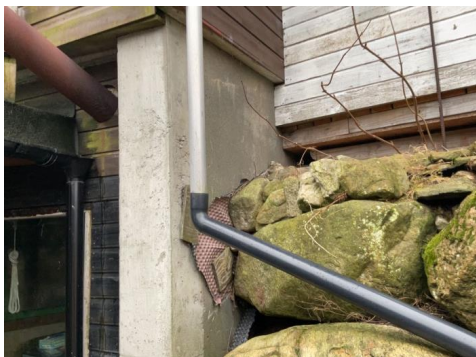
Dette kan føre til at regnvann trenger inn mellom grunnmur og grunnmursplast. Fukt transporteres nedover grunnmuren og legger seg på innsiden av grunnmurens nedre del og vises gjerne som saltutslag. Kan forårsake fukt i nedre del av yttervegger i kjeller om disse er påført og kledd.

Grunnmursplast er ikke avsluttet med klemlist i toppen hvor denne er synlig.

Grunnmursplast bør føres over terreng og avsluttes med klemlist/dekkelist i toppen.

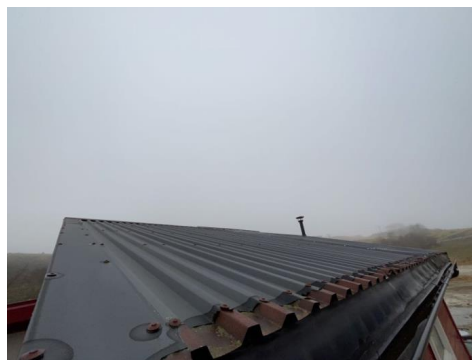
- Det er påvist andre avvik:
- Mer enn halvparten av forventet brukstid er passert på taktekkingen.
- Mer enn halvparten av forventet brukstid er passert på undertak.

Takplater har avlass av lakk og rustskader i nedre kanter.

Takplater. Rust/korrosjon i nedre kant.

- Tidspunkt for utskiftning av taktekking nærmer seg.
- Overvåk tilstanden jevnlig. For å få tilstandsgrad 0 eller 1 må tekkingen skiftes ut, men tidspunktet for når dette er nødvendig er vanskelig å si noe om.

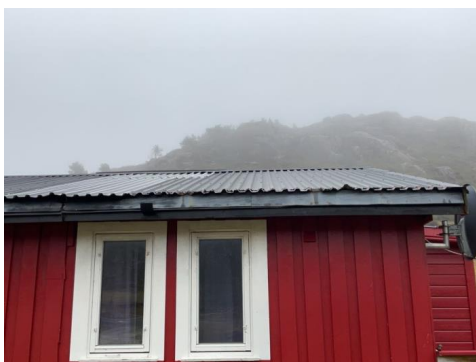
Det mangler takrenne og nedløp på ene siden.

Det er ikke montert takrenne på ene siden av bygningen.

Det bør monteres takrenne hvor dette mangler samt snøfangere på tak over inngangsparti.

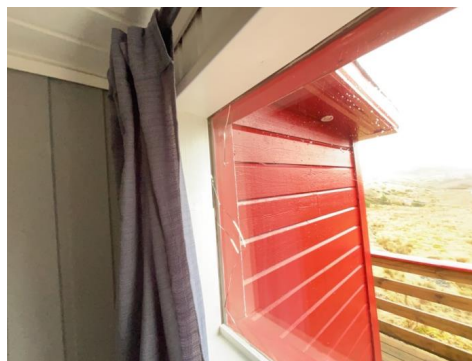
Sprukket glass til vindu i soverom.

- Det må påregnes noe vedlikehold og at enkelte vinduer må skiftes ut.

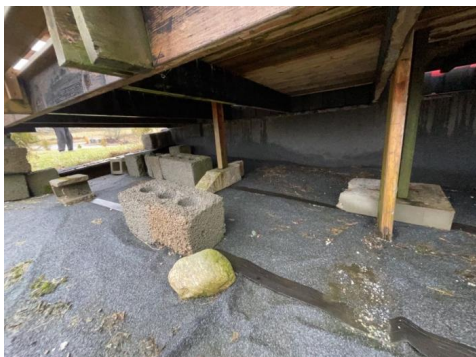
Søyler under terrasse er underdimensjonerte og enkelte av disse står rett ned på duk på terreng.

Søylepunkter under terrasse bør forsterkes og oppbygges for minst mulig fuktpåkjenninger på treverket.

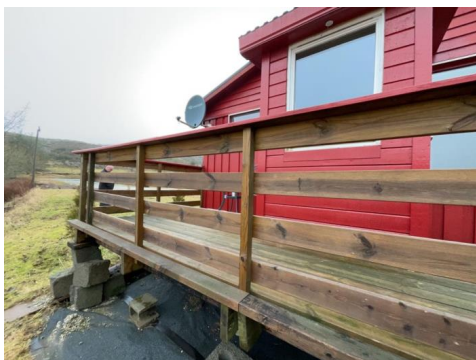
- Det er påvist andre avvik:
- Rekkverket er for lavt i forhold til dagens krav til rekkverkshøyder.
- Åpninger i rekkverk er ikke i henhold til krav i dagens forskrifter.

Åpninger i rekkverk er for store iht. krav til rekkverk i dagens forskrifter.

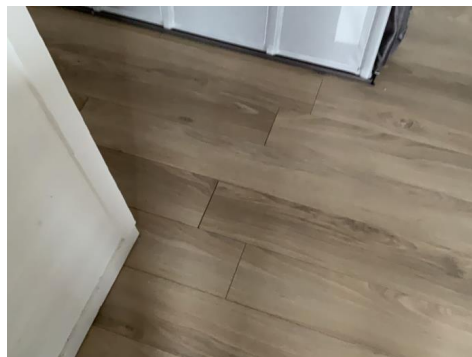
Gliper i flere laminatskjøter.

For å oppnå Tg1 må laminat legges på ny.

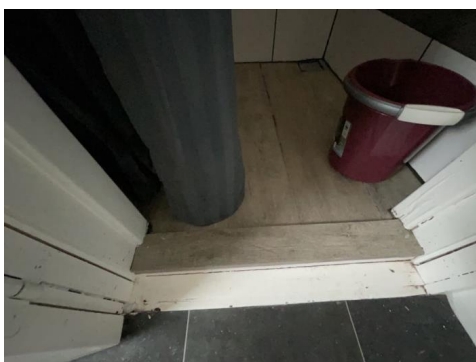
Det er mindre enn 25mm høydeforskjell mellom topp gulv ved sluk og terskel.

Det bør etableres tilstrekkelig fuksikker oppkant mot dørterskel for å hindre vann å trenge ut til omliggende rom.

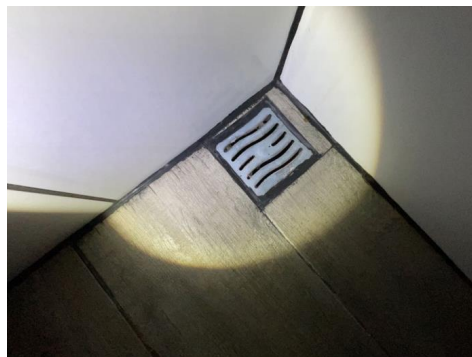
- Det kan ikke konstateres synlig bruk av membran/tettesjikt på våtrommet.
- Sluk har begrenset mulighet for inspeksjon og rengjøring.
- Det er påvist andre avvik:

Ufagmessig slukløsning i gulv.

Slukløsning må skiftes ut, for å kunne gjøre dette må det utføres større arbeider med gulv i dusj, samt kan medføre arbeider på vegg om eventuell membran skades. Kalkyle er lagt til grunn mot arbeider på gulv og nedre del av vegg i dusjinisje, men det kan påfølgende ytterligere kostnader med forhold som kan oppstå ved utførelse.

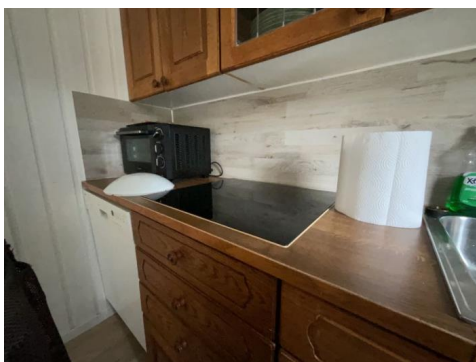
Det er ikke montert avtrekk over koketopp i kjøkken.

- Mekanisk avtrekk bør etableres.

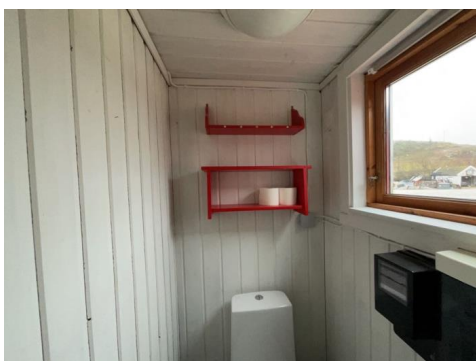
Toalettrom har kun naturlig avtrekk via vindu.

- Mekanisk avtrekk bør etableres på toalettrom.
