Tilstandsrapport

📍 Spireaveien 16B , 0580 OSLO

Befaringsdato: 09.04.2026

Oppdragsnr.: 18818-2329

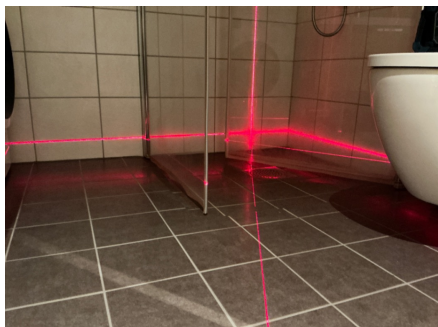
Gulvflatene består av fliser. Det er målt ca. 31 mm høydeforskjell på gulv fra dørterskel til topp slukrist.

Fall på baderomsgulv er kontrollert med krysslaser.

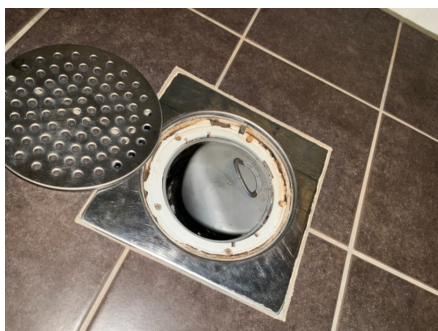
Sluk i plastkonstruksjon.

Kontroll av sluk.

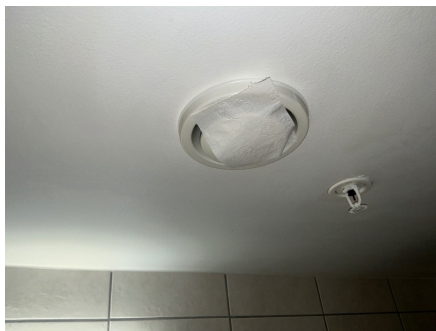
Avtrekk via balansert anlegg.

Kontroll av avtrekk.

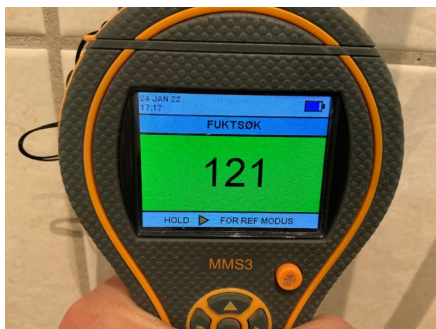
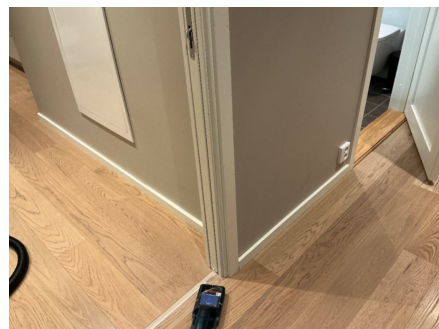
Hulltaking mot våtsone er kun mulig fra enkelte mindre, begrensede felt. Veggene rundt badet fungerer som et teknisk senter for boligen og bygningen, og det er registrert sjakt og et kombiskap for forbruksvann og varme i disse veggene. Etter en risikovurdering underveis i forbindelse med fuktsøk i våtrom har undertegnede valgt å ikke gjennomføre hulltaking. Dette begrunnes med risiko for skade på vannrør, avløpsrør og strømførende ledninger. Samt fare for å bryte brannskille mot sjakt. Det presiseres at manglende hulltaking utgjør et avvik i henhold til forskrift til avhendingslova (Tryggere bolighandel).

Hulltaking mot dusjonen er ikke foretatt da det ikke er praktisk/fysisk mulig da den er lokalisert mot naboseksjon og sjakt. Det ble foretatt stikkprøvekontroll med Protimeter MMS3. Målingene viste ingen utslag utenfor normale verdier. Målingene gir kun en indikasjon og må ikke oppfattes som en garanti for baderommet.

I forbindelse med planlagt hulltaking for fuktsøk ble det gjennomført målinger med veggscannere. Resultatene indikerer tilstedeværelse av vannrør, avløpsrør og elektriske installasjoner i veggene tilstøtende våtsonen.

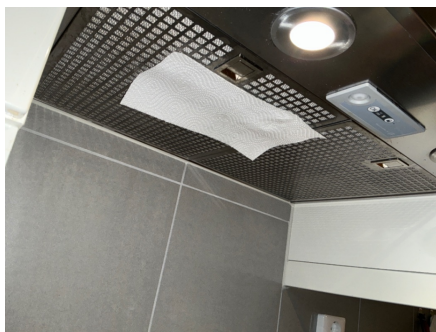
Balansert.

Kontroll av ventilator.

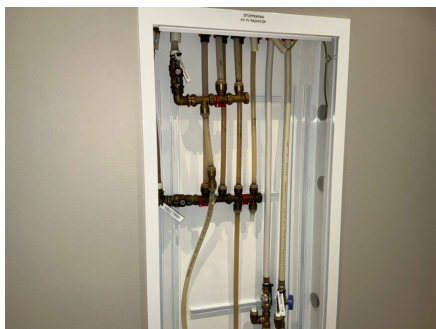
Vanntilførsel er ført til et kombiskap for forbruksvann og varme som er avsatt i gang. Fordelingsledninger for varmt og kaldt forbruksvann frem til bad og kjøkken er ført som rør i rør anlegg.

Vanntilførsel er ført til et kombiskap for forbruksvann og varme som er avsatt i gang.

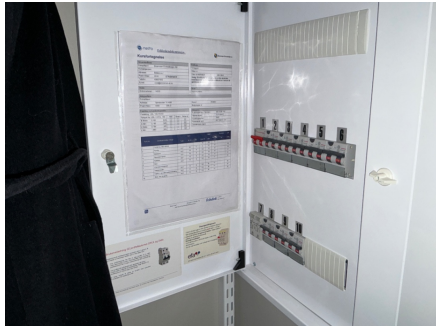
12. Foreta en helhetsvurdering av det elektriske anlegget, dets alder, allmenne tilstand og fare for liv og helse. Bør det elektriske anlegget ha en utvidet el-kontroll?

Automatsikringer i sikringskap plassert i entré m/bodskap.

Ja Det anbefales at det gjennomføres en teknisk vurdering av det elektriske anlegget, da det ikke foreligger fullstendig dokumentasjon for hele installasjonen. Kontroll og vurdering bør utføres av en sertifisert el-takstmann, som kan utarbeide en el-takstrappport i henhold til gjeldende normer og forskrifter.
