# Tilstandsrapport

Enebolig

Bogerkroken 14, 2212 KONGSVINGER

Befaringsdato: 12.06.2025

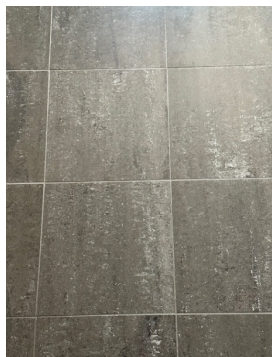
### 2 - ETASJE > BAD

#### ! TG 2 Overflater Gulv

- Det er påvist at noen fliser har bom (hulrom under).
- Det er påvist avvik i fuger.

- Gjennomføre ytterligere undersøkelser og foreta utbedring av skade.

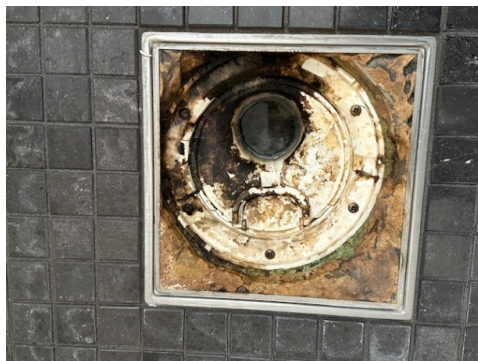
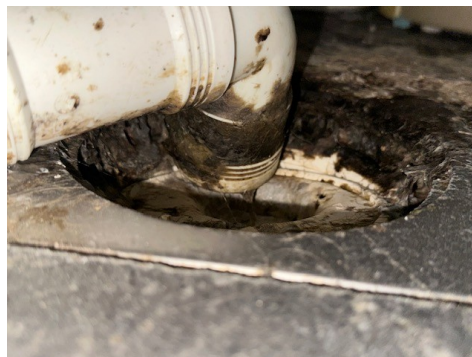
## 2 - ETASJE > BAD

### ! TG 2 Sluk, membran og tettesjikt

- Tilgang til sluk må bedres både for inspeksjon og rengjøring.
- Overvåk tilstanden jevnlig. For å få tilstandsgrad 0 eller 1 må slukløsningen skiftes ut og sannsynligvis må også membransjiktet skiftes/utbedres. Det er imidlertid vanskelig å si noe om tidspunktet for når dette er nødvendig.

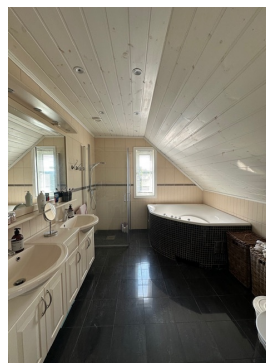
## 2 - ETASJE > BAD

### ! TG 2 Sanitærutstyr og innredning

- Det er ikke påvist tilfredsstillende løsning for å synliggjøre lekkasje fra innebygget sistene.

- Ved implementering av innebygget sistene var det ikke krav om lekkasjesikring, konstruksjonen bør jevnlig observeres.

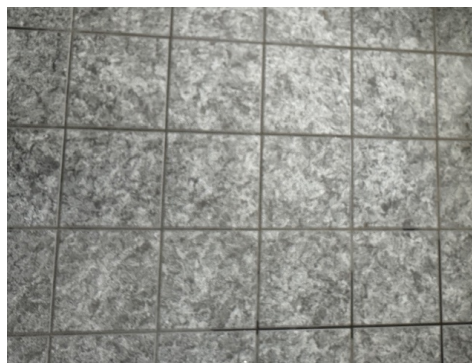
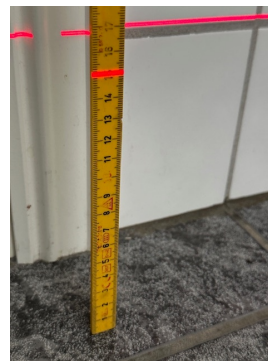
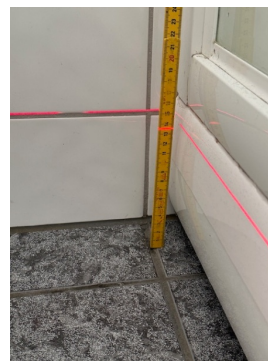
### 1 - ETASJE > BAD/VASKEROM

## ! TG 3 Overflater Gulv

Gulvfliser med varme. Høydeforskjell på gulv fra dørterskel til topp slukrist er minus 10 mm (sluket er på det høyeste punktet). Generelt skal det kommenteres om fliser, at ved normal liming er det mangelfull fylling av lim under 10-20% av fliser og bom i deler/hele fliser kan forekomme.

- Det er mulighet for at det kan forekomme vannlekkasje på våtrommet hvor vann ikke vil gå til sluk.

- Det er påvist avvik i fallforhold til sluk i forhold til krav i forskrift på byggetidspunktet.
- Målinger viser at det ikke er fall til sluk (motfall).

- Eventuelt lekkasjevann fra utstyr utenfor dusjsone vil ikke ha en naturlig vei til sluket. Dette kan føre til at vann samler seg på gulvet og potensielt renner ut av rommet eller trenger inn i konstruksjonen.
- Et bad med manglende/reduert fall til sluk blir mindre funksjonelt og sikkert for brukeren. Dette kan medføre stående vann på gulvet, vann som ikke ledes effektivt til sluket, økt risiko for at vann renner ut av rommet og redusert sklisikkerhet på gulvet.

Det bør påregnes en oppgradering av gulv med riktig fall til sluk.

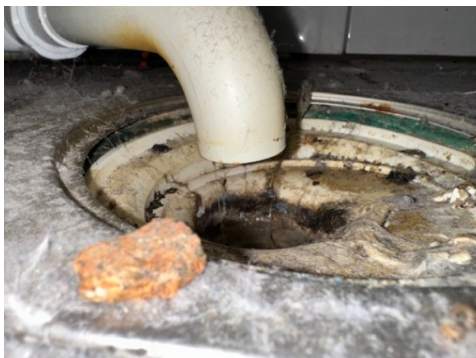
### 1 - ETASJE > BAD/VASKEROM

## ! TG 2 Sluk, membran og tettesjikt

- Overvåk tilstanden jevnlig. For å få tilstandsgrad 0 eller 1 må slukløsningen skiftes ut og sannsynligvis må også membransjiktet skiftes/utbedres. Det er imidlertid vanskelig å si noe om tidspunktet for når dette er nødvendig.

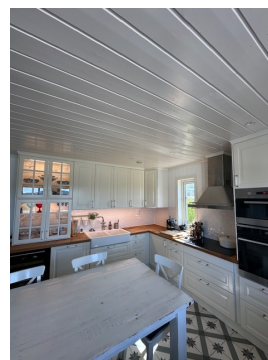
Det er fliser på gulv som har noe riss i overflaten, samt noe bom (TG 2).

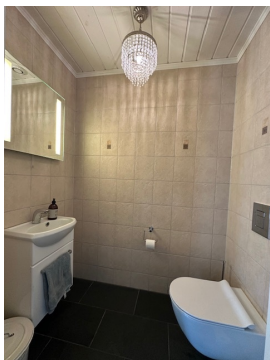
### 1 - ETASJE > TOALETTROM

- Det er ikke påvist tilfredsstillende løsning for å synliggjøre lekkasje fra innebygget sistene.

- Ved implementering av innebygget sistene var det ikke krav om lekkasjesikring, konstruksjonen bør jevnlig observeres.

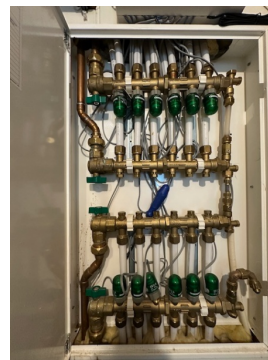
## ! TG 2 Vannbåren varme

- Det er ikke behov for utbedringstiltak siden anlegget fungerer i dag, men ut ifra alder kan skader plutselig oppstå på eldre anlegg.

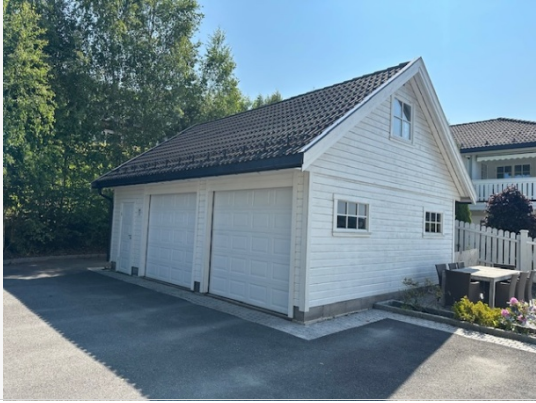
## Garasje

Dobbel garasje m/hems, fundamentert på betongplate med ensteins grunnmur. Uisolert bindingsverkskonstruksjon i tre. Liggende malt utvendig panel. Etasjeskiller i trekonstruksjoner. Saltak i trekonstruksjoner, tekket med betongtakplater. Snøfangere, forkantblekk, takrenner og nedløp i metall.

Undertaksplate v/trappeløp må repareres/byttes. Grunnmur mot syd er skadet og bør rettes opp. Garasjen bør vaskes og males.
