# Tilstandsrapport

Boligbygg med flere boenheter

Jadarvegen 26 A, 4365 NÆRBØ

Befaringsdato: 22.01.2026

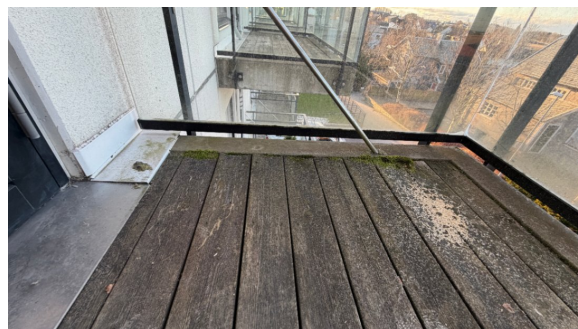
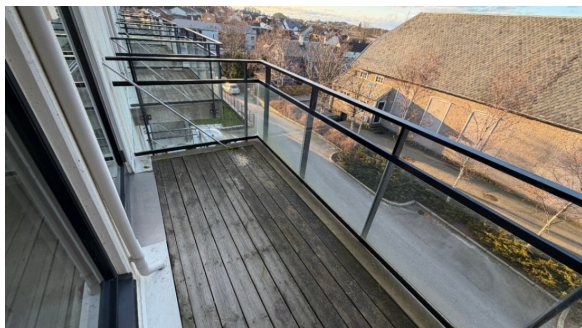
## Terrassebord

Normal vær- og bruks slitasje på terrassebord og rekkverk. Stedvis noe vridninger i treverk. Underliggende betongdekke og sluk er ikke besiktet.

Det er registrert stedvis begynnende delaminering i glass i rekkverk. Forholdet vurderes ikke å kreve umiddelbare tiltak, men bør følges opp over tid.

Behov for vedlikeholdsbehov, ingen umiddelbare tiltak.

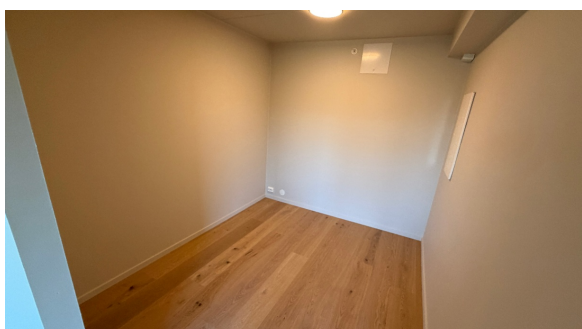
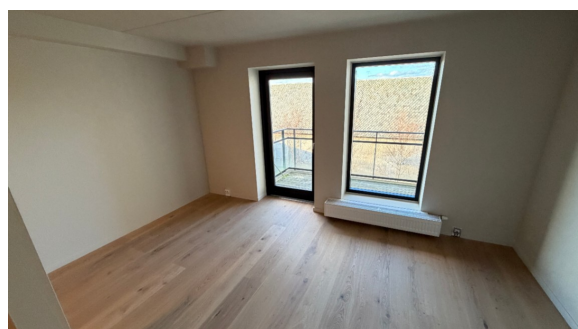
### TG 2 Etasjeskille/gulv mot grunn

- Det er målt høydeforskjell på mellom 15-30 mm gjennom hele rommet. Tilstandsgrad 2 gis med bakgrunn i standardens krav til godkjente måleavvik.

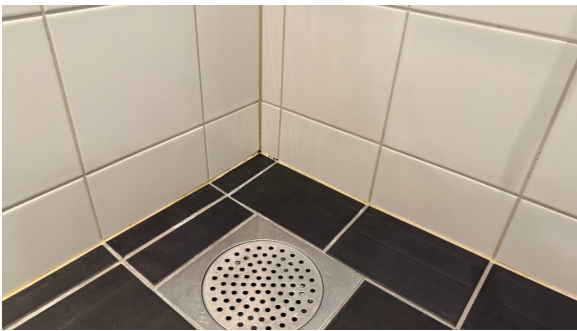
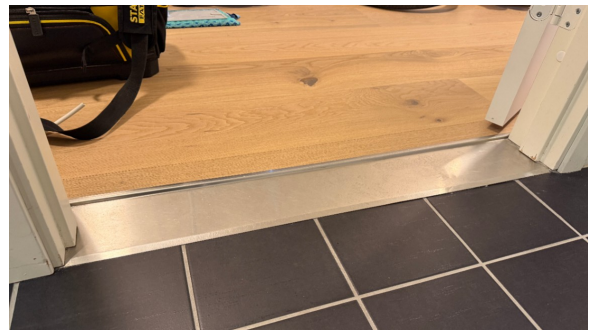
### Fuge

Det er registrert noe mindre soppdannelser i fuge i overgang gulv/vegg i dusj, trolig som følge av stående vann og utilstrekkelig ventilasjon.

Det anbefales rengjøring og eventuell utskiftning av fugemasse.

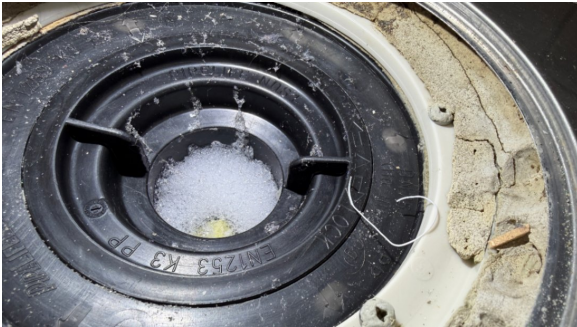
### TG 2 Sanitærutstyr og innredning

Det registreres rennelyd i systerne, noe som erfaringsmessig ofte skyldes slitasje eller avleiringer i innløpsventilen.

- Det er ikke påvist tilfredsstillende løsning for å synliggjøre lekkasje fra innebygget sisterner.

Forholdet kan medføre unødvendig vannforbruk, og rengjøring eller utskiftning av innløpsventilen anbefales.

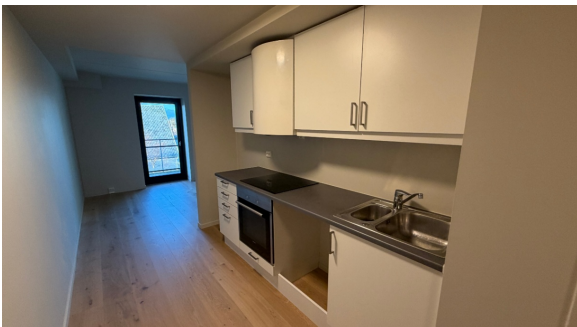
#### TG 2 Avtrekk

Kjøkkenet mangler styrt tilluftsventilering.

- Det må foretas tiltak for å lukke avviket.

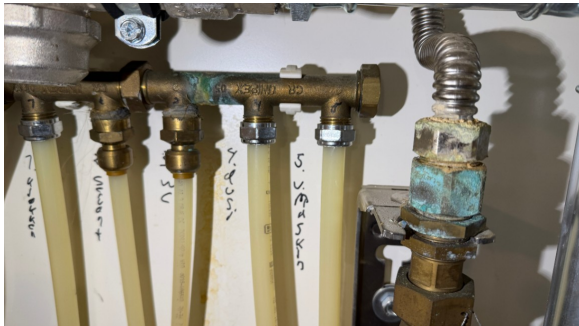
Stoppekran stenger ikke fullstendig ved funksjonstesting og bør utbedres.

Det er registrert noe iring rundt to koblinger i vannfordelerskap, samt rustmerker i bunnen av skapet, uten at lekkasje er registrert på befaringstidspunktet.

Forholdet kan medføre økt risiko for lekkasje og redusert funksjon ved behov for avstengning, og det anbefales kontroll og utbedring av rørlegger, inkludert utskiftning eller reparasjon av stoppekran.
