# Tilstandsrapport

Boligbygg med flere boenheter

Lars Tønsagers veg 33, 2080 EIDSVOLL

Befaringsdato: 12.05.2025

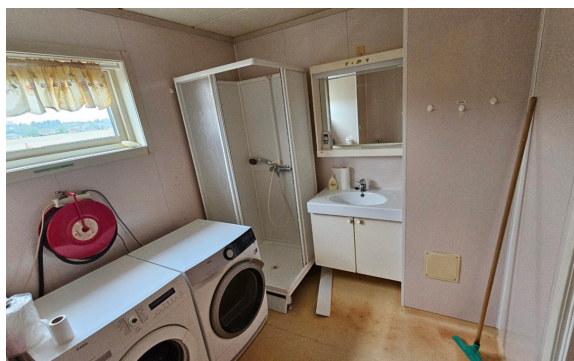
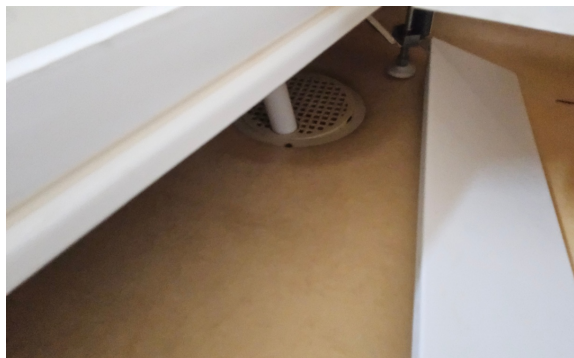
### ! TG 3 Generell

Badet har belegg på gulv og våtromsplater på vegg.

Våtrommet har nådd en høy alder, og det kan derfor ikke gis noen garanti for tettheten til rommet. Det bemerkes likevel at rommet vil ha sin funksjon ved samme bruk som i dag. Men ved en endret bruksbelastning av rommet kan det oppstå avvik.

- Manglende oppgradering av våtrommet medfører høy risiko for at konstruksjonene ikke vil tåle vanlig bruk av vann eller lekkasjer. Selv om det er dusjkabinett, er det fortsatt en betydelig risiko for at våtrommets konstruksjoner ikke tåler lekkasjer. Dette kan føre til fuktskader på tilstøtende konstruksjoner.

**Kostnadsestimat: Over 300 000**

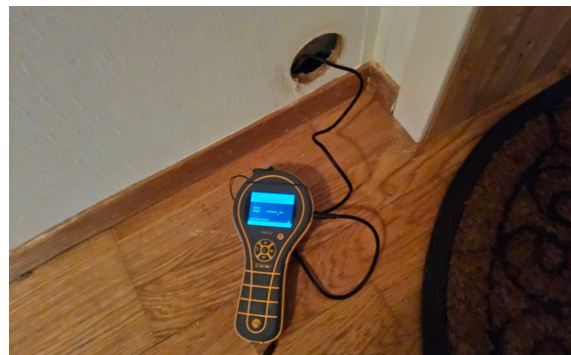
### ! TG 0 Tilliggende konstruksjoner våtrom

Hulltaking er foretatt uten å påvise unormale forhold. Hulltaking er foretatt i gang. Fuktkvotemåling (vekt%) i konstruksjonen ble målt til 0-6.

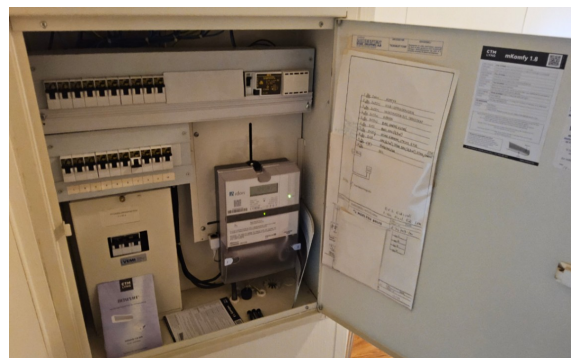
8. Er det tegn til at det har vært termiske skader (tegn på varmgang) på kabler, brytere, downlights, stikkontakter eller elektrisk utstyr? Sjekker samtidig tilstanden på elektrisk tilkobling av varmtvannsbereder, jamfør eget punkt under varmtvannstank  
**Nei**
9. Er der synlig defekter på kabler eller er disse ikke tilstrekkelig festet?  
**Nei**

10. Er det tegn på at kabelinnføringer og hull i inntak og sikringsskap ikke er tette, så langt dette er mulig å sjekke uten å fjerne kapslinger?  
**Nei**
11. Finnes det kursfortegnelse, og er den i samsvar med antall sikringer?  
**Ja**
12. Foreta en helhetsvurdering av det elektriske anlegget, dets alder, allmenne tilstand og fare for liv og helse. Bør det elektriske anlegget ha en utvidet el-kontroll?  
**Ja Ved manglende dokumentasjon og manglende tilsynsrapport nyere enn 5 år anbefales det på generelt grunnlag en utvidet el. kontroll. Kostnadsestimatet er kun gitt for utvidet el. kontroll. Etter gjennomført el- kontroll må ytterligere tiltak vurderes basert på de utførte undersøkelsene.**
