# Tilstandsrapport

Enebolig

Gardtunet 33, 5518 HAUGESUND

Befaringsdato: 27.08.2025

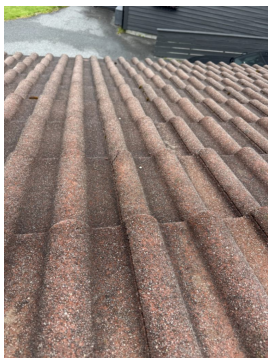
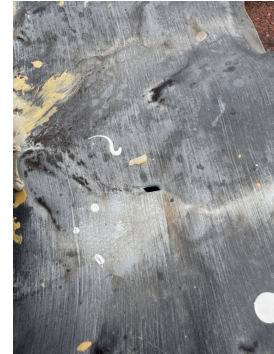
Normal levetid for betongtakstein er ifølge sintef byggforsk 30 - 50 år.  
Det er synlig enkelte knekte takstein. Det er også noe skade i beslag ved taktstokken mot vest.

Ingen umiddelbar konsekvens i forhold til utskifting, men knekte takstein må skiftes. Det må også repareres beslag mot vest.

- Andre tiltak:
- Når takteking og undertak begynner å bli gamle, øker risikoen for lekkasjer, noe som kan føre til omfattende og kostbare reparasjoner av underliggende konstruksjoner dersom en ikke foretar tiltak på konstruksjonene før dette oppstår.
- Knekte takstein må skiftes.

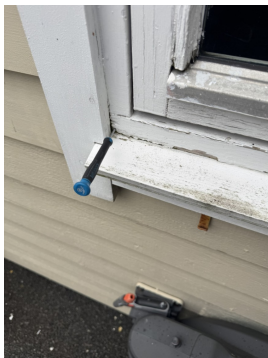
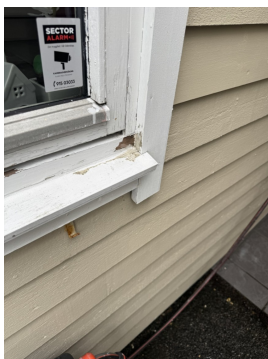
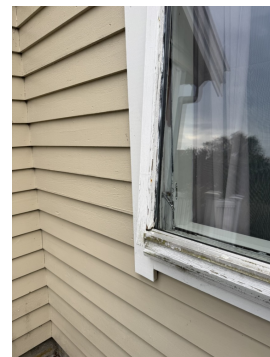
- Det er påvist tegn på innvendig kondensering av enkelte vindusglass.
- Det er påvist vinduer med fukt/råteskader.
- Karmene i vinduer er slitte og det er sprekker i trevirket.

Det kan påregnes normalt vedlikehold. Vinduer med råte må skiftes.

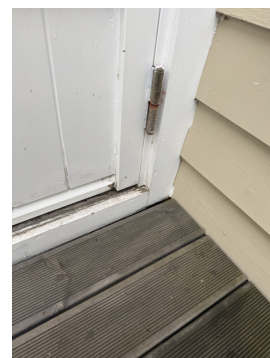
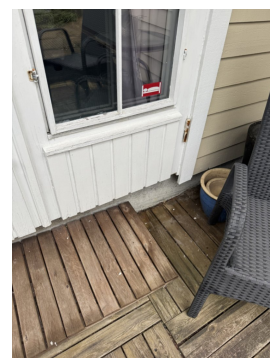
Ytterdører i alminnelig god kvalitet. Dørene er funksjons testet og de  
fungerer som tiltenkt. Noe nyere terrassedøren.  
Anbefalt vedlikeholdsintervall er 2-6 år.

Det kan påregnes normalt vedlikehold.

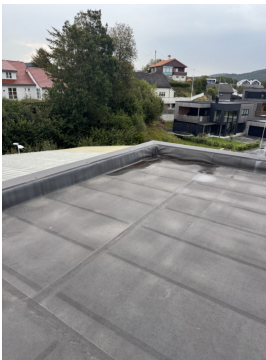
Terrasser i tre, spalte-dekker. Rekkverk i pvc. Det er etablert dør ut til tak  
over garasje. Det er ikke rekkverk her. Deler av terrasse er innebygget.  
Det var nedbør på befaringsdagen og ingen tegn til lekkasjer.

- Rekkverket er for lavt i forhold til dagens krav til rekkverkshøyder.
- Det er påvist andre avvik:

Skal tak over garasje benyttes som terrasse må det installeres rekkverk. Det er anbefalt og plombere døren inntil rekkverk er montert.

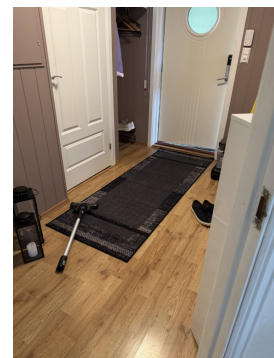
- Målt høydeforskjell på over 20 mm innenfor en lengde på 2 meter. Tilstandsgrad 3 gis med bakgrunn i standardens krav til godkjente måleavvik.

Skjevheter kan også bemerkes på loft. Det er i tillegg sprekk i gulv i kott under trapp.

Det er anbefalt med ytterligere undersøkelser. Tiltak kan ikke utelukkes. Det er også anbefalt og demontere enkelte spaltebord for å kontrollere ringmur i dette området. Kost er forsiktig ansatt.

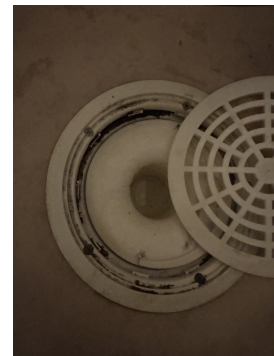
- Manglende oppgradering av våtrommet medfører høy risiko for at konstruksjonene ikke vil tåle vanlig bruk av vann eller lekkasjer. Selv om det er dusjkabinett, er det fortsatt en betydelig risiko for at våtrommets konstruksjoner ikke tåler lekkasjer. Dette kan føre til fuktskader på tilstøtende konstruksjoner.

Det er anbefalt og oppgradere tettesjiktet i dette rommet. Dette baseres på alder av overflater på bakgrunn av at de ser ok ut.

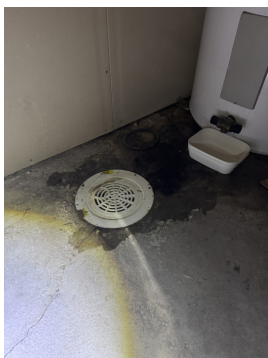
- Det er ikke påvist tilfredsstillende avrenning eller annen kompensere løsning fra varmtvannstank.
- Det er ikke påvist tilfredsstillende el-tilkobling av varmtvannstank iht. gjeldende forskrift.
- Det er påvist at varmtvannstank er over 20 år
- Det er påvist andre avvik:

Normal levetid for bereder er inntil 20 pr, men de kan også vare lenger. Det er anbefalt at beredere over 1500w tilkobles direkte via fast punkt eller vedlikeholdsbytter. Det er sluk i rommet hvor bereder står, men det er ikke tettesjiktet på gulv. Det var på befaringsdagen også lekkasje fra sikkerhetsventil på grunn av manglende ekspansjonskar.

- Det bør etableres tilfredsstillende el-tilkobling etter gjeldende forskrift.
- Andre tiltak:
- Det bør etableres tilfredsstillende avrenning eller lekkasjesikring ved varmtvannstank.

Det kan påregnes utbedring av påviste avvik. Det kan påregnes og installere ekspansjonskar, og bereder er også anbefalt tilkoblet direkte og ikke via stikk. Det er også anbefalt og etablere vanntett sjiktet på gulv, eller installasjon av lekkasjesikring. Bereder kan ikke utelukkes skiftet.
