# Tilstandsrapport

Enebolig

Eikebergveien 164, 1930 AURSKOG

Befaringsdato: 03.01.2024

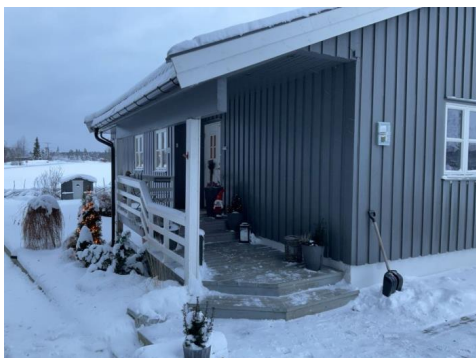
## TG 2 Takoverbygd inngangsparti

Takoverbygd inngangsparti i trekonstruksjon på punktfundamentering. Spaltegulv av tre og rekkverk i trekonstruksjon. Rekkverkshøyde er ca. 84 cm.

- Lokal utbedring må utføres.
- Rekkverkshøyde må endres for å tilfredsstille krav på byggemeldingstidspunktet.
- Åpninger i rekkverk må endres for å tilfredsstille krav på byggemeldingstidspunktet.

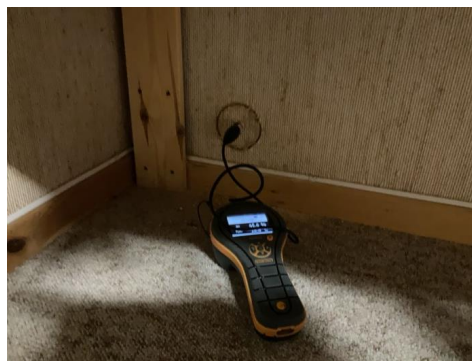
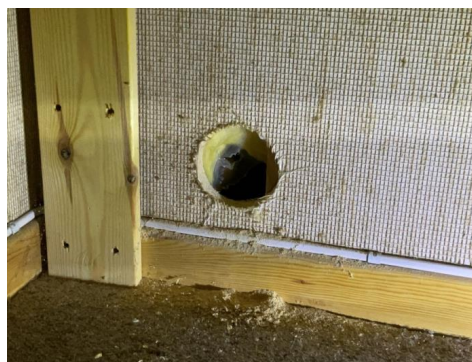
## ! TG 2 Rom Under Terreng

Trapperom/bod i kjeller har betonggulv med teppe og veggene har plater.

Hulltaking er foretatt uten å påvise unormale forhold. Det ble ved hulltakingen ikke påvist skader.

På generelt grunnlag bemerkes det at innredning av rom under terreng er risikokonstruksjon med tanke på fuktskader.

Ved eventuell oppussing av etasjen bør dampspærren/plasten fjernes.

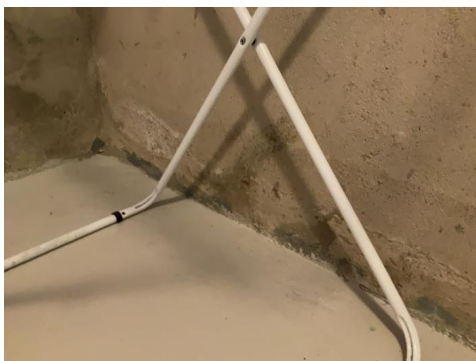
## ! TG 2 Rom Under Terreng - 2

- Det er påvist indikasjoner på noe fuktgjennomtrenging inn i kjellermur.
- Det er påvist indikasjoner på noe fuktgjennomtrenging i kjellergulv.

Med overflatesøk med fuktindikator Protimeter MMS ble det påvist forhøyede fuktverdier stedvis nederst på grunnmur og stedvis i betonggulv i kjelleretg.

Grunnmur og betonggulv mot grunn på bygninger fra denne byggetiden er normalt ikke fuktsikret og kapillærsug av fukt kan forekomme.

- Det påviste fuktnivå gir grunn til å overvåke konstruksjonen jevnlig for å se utvikling over tid, og eventuelt foreta tiltak for å unngå fuktskader.

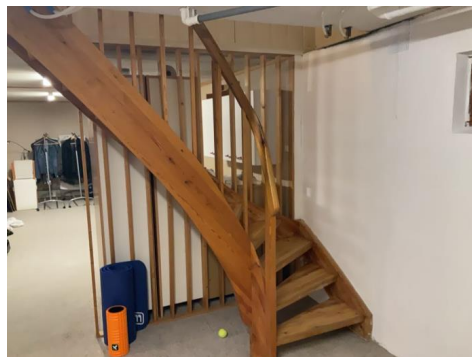
## ! TG 2 Innvendige trapper

90 graders tretrapp mellom kjeller og 1. etasje.

- Åpninger er såpass store at det ut ifra sikkerhetsmessige forhold anbefales å lage mindre åpninger.
- Håndløper må monteres på vegg for å tilfredsstille krav på byggetidspunktet.

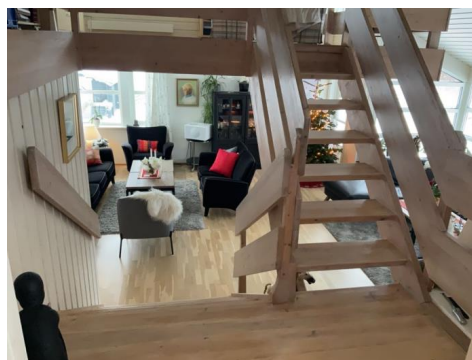
## ! TG 2 Innvendige trapper - 2

2 rette tretrapper i stue i tilbygd del.

- Åpninger er såpass store at det ut ifra sikkerhetsmessige forhold anbefales å lage mindre åpninger.
- Rekkverket er såpass lavt at det på grunn av sikkerhetsmessige forhold anbefales økning av høyde.

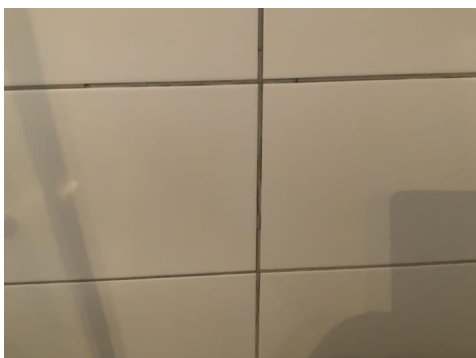
### TG 2 Overflater vegger og himling

- Det er påvist at flisfuger har riss/sprekker.

- Fuger bør skiftes ut.

Årsak bør undersøkes nærmere og utbedres.

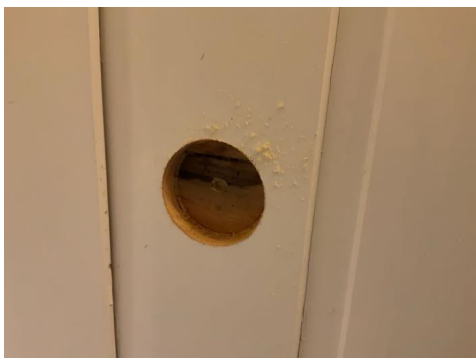
### TG 2 Sanitærutstyr og innredning

- Det er påvist skader på innredning.
- Det er ikke påvist tilfredsstillende løsning for å synliggjøre lekkasje fra innebygget sistene.

Det er svelleskade på skrog på servantskap.

- Ved implementering av innebygget sistene var det ikke krav om lekkasjesikring, konstruksjonen bør jevnlig observeres.

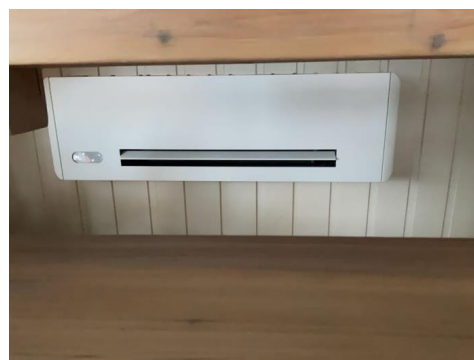
## TG 2 Vannbåren varme

Vannbåren varme med radiatorer spredt i boligen. Radiatoranlegget er hovedsakelig fra 1975. Viftekonvektor er fra 2019.

- Det er ikke behov for utbedringstiltak siden anlegget fungerer i dag, men ut ifra alder kan skader plutselig oppstå på eldre anlegg.
