Tilstandsrapport

📍 Frognerveien 20 B, 0263 OSLO

Oppdragsnr.: 11114-1968

Boligbygg med flere boenheter - Byggeår: 1938

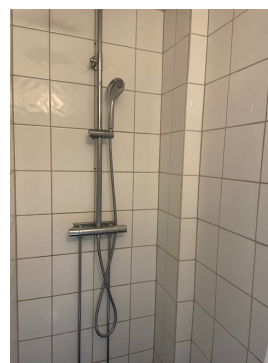
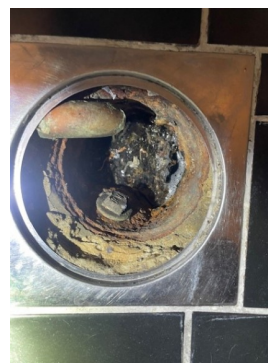
TG 3 Generell

Fliselagt eldre baderom med dusj, servant og wc. Det er eldre sluk, røropplegg, baderomskonstruksjon m.m. Speilskap, dusjgarnityr og blandebatteri til dusj er fra 2019. Rommet er i daglig bruk. Det er sprekker i flere fliser, til tider mindre lekkasje/kondensvann fra toalett m.m.

Vurdering av avvik:

- Våtrommet må oppgraderes for å tåle normal bruk etter dagens krav.

Konsekvens/tiltak

- Våtrommet må totalrenoveres. Alle forhold med tettesjikt, våtsone, sluk m.m. må dokumenteres.

Kostnadsestimat: 100 000 - 300 000

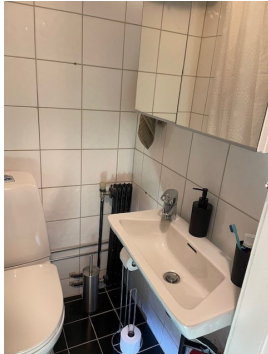
Tilliggende konstruksjoner våtrom

Hulltaking er ikke foretatt, da det er murvegger inn mot badetrom.

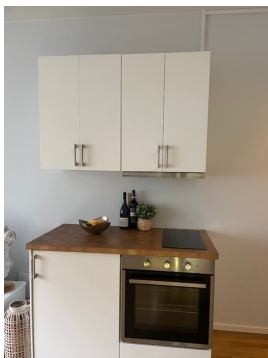
TG 1 Overflater og innredning

Kjøkkeninnredning fra 2019 med glatte fronter og ventilator. Kjøkkenet har integrert komfyr, platetopp og kjøleskap.

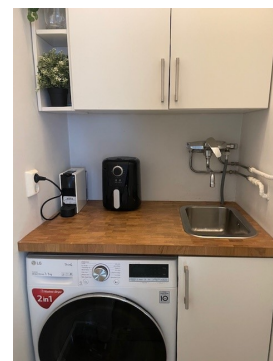
TG 2 Overflater og innredning

Kjøkkeninnredning fra 2019 med glatte fronter. Kjøkkenet med oppvaskkum og opplegg til vaskemaskin.

Vurdering av avvik:

- Det er avvik:

Kjøkkendør til benkeskap er kuttet for å få skapet smalere. Det er ikke montert lekkasjevarsler i benkeskap.

Konsekvens/tiltak

- Tiltak:

Lekkasjevarsler bør monteres.

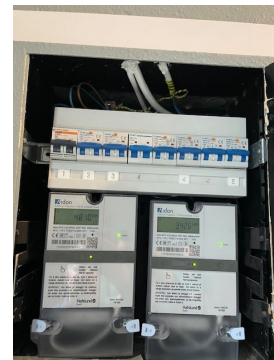
TG 2 Elektrisk anlegg

Det er el-anlegg med noe eldre og noe nyere komponenter, stikkontakter, brytere m.m. Sikringskap med automatsikringer.
