# Tilstandsrapport

Leilighet

Norvald Frafjords gate 7C , 4041 HAFRSFJORD

Befaringsdato: 29.04.2026

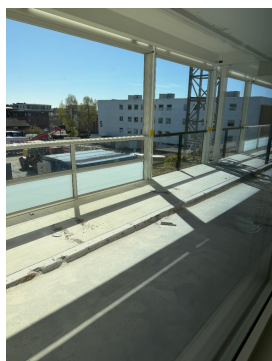
### TG 1 Balkonger, terrasser og rom under balkonger

**Beskrivelse**  
Innglasset balkong ut fra stue (under oppføring/utvidelse.)

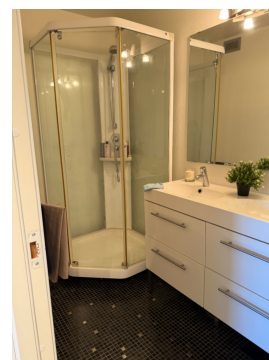
**Beskrivelse**  
Aktuell byggeforskrift er tekniske forskrifter i perioden 1997-2010. Det foreligger ingen dokumentasjon.

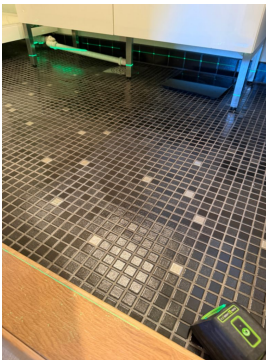
Gulvet er flislagt. Rommet har elektriske varmekabler. Fall mot sluk er målt til 12 mm. Høydeforskjell fra toppen av sluket til toppen av membranen ved dørterskelen er 12 mm.

- Det er påvist at høydeforskjell fra topp slukrist til gulv/synlig topp membran ved dørterskel er mindre enn 25 mm.

Der er ikke synlig oppbrett på membran ved dørterskel.

- Til tross for avviket i fall/høydeforskjell til sluk, vil gulvet fortsatt kunne lede vann mot sluket, men med redusert effektivitet. Dette kan potensielt øke risikoen for vannansamling i enkelte områder av badet.

Manglende høydeforskjell og oppbrett øker risikoen for vannlekkasje til tilstøtende rom og underliggende konstruksjoner, noe som kan føre til fuktskader.

Det bør etableres tilstrekkelig høydeforskjell og synlig oppbrett på membran ved dørterskelen for å sikre tilfredsstillende fuktsikring.

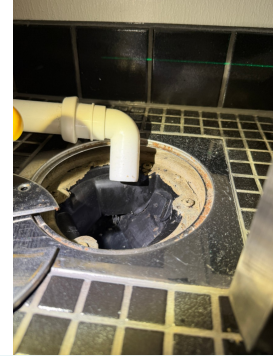
Det er plastsluk og smøremembran med ukjent utførelse.

- Mer enn halvparten av forventet brukstid er passert på membranløsningen.
- Mer enn halvparten av forventet brukstid er passert på slukløsningen.

- Sluket må sjekkes og rengjøres jevnlig.
- Eldre sluk av plast er ofte utsatt for lekkasjer og særlig i overganger. Eventuelle lekkasjer kan medføre fuktskader på tiliggende konstruksjoner.
- Overvåk tilstanden jevnlig. For å få tilstandsgrad 0 eller 1 må tettesjiktet skiftes ut, men tidspunktet for når dette er nødvendig er vanskelig å si noe om.
- Det er viktig å merke seg at levetiden til en membran varierer basert på kvalitet, installasjon og bruk. Eldre membraner kan bli sprø og sprekke opp, noe som fører til at de mister sin vanntettende funksjon. Dette kan resultere i vannlekkasjer gjennom vegger og gulv og fuktskader.

Det bør innhentes dokumentasjon på utførelsen av membran og sluk.

Membran og sluk bør overvåkes jevnlig, og det må påregnes utskifting for å redusere risiko for lekkasjer og fuktskader i tilstøtende konstruksjoner, da både membran og sluk har overskredet mesteparten av forventet brukstid.

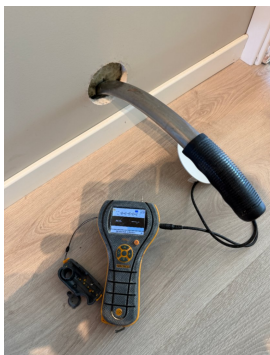
Aktuell byggeforskrift er byggeforskrifter fra før 1997. Det foreligger ingen dokumentasjon. Gulvet har originalt belegg fra byggeår som membran. Belegget fremstår som utett med sprekk i overgang gulf vegg.

- Våtrommet må oppgraderes for å tåle normal bruk etter dagens krav.

- Våtrommet må totalrenoveres. Alle forhold med tettesjikt, våtsone, sluk m.m. må dokumenteres.
- Våtrommet har behov for omfattende oppgraderinger. For å sikre en løsning som oppfyller gjeldende krav, bør tettesjikt, sluk og røropplegg oppgraderes og dokumenteres.
- Manglende oppgradering av våtrommet medfører høy risiko for at konstruksjonene ikke vil tåle vanlig bruk av vann eller lekkasjer. Dette kan føre til fuktskader på tilstøtende konstruksjoner.

**Kostnadsestimat: 100 000 - 200 000**

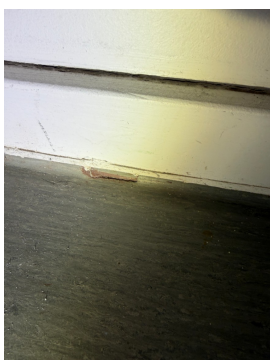
Sprekk i gulvbelegg fra byggeår.

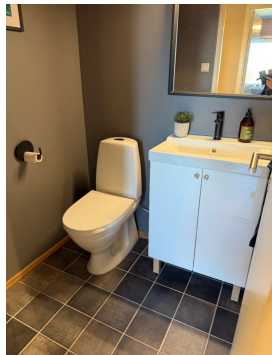
Innvendige vannledninger er av kobber.

- Mer enn halvparten av forventet brukstid er passert på innvendige vannledninger.

- Det er ikke behov for utbedringstiltak siden anlegget fungerer i dag, men ut ifra alder kan skader plutselig oppstå på eldre anlegg.
- I forbindelse med oppgradering av våtrom vil det være naturlig med utskiftning av rør.

Konsekvensen av å ikke utbedre kan være økt risiko for lekkasjer og vannskader på bygningen.

Det anbefales å vurdere utskiftning av vannledningene, da mer enn halvparten av forventet brukstid er passert.
