# TILSTANDSRAPPORT

Fritidsbolig

Brendstaulvegen 47

27.08.2024

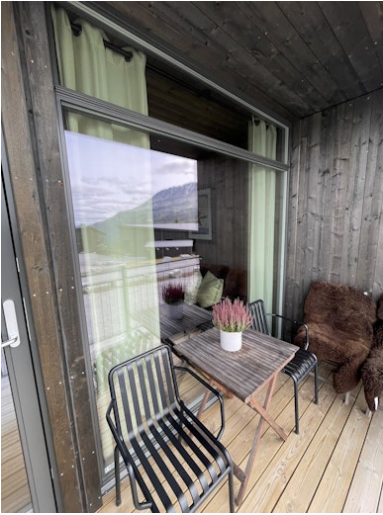
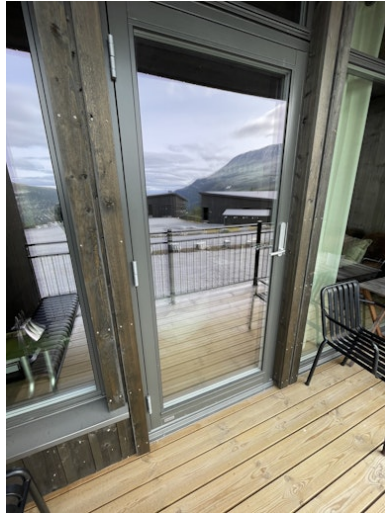
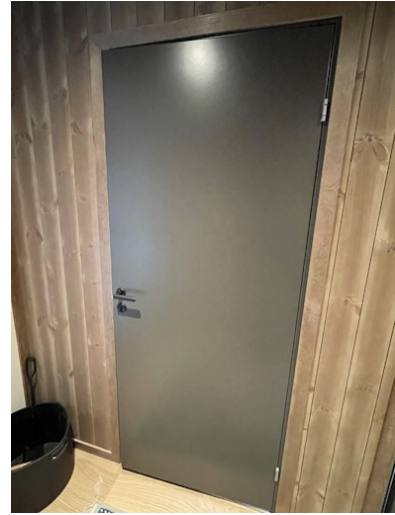
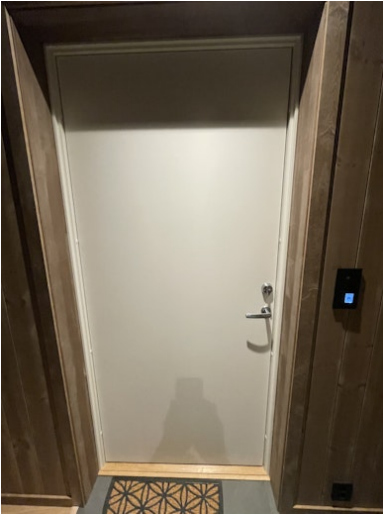
Det ble ikke påvist skader eller tegn på ufagmessig utførelse på dører og vinduer.

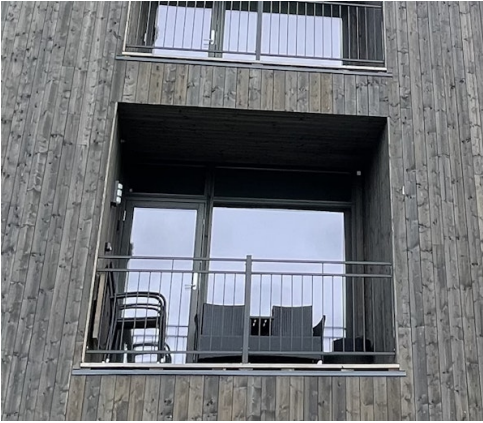
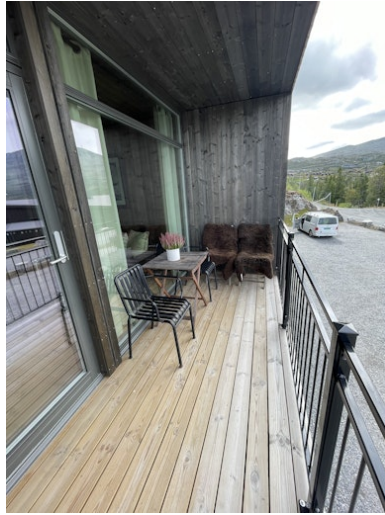
Balkongen gar godkjent rekkverk etter dagens krav til rekkverk og fremstår uten skader og avvik.

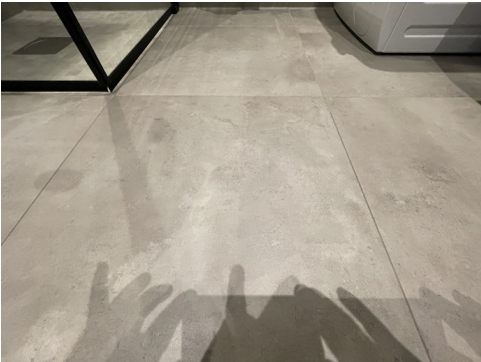
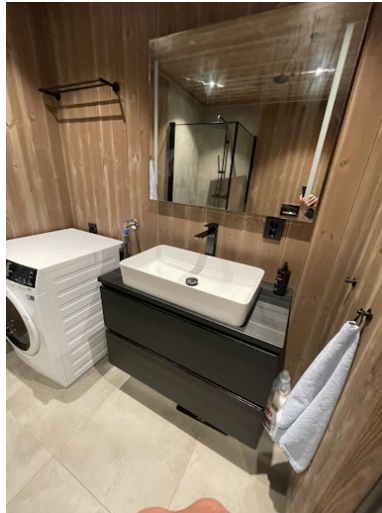
Overflater fremstår uten skader og avvik og det er tilfredsstillende fallforhold på gulvet.

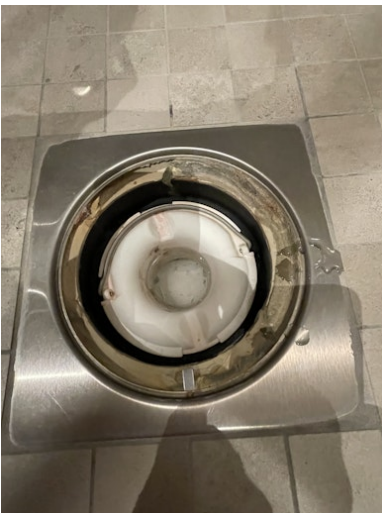
Det er påvist klemt slukmansjett i slukets klemring.

Det er observert tettesjikt i sluk og membranløsningen har dokumentert utførelse og er under 5 år gammel.

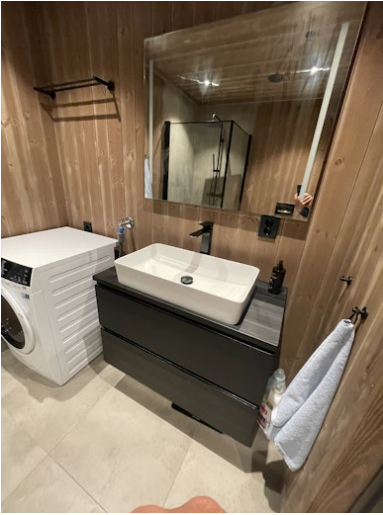
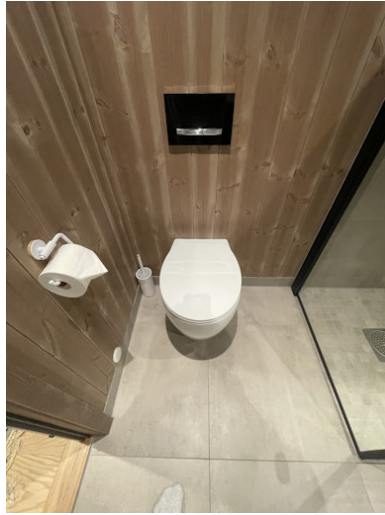
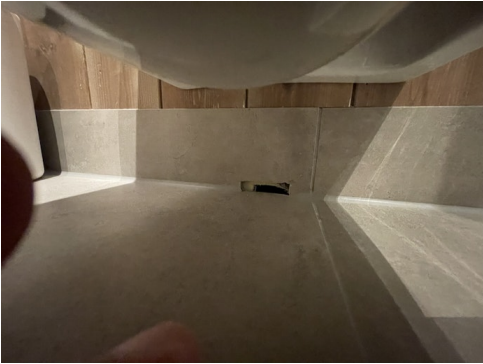
Vegghengt toalett har godkjent løsning for synliggjøring av lekkasje, og det ble ikke påvist kader på utstyr og innredning.

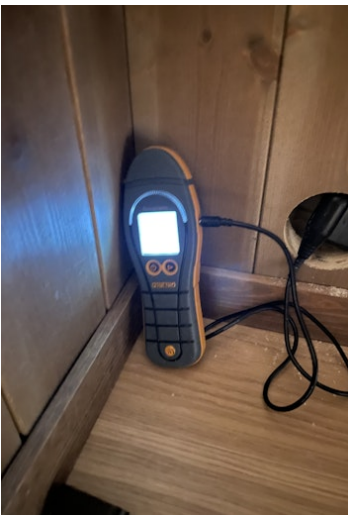
Det ble boret hull i vegg mot våtsonen fra soverom og målt med fuktindikator med pigge i veggens treverk.

Ingen konstaterte fuktskader.

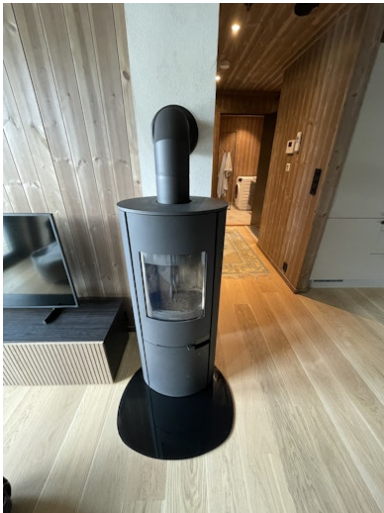
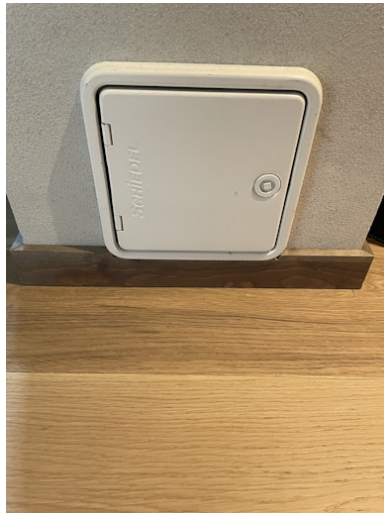
**Piper / ildsteder:** Det ble ikke påvist feil på ildstedet, men det er ikke montert brennbar plate foran feieluke. Det bemerkes at dette er utbyggers ansvar da leiligheten er under 5 år gammel og det foreligger garanti.

Manglende ubrennbar plate foran feieluke.

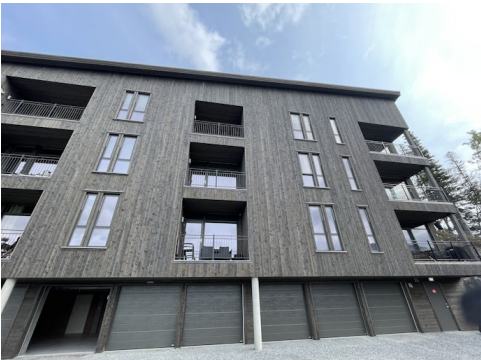
Vegger kledd med stående panel fremstår uten skader. Det er luftespalte bak kledningen.

Takkonstruksjon er ikke inspisert, men taket er tekket med papp.

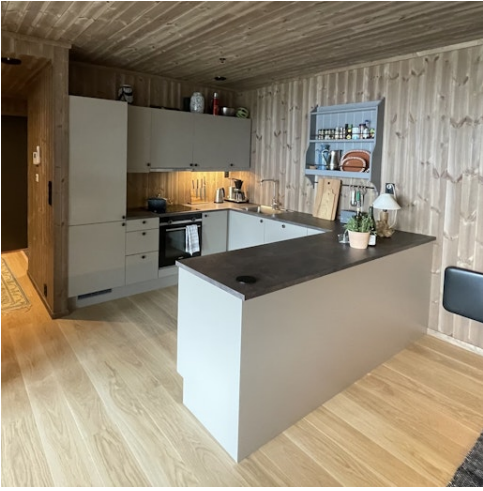
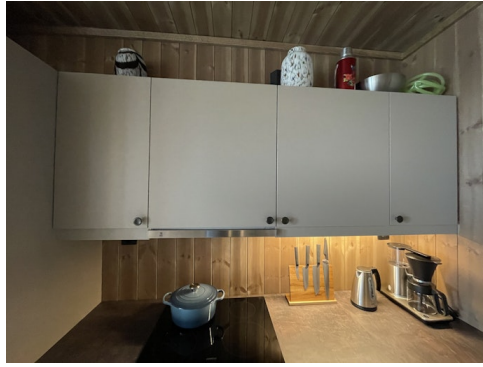
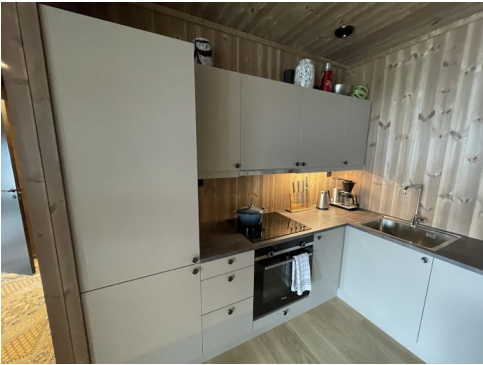
Kjøkkenet fremstår uten skader og det er montert komfyrvakt over kokesone og lekkasesikring. Varmtvannsbereder i kjøkkenbenk.

Det ble målt med fuktindikator på gulv uten å påvise fuktvariabler.

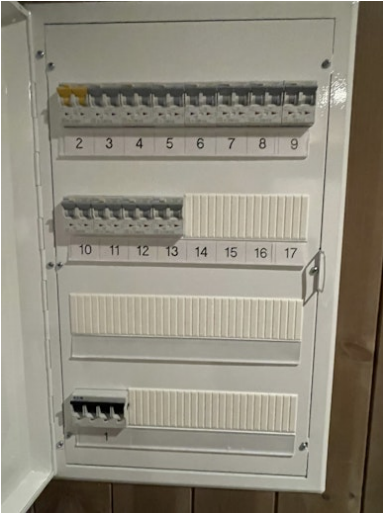
Det elektriske anlegget fremstår uten avvik og det foreligger samsvarserklæring på installasjonen.
