# Tilstandsrapport

Enebolig

Hovlandveien 22, 3225 SANDEFJORD

Befaringsdato: 08.07.2025

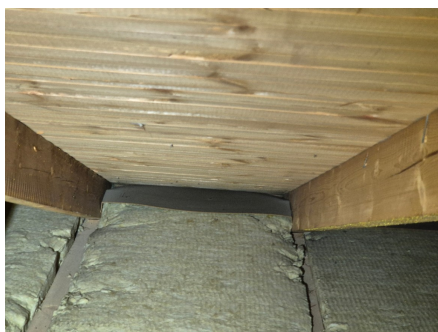
Lite lufting i nedre del av konstruksjon.

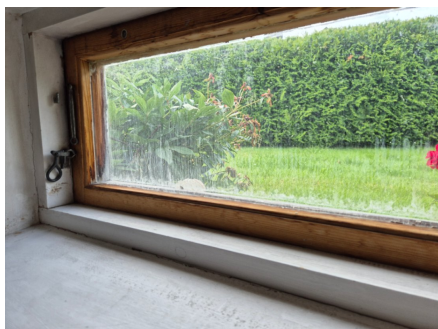
Punkttert glass i kjellerstue.

Tidspunkt for utskiftning av vinduer nærmer seg.

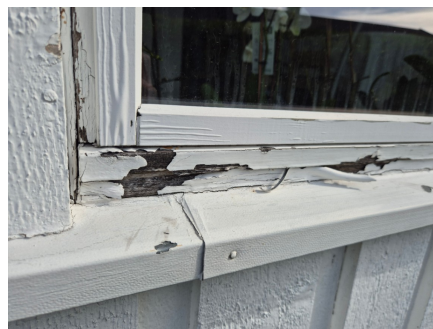
Værslitt treverk.

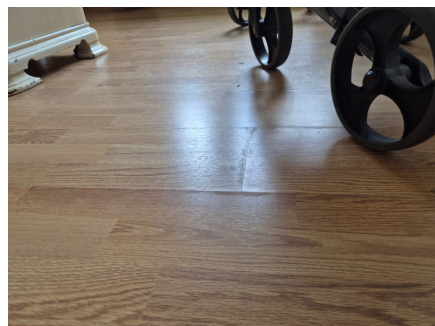
Det er stedvis sprekker i tapet, noe fuktsveller og gliper i laminatgulvskjøter.

Fuktsveller i laminatgulv.

Det er ikke registrert noen store skader, men overflater har behov for vedlikehold/oppgradering.  
Vegg/takflater bør overmales for å oppnå ønsket visuell standard og bedre innemiljø.

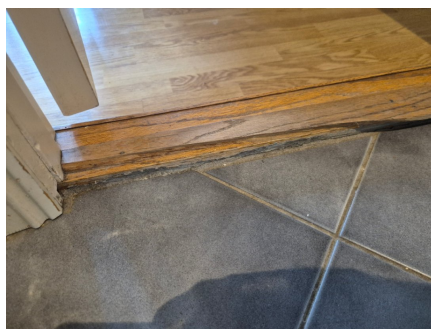
Sprukket terskel på bad.

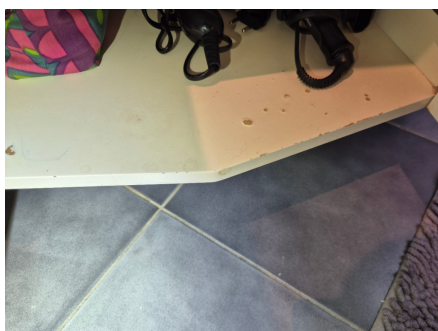
Det er fuktsveller på skapdører og bunnplate.

Fuktsveller bunnplate.

- Lokal utbedring må utføres.

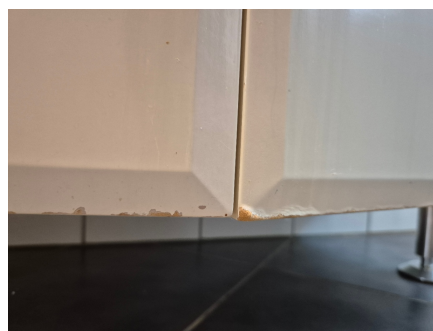
Fuktsveller fronter.

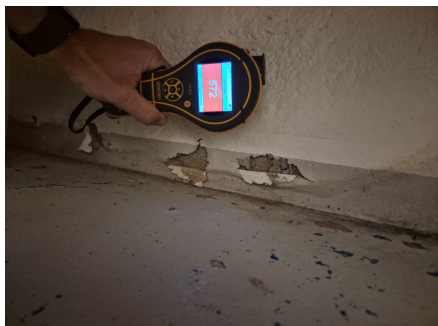
Hulltaking er ikke foretatt da det ikke er fysisk mulig pga tilliggende konstruksjoner.  
Det er indikert fukt i yttervegg grunnet sviktende drenering. Ingen unormal fukt er indikert i vegg mot bodgang.

Indikert fukt.

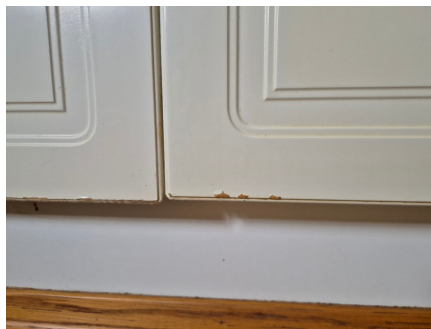
Det er påvist noe fuktsveller og slitasje på innredningen.

Fuktsveller på front.

Påviste forhold har foreløpig kun visuell karakter og påvirker ikke innredningens praktiske bruk, men det bør vurderes vedlikehold eller utskifting av skadede deler for å opprettholde normal funksjon over tid.

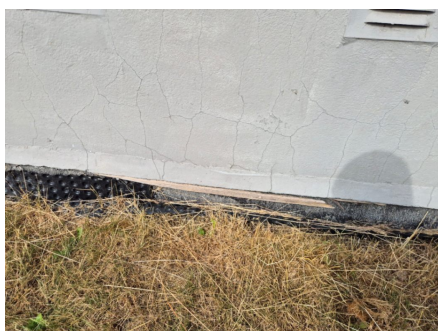
Fuktsikringen har mangelfull utførelse. På én vegg mangler topplst, på en annen er ikke vorteplast synlig og går trolig under terrengnivå, og stedvis har den glidd ned fra pusslaget/topplisten på en tredje vegg. Dette reduserer effekten av fuktsperren.

Glidd ned fra pusslaget/topplisten.

- Tiltak for redrenering rundt boligen kan ikke utelukkes.
