Hovlandveien 22, 3225 SANDEFJORD

**Frittliggende enebolig med god planløsning, romslig tomt og solrik uteplass – barnevennlig beliggenhet**

# Tilstandsrapport

Befaringsdato: 08.07.2025

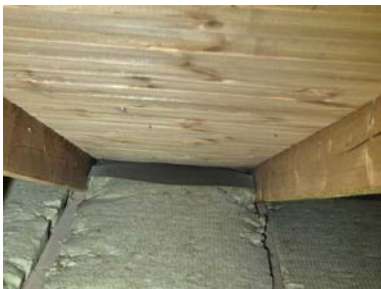
Lite lufting i nedre del av konstruksjon.

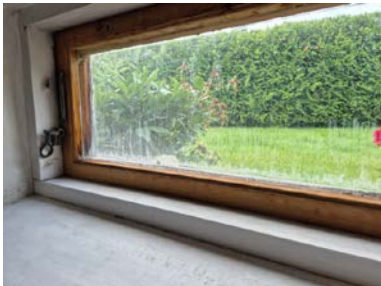
Punktert glass i kjellerstue.

Tidspunkt for utskiftning av vinduer nærmer seg.

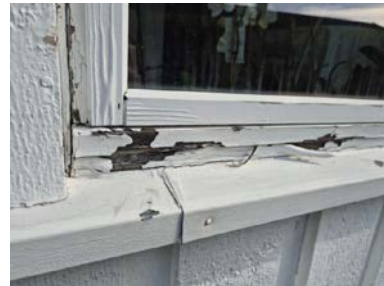
Værslitt treverk.

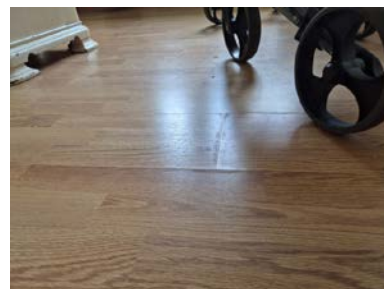
Fuktsveller i laminatgulv.

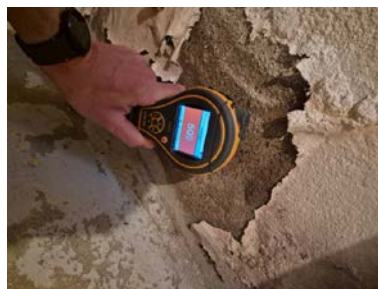
Feil bruk av dampsperre kan føre til opphopning av fukt i konstruksjonen, med risiko for mugg- og råteskader over tid. Dette kan redusere levetiden på veggkonstruksjonen og føre til dårligere innneklima.

Det anbefales å oppgradere utvendig fuksikring og drenering langs grunnmuren. Deretter bør innforede vegger rives og bygges opp på nytt i henhold til anbefalte byggtkniske løsninger.

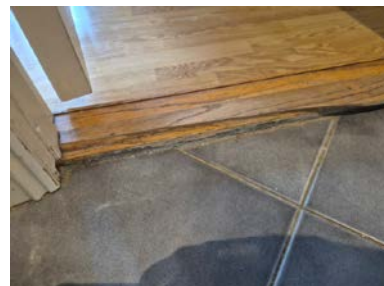
Sprukket terskel på bad.

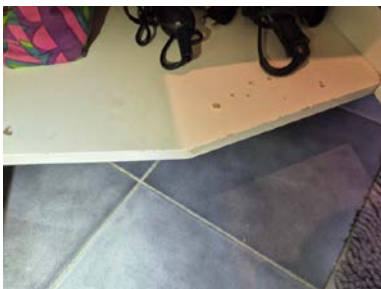
Fuktsveller bunnplate.

- Lokal utbedring må utføres.

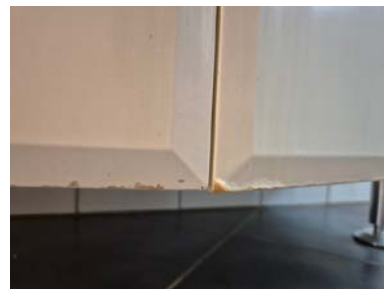
Fuktsveller fronter.

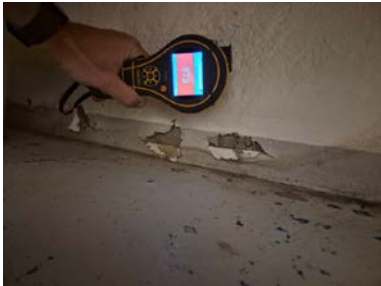
Hulltaking er ikke foretatt da det ikke er fysisk mulig pga tilliggende konstruksjoner.  
Det er indikert fukt i yttervegg grunnet sviktende drenering. Ingen unormal fukt er indikert i vegg mot bodgang.

Indikert fukt.

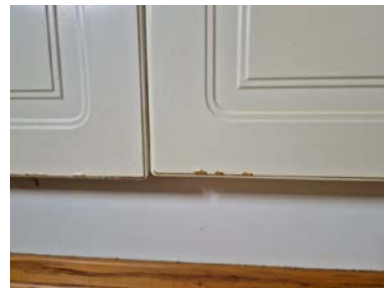
Fuktsveller på front.

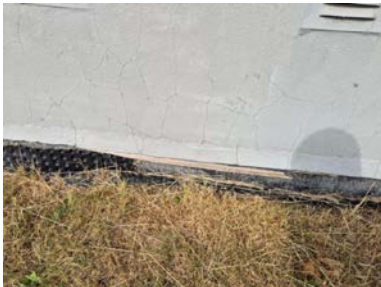
Fuktsikringen har mangelfull utførelse. På én vegg mangler topplist, på en annen er ikke vorteplast synlig og går trolig under terrengnivå, og stedvis har den glidd ned fra pusslaget/topplisten på en tredje vegg. Dette reduserer effekten av

Glidd ned fra pusslaget/topplsten.

- Tiltak for redrenering rundt boligen kan ikke utelukkes.
