Hovlandveien 22, 3225 SANDEFJORD

**Enebolig med god planløsning,  
romslig tomt og solrik uteplass –  
barnevennlig og populært  
nabolag.**

# Tilstandsrapport

Befaringsdato: 08.07.2025

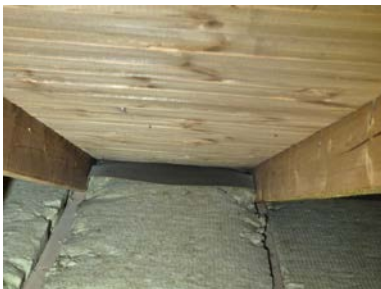
Lite lufting i nedre del av konstruksjon.

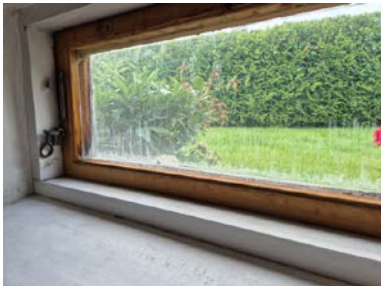
Punktert glass i kjellerstue.

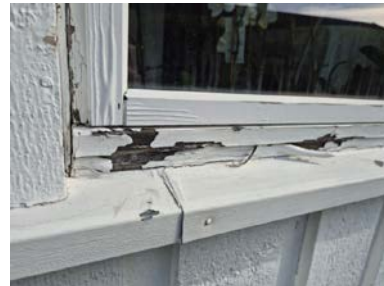
Værslitt treverk.

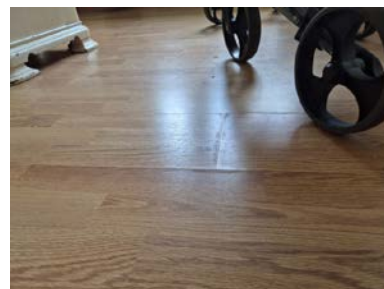
Fuktsveller i laminatgulv.

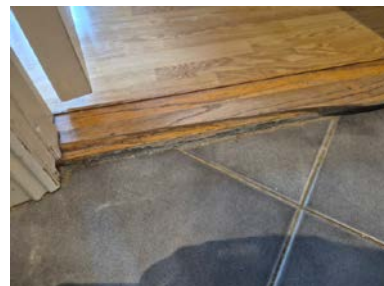
Sprukket terskel på bad.

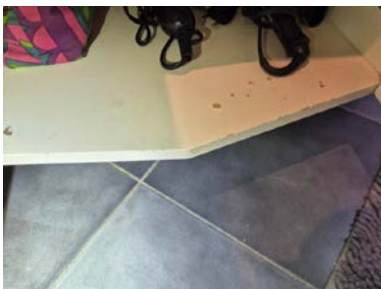
Fuktsveller bunnplate.

- Lokal utbedring må utføres.

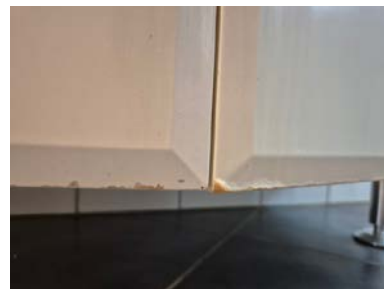
Fuktsveller fronter.

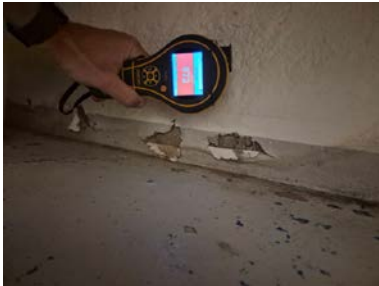
Hulltaking er ikke foretatt da det ikke er fysisk mulig pga tilliggende konstruksjoner.  
Det er indikert fukt i yttervegg grunnet sviktende drenering. Ingen unormal fukt er indikert i vegg mot bodgang.

Indikert fukt.

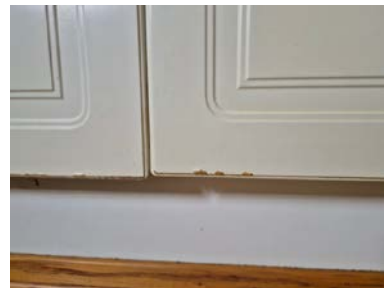
Fuktsveller på front.

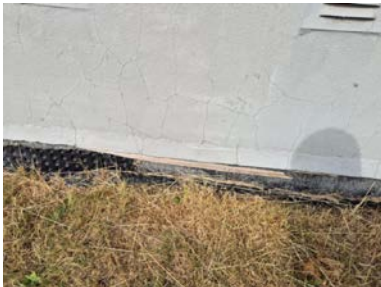
Fuktsikringen har mangelfull utførelse. På én vegg mangler topplist, på en annen er ikke vorteplast synlig og går trolig under terrengnivå, og stedvis har den glidd ned fra pusslaget/topplisten på en tredje vegg. Dette reduserer effekten av fuktsperren.

Glidd ned fra pusslaget/topplsten.

- Tiltak for redrenering rundt boligen kan ikke utelukkes.
