# Tilstandsrapport

Kjedehus

Skogstien 20, 2817 GJØVIK

Oppdragsnr.: 22359-1289

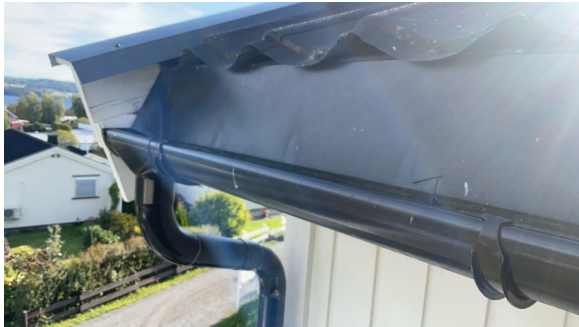
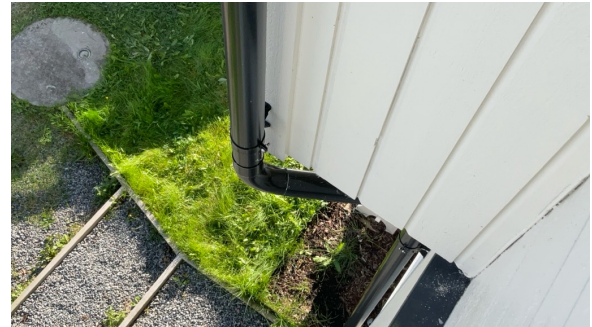
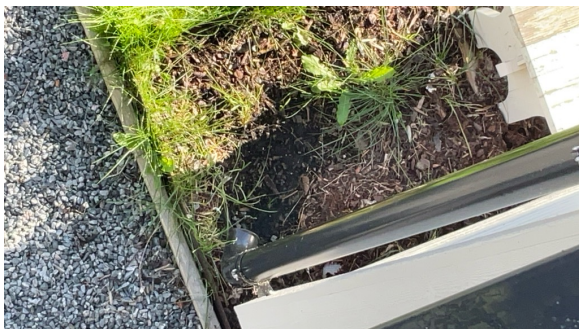
## 🔍 TG 2 Veggkonstruksjon

Ytterveggene er oppført i isolert bindingsverk, som var normal byggeskikk på oppføringstidspunktet. Utvendig er det stående trekledning. Kledning er skiftet etter byggeår og det er registrert musesperre.

Det er lav høyde mellom grunnen og kledningen, noe som medfører økt risiko for skader. Anbefalt høyde mellom terreng og kledning er 30 cm.

Regelmessig vedlikehold og jevnlig inspeksjon anbefales for å redusere sannsynlighet for skader.
