# Tilstandsrapport

Enebolig

Storbråtåvegen 44, 2120 SAGSTUA

Befaringsdato: 16.06.2025

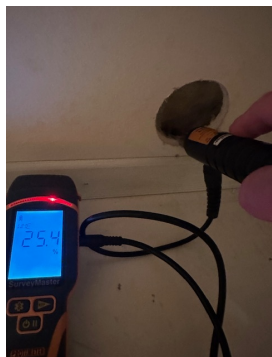
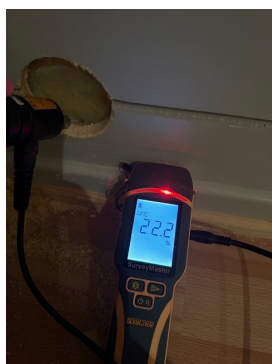
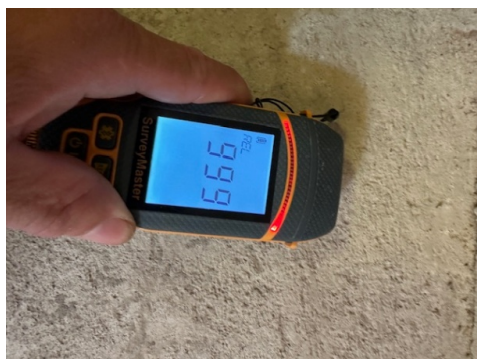
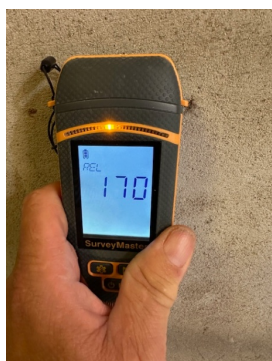
## ! TG 2 Rom Under Terreng

Det er boret hull i utført grunnmur i underetasje i boden. Fuktmåling med pigger inne i vegg - mot grunnmur. Det påvises noe fukt over normalen.

Det er gjennom hulltagning påvist fukt inne i trekonstruksjonen i hulltagingen, men ikke påvist fuktskader i dette området (vegg i bod og kontor). Høy luftfuktighet kan over tid føre til muggvekst eller sverting av materialer. Samtidig kan materialene og konstruksjonen bli ødelagt. Med fuktsøker (på åpne overflater) er grunnmur tørr helt til ca. 20 cm fra gulv. På gulv er det målt fuktighet.

Ytterligere undersøkelser bør foretas for å få kartlagt tilstanden. Mye tyder på at det er kapillær fukt i gulv.

**Kostnadsestimat: 100 000 - 300 000**

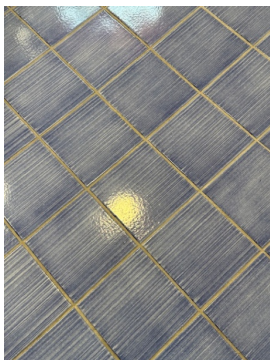
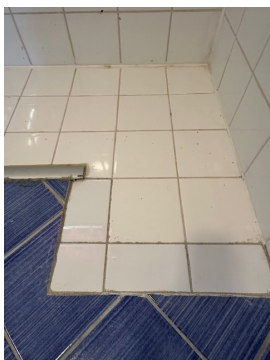
### ! TG 2 Sluk, membran og tettesjikt

- Overvåk tilstanden jevnlig. For å få tilstandsgrad 0 eller 1 må slukløsningen skiftes ut og sannsynligvis må også membransjiktet skiftes/utbedres. Det er imidlertid vanskelig å si noe om tidspunktet for når dette er nødvendig.

**Kostnadsestimat: 10 000 - 50 000**

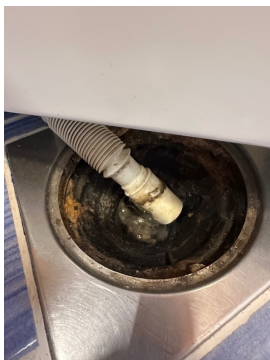
### ! TG 2 Sanitærutstyr og innredning

- Det er påvist skader på innredning.

Påregn en oppgradering.

**Kostnadsestimat: 10 000 - 50 000**

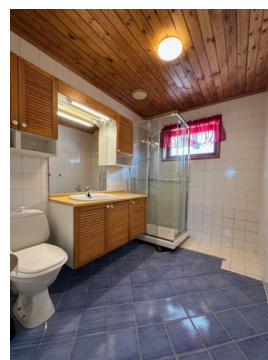
### ! TG 2 Ventilasjon

- Elektrisk avtrekksvifte bør monteres for å lukke avviket.

**Kostnadsestimat: Under 10 000**

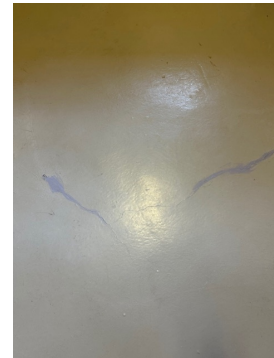
### ! TG 2 Sluk, membran og tettesjikt

Sluk og tettesjikt bør skiftes.

**Kostnadsestimat: 50 000 - 100 000**

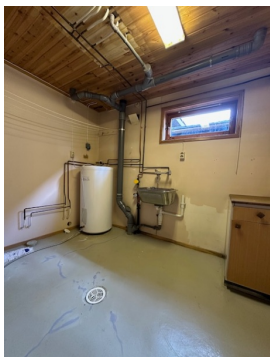
### ! TG 2 Ventilasjon

- Elektrisk avtrekksvifte bør monteres for å lukke avviket.

**Kostnadsestimat: Under 10 000**

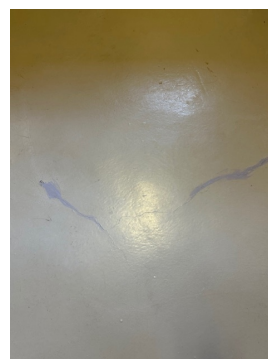
### ! TG 2 Sluk, membran og tettesjikt

Sluk og tettesjikt børskiftes.

**Kostnadsestimat: 50 000 - 100 000**

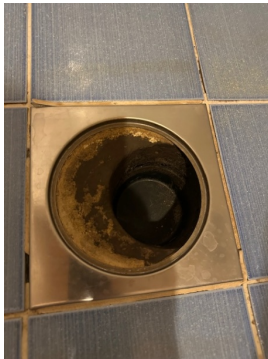
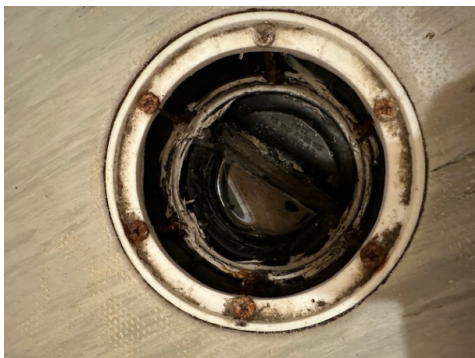
### ! TG 2 Sanitærutstyr og innredning

Påregn en oppgradering.

**Kostnadsestimat: 10 000 - 50 000**

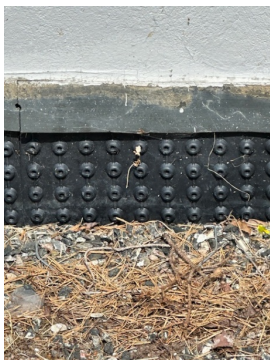
### ! TG 2 Grunnmur og fundamenter

Betongfundament og grunnmur av lettklinkerblokker som innvendig og utvendig er pusset.

- Det er registrert horisontalriss som er symptom på jordtrykk.
- Grunnmuren har sprekkdannelser.

- Lokal utbedring må utføres.

**Kostnadsestimat: Under 10 000**
