# Bøkeveien 14

## 4580 LYNGDAL

### Tilstandsrapport

### Eierskifte

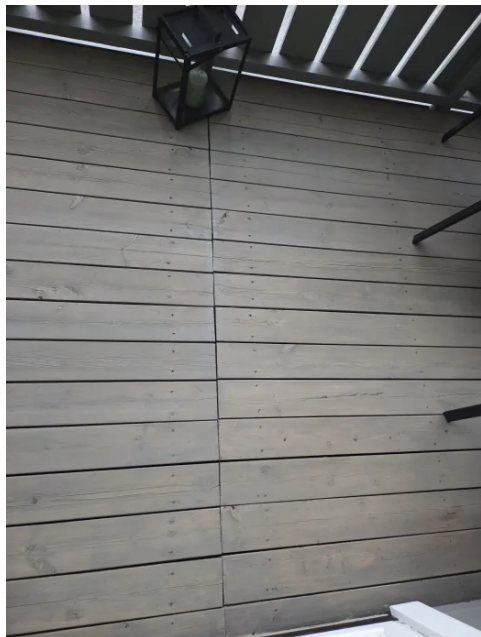
Bildet viser hvor terrasbordene er skjøtet.

| Rekkverk kun 90 cm høyt, dagens krav til rekkverkshøyde er 1 meter.<br>Alle terrassebord er skjøtet på samme bjelke, dette er ikke fagmessig utførelse.<br>Skjøter skal varieres, for å opprettholde en stivest mulig konstruksjon.<br>Balkongen allikevel fungerer fint. Generelt er balkongen funnet i god stand.<br>Noe knirk. | |

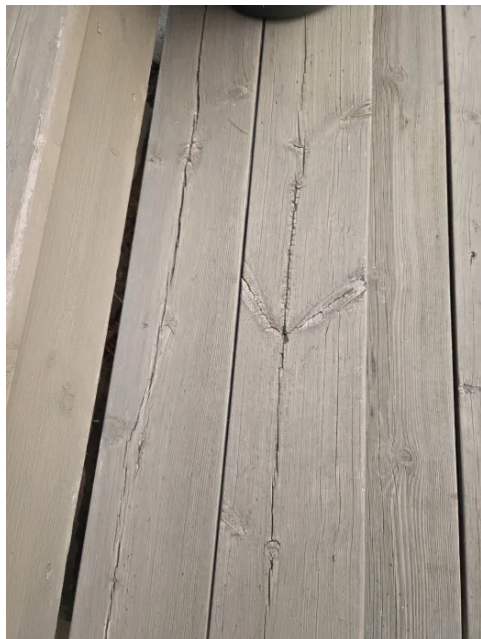
Bilde av bordene i trappa.

Noe værslitte bord i trappa.  
I god stand ellers.

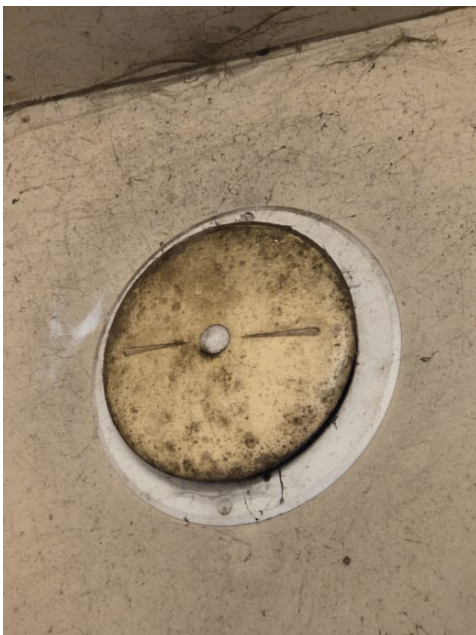
Soppdannelse rundt ventil i garasje.  
Kan vaskes bort.

| Det bør monteres ekstra ventiler for tilluft i oppholdsrom bolig og garasje.<br>Soppdannelse rundt ventil i garasje. | |
