# Tilstandsrapport

Rekkehus

Rødstilkvegen 12, 8665 MOSJØEN

Rapportdato: 17.12.2025

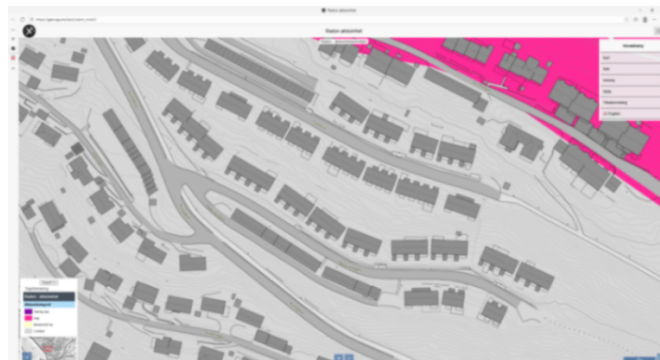
Konsekvensen av manglende måling er at forhøyede radonverdier kan gå uoppdaget, noe som medfører økt helserisiko for beboerne.

Området er avmerket som usikkert i NGU radonkart.

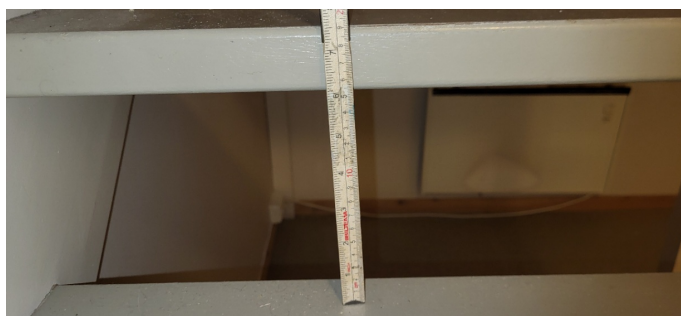
Åpningene mellom trinn bør reduseres til maks 10 cm for å hindre fallulykker, spesielt for barn.

Konsekvensen av manglende håndløper og for store åpninger er økt risiko for personskade ved fall.

Åpning på 15 cm. mellom trinn.

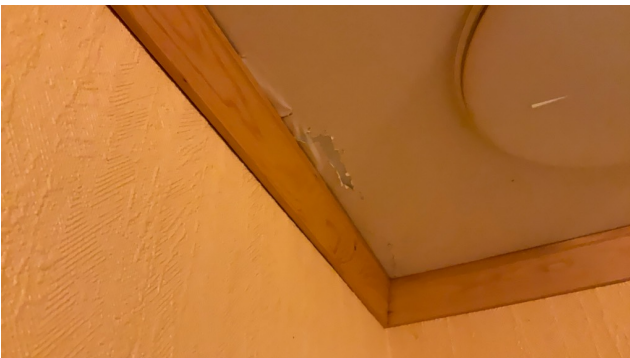
Innvendige overflater er fra år 2000, merk alder.  
Skade i himlingsplater ved ventil i tak.

Skade i himlingsplate ved ventil bør utbedres for å unngå videre forringelse og mulig fuktinntrengning, noe som kan føre til ytterligere skader på konstruksjonen.

Skade i himlingsplate.

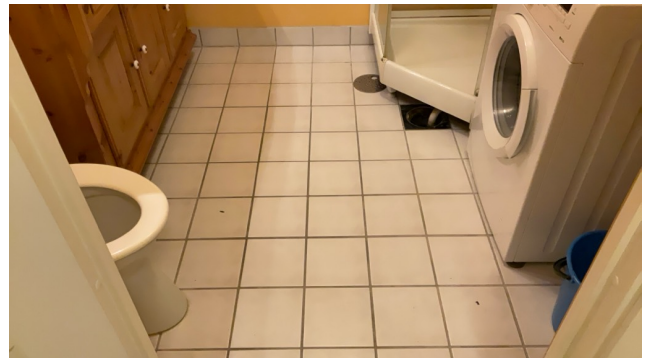
- Det er påvist at høydeforskjell fra topp slukrist til gulv/synlig topp membran ved dørterskel er mindre enn 25 mm.
- Det er påvist at noen fliser har bom (hulrom under).
- Det er påvist avvik i fallforhold til sluk i forhold til krav i forskrift på byggetidspunktet.
- Det er påvist sprekker i fliser.
- Det er påvist avvik i fuger.

Fliser på gulv.

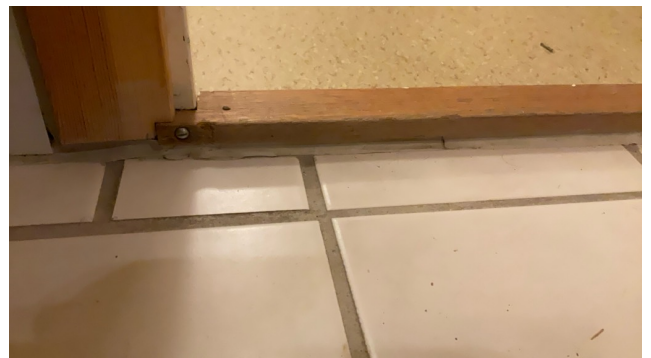
Det ble påvist et område på gulvet som er lavere enn sluket. Dette medfører at overflatevann ikke vil renne til sluket.  
Avvik er registrert i fuger ved terskel og ved sluk.

Sprekk i silikonering mot dørterskel.

Det bør også utbedres fallforhold slik at alt overflatevann ledes til sluk, samt utbedre avvik i fuger ved terskel og sluk for å hindre vannlekkasje til tiliggende konstruksjoner.

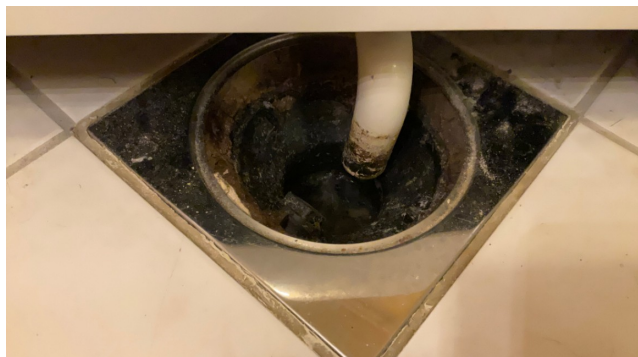
Sprekk i flis ved sluk.

Nærmere undersøkelser bør utføres i gulvet ved sprukket flis og områder med bom for å avdekke eventuelle underliggende skader.

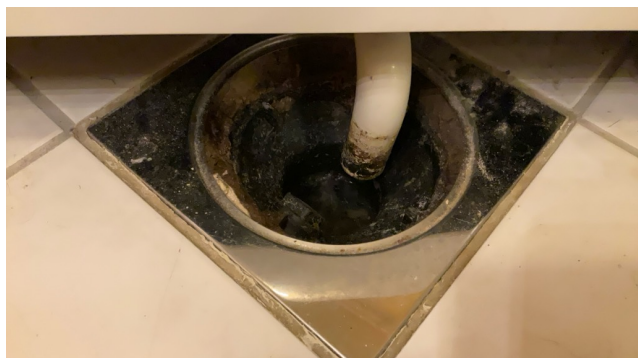
Grunnet alder på membran bør det påberegnes renovering av membran.

Konsekvensen av manglende dokumentasjon og at mer enn halvparten av forventet brukstid er passert, er økt risiko for lekkasjer og fuktskader i konstruksjonen, noe som kan føre til omfattende reparasjonsbehov.

Plastsluk under dusjkabinett.

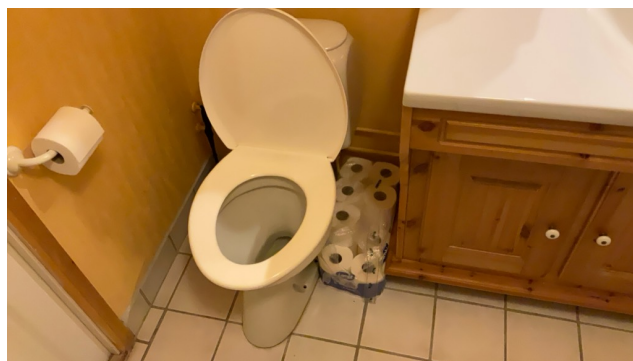
Toalett.

Ingen umiddelbare tiltak er nødvendig, men det bør påregnes utskifting av innredning på sikt grunnet alder og normal slitasje på innredning. Videre slitasje kan medføre redusert funksjon eller behov for reparasjon.

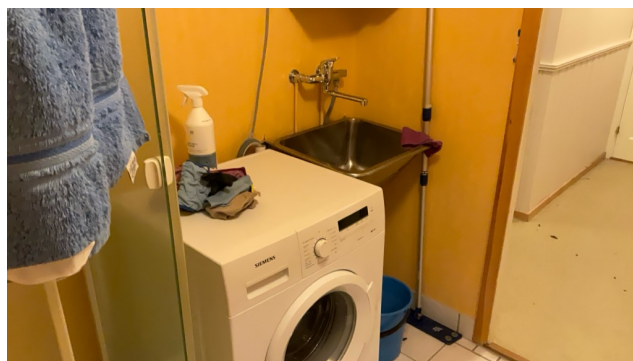
Opplegg for vaskemaskin og utslagsvask.

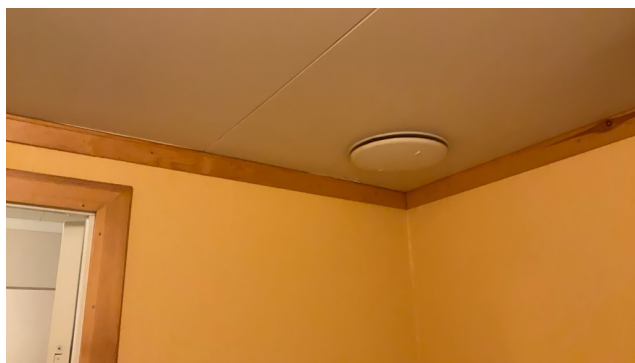
Naturlig ventilering.

- Elektrisk avtrekksvifte bør monteres for å lukke avviket.
- Det bør etableres tilluft til våtrommet.

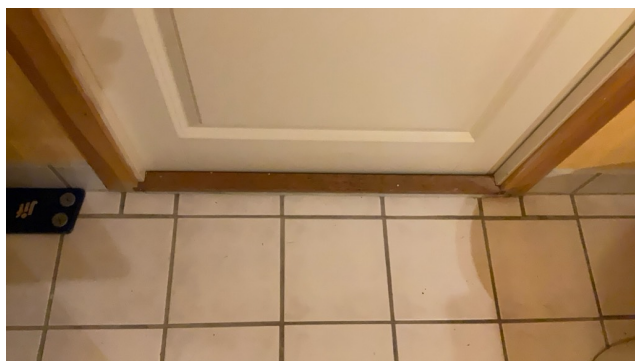
Manglende tilluftsventilering kan føre til dårlig luftkvalitet, økt fuktbelastning og risiko for fuktskader på overflater og konstruksjoner.

Ingen ventilering ved terskel.

Det bør etableres tilfredsstillende tilluft til våtrommet, for eksempel ved å montere en luftespalte eller ventil ved døren.

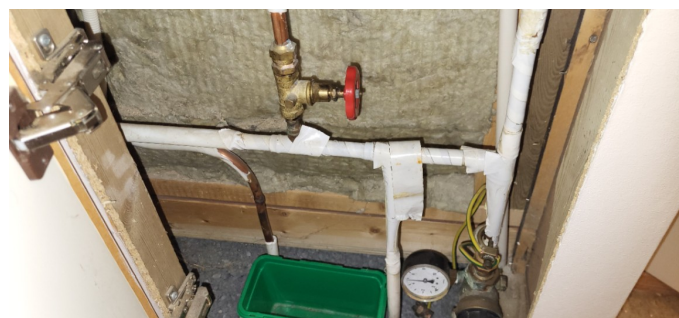
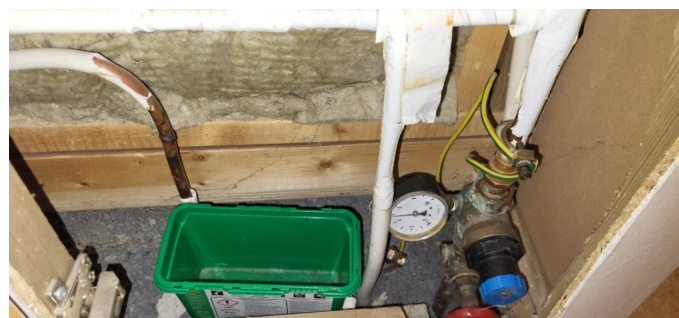
- Mer enn halvparten av forventet brukstid er passert på innvendige vannledninger.
- Det er avvik:

Vannrør i luke i gang underetasje.

Vannrør og stoppekrane fra byggeår.

Vannrørene bør følges opp jevnlig, og det må påregnes utskifting på sikt, da alder medfører økt risiko for lekkasjer og skader på bygningsmassen.

Ved renovering eller ved mistanke om lekkasje bør røranlegget vurderes nærmere av fagperson for å unngå plutselige vannskader.

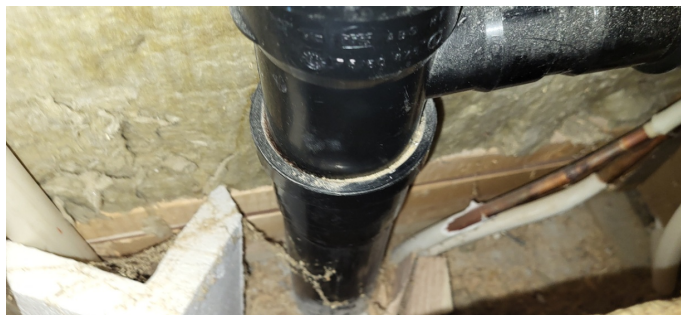
- Eldre avløpsrør har blant annet større sannsynlighet for lekkasjer, noe som kan føre til omfattende og kostbare vannskader i boliger.

Avløpsrør inspisert via luke i vegg i gang underetasje.

Det er ikke behov for umiddelbare utbedringstiltak da anlegget fungerer i dag, men siden mer enn halvparten av forventet brukstid er passert, kan det plutselig oppstå skader på eldre rør. Dette kan medføre risiko for lekkasjer og påfølgende skader på omkringliggende konstruksjoner. Ved oppgradering av våtrom bør utskifting av rør vurderes.
