# Rostockgata 96 0194 OSLO

## Tilstandsrapport Eierskifte

Boligtype: Leilighet

Byggeår: 2023

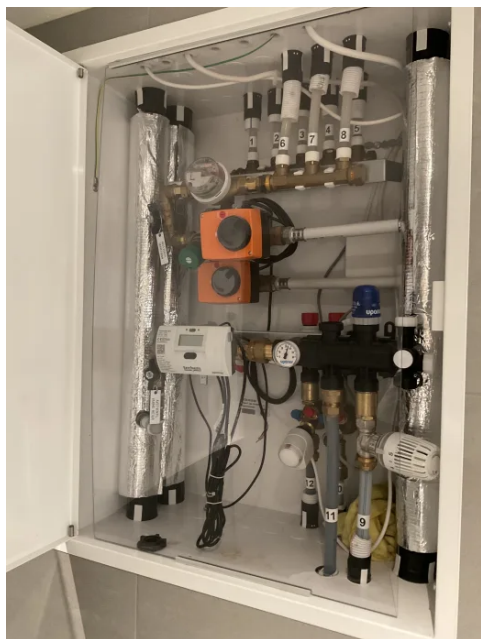
## 6.7 Vannledninger

TG-1

Fordelerskap er plassert på bad.

Det er stoppekraner i fordelerskapet.

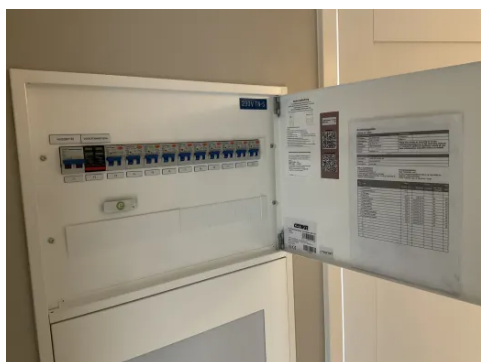
## 6.8 Elektrisk

TG-1

Det er foretatt en kontroll av det lokale el tilsyn i 2024. Det ble ikke funnet avvik.

Det er kursfortegnelse i sikringsskapet. Det er ikke sjekket om kursene er i samsvar med kursfortegnelsen.

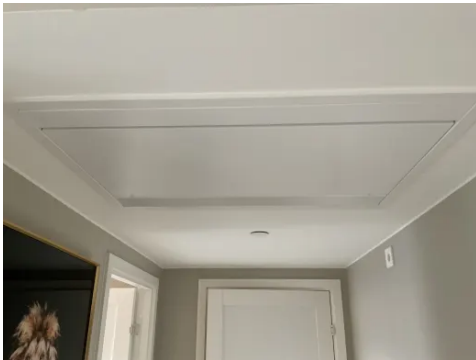
## 6.10 Ventilasjon

| Balansert ventilasjon. Aggregatet er plassert i taket i entre. | |
| Byttet filter i 2025. | |
| TG-1 | |

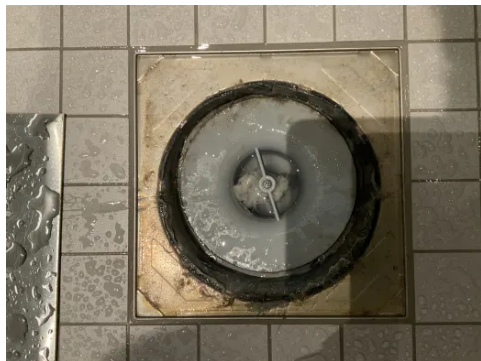
## 6.11 Våtrom: Bad/wc

| Det er fliser på vegger og gulv med vannbåren gulvvarme. | |
| Det er en høydeforskjell på ca. 4 cm fra topp slukrist til topp flis ved døren. | |
| Overflatene er godt vedlikeholdt. | |
