# Tilstandsrapport

Enebolig

Granstien 10 , 2260 KIRKENÆR

Rapportdato: 02.12.2025

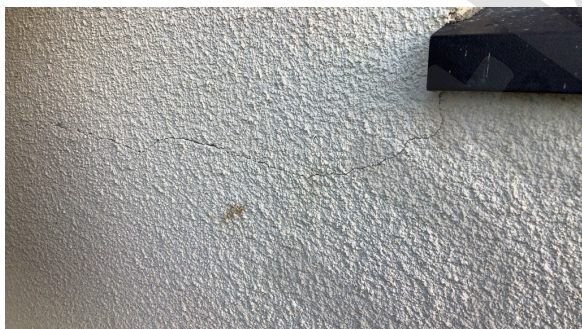
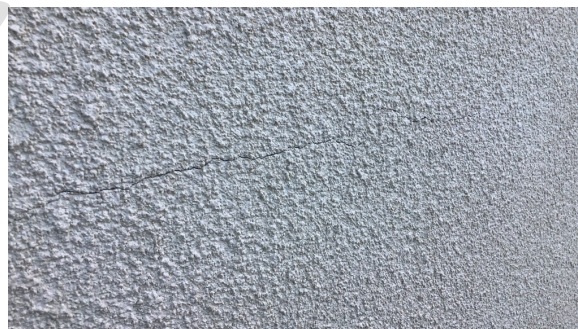
- Det er stedvise sprekkdannelser i forblending/utvendig puss.

Eksempel på riss.

Utbedring vil være ved å forsegle riss/sprekker for å forhindre frostspreng.

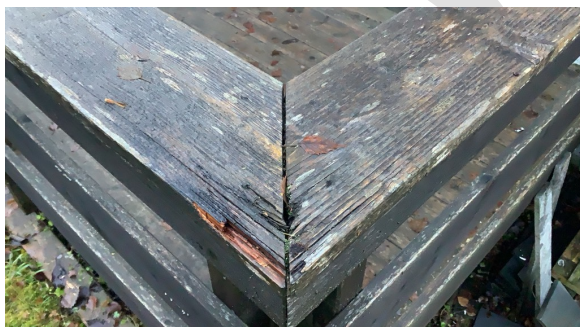
Det er påvist råteskadet håndløper utenfor soverom.

Råteskadet håndløper.

Råteskadet håndløper må skiftes ut.

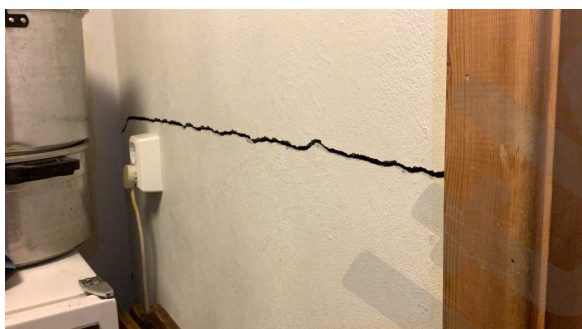
Det er sprekkdannelse i murvegg i matbod.

Sprekk i murvegg i matbod.

Sprekk i mur i matbod bør utbedres ved vedlikehold, og følg med på eventuell utvikling.

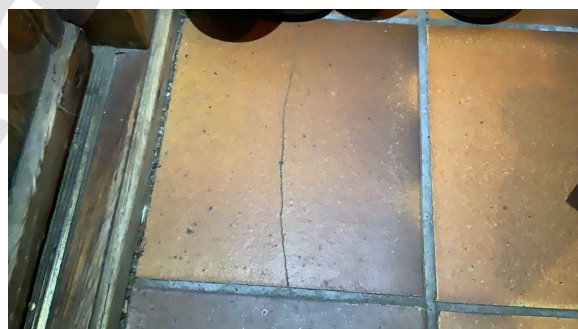
Sprukket gulvflis i vindfang.

Gulvflis i gang må skiftes ut for å fjerne avviket, men det kan være krevende å fremskaffe tilsvarende.

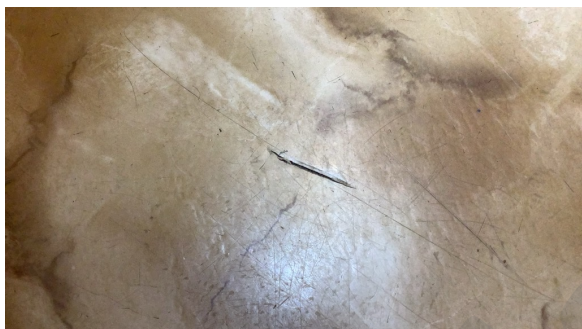
- Det er påvist at gulvoverflaten har sprekker.

Eksempel på sprekk i vinylbelegg.

Dette kan gjøres lokalt ved sveising.

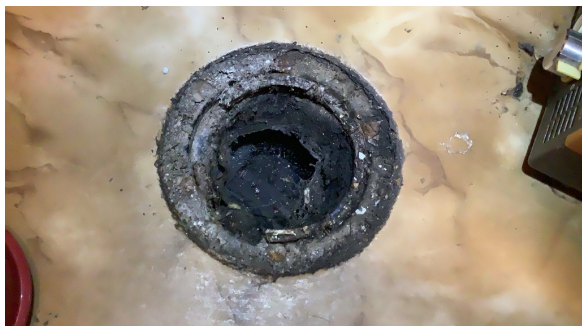
Plastsluk, og vinylbelegg er ført under slukets klemring.

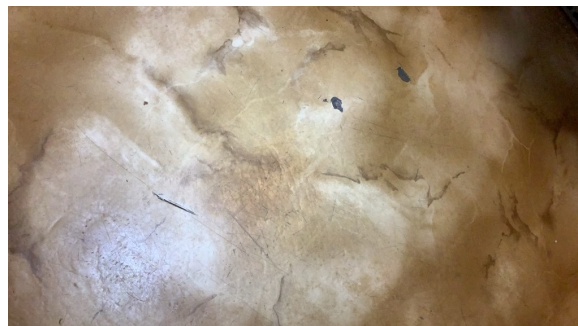
Det er rift og skader i vinylbelegget. Dette er funksjonssvikt for tettesjiktet, og avviket medfører TG3.

Eksempel på skader og rift i vinylbelegget.

Skader i vinylbelegg bør utbedres lokalt ved sveising.

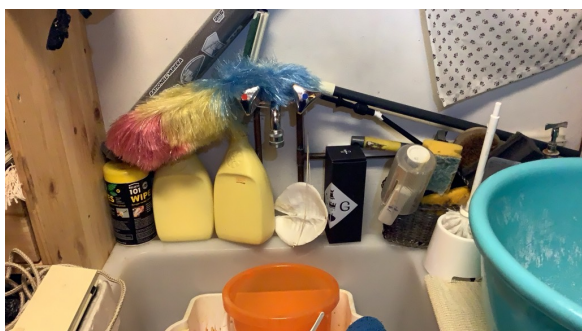
Det er ikke tettesjikt i den definerte våtsonen over vaskeum.

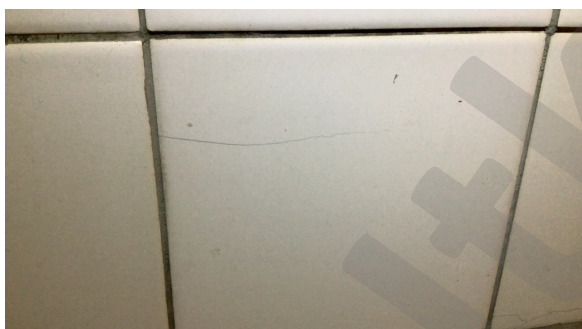
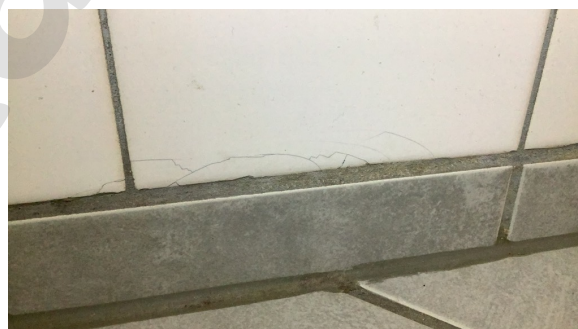
- Det er påvist sprekker i fliser.

- Slike riss/sprekker kan indikere bakenforliggende fuktskader, og konstruksjonen bør observeres jevnlig for å vurdere utvikling.

Eksempel på sprukket flis.

Badet har begrenset gjenværende brukstid, så det anbefales ikke å skifte sprukne fliser før badet skal renoveres.

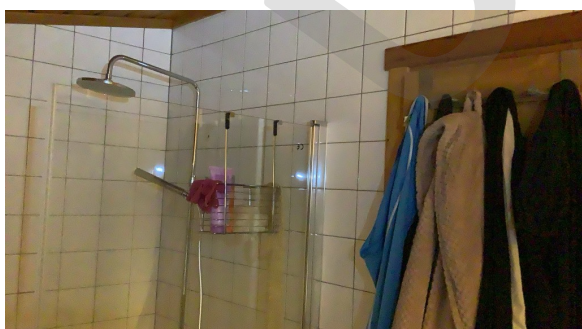
Dørens plassering medfører risiko for fuktskade, men det var ingen tegn til fuktskade på befaringsdagen.

Døren er plassert i den definerte våtsonen ved dusj.

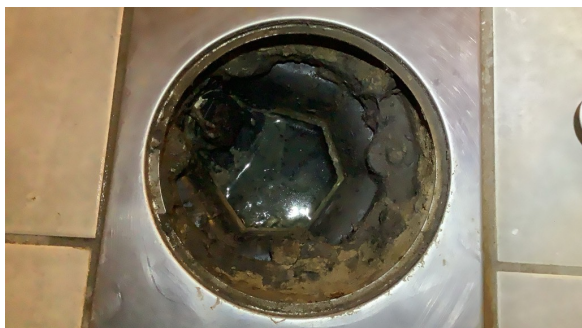
Plastsluk. Det er synlig membran rundt sluk, men det er ikke synlig om denne er ført under slukets klemring.

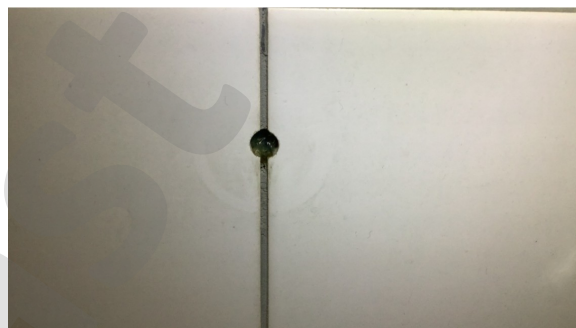
Eksempel på hull etter tidligere montert utstyr som er fylt med silikon.

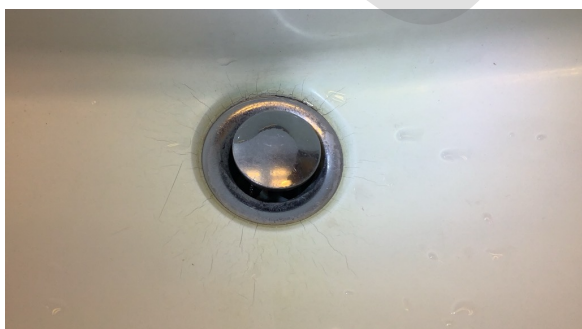
Det er riss i servant.

- Riss er vanligvis overfladiske skader i servantens overflate eller glasure. Konsekvensene av riss er hovedsakelig kosmetiske.

Riss i servant.

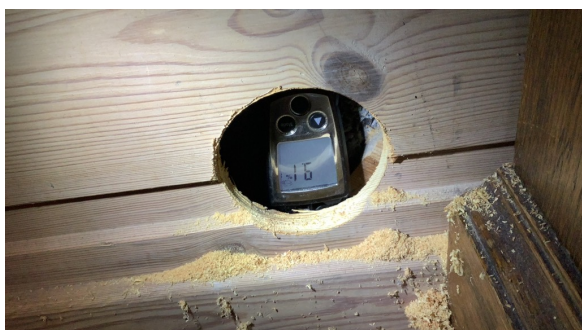
Hulltaking er foretatt uten å påvise unormale forhold. Hulltaking er foretatt i stue/kjøkken. Fuktkvotemåling (vekt%) i konstruksjonen ble målt til 9. Hulltaking er foretatt bak enden av dusjhjørnet, men ikke midt bak dusjbatteriet, for der står det en stor skjenk på befaringsdagen.

Hulltaking, og det måles tørt.

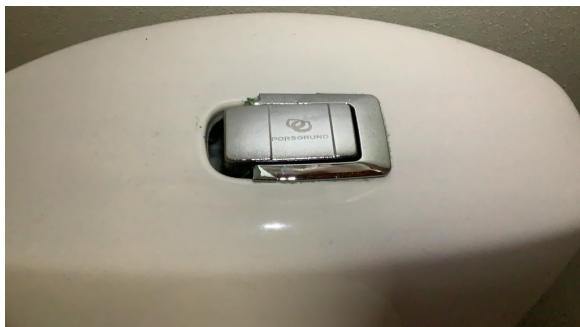
Deksel rundt spyleknapp på toalett er skadet.

Skadet deksel rundt spyleknapp.

- Mekanisk avtrekk bør etableres på toalettrom.
- Deksel rundt spyleknapp bør skiftes ut.

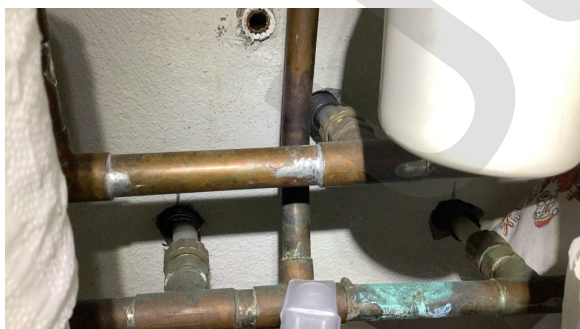
- Det er påvist at eventuelt lekkasjevann fra rør i rør system ikke ledes til sluk eller annen kompenserende løsning.
- Mer enn halvparten av forventet brukstid er passert på innvendige vannledninger.

Eventuelt lekkasjevann fra rør i rør system til badet ledes til servantskap på toalettrom.

Eventuelt lekkasjevann ledes til servantskap på toalettrom.

- Det bør foretas tiltak på anlegget som sikrer bedre løsning på eventuelt lekkasjevann fra rør i rør system.
- I forbindelse med oppgradering av våtrom vil det være naturlig med utskiftning av rør.

Dette kan være ved å montere lekkasjesikring i servantskap på toalettrom.

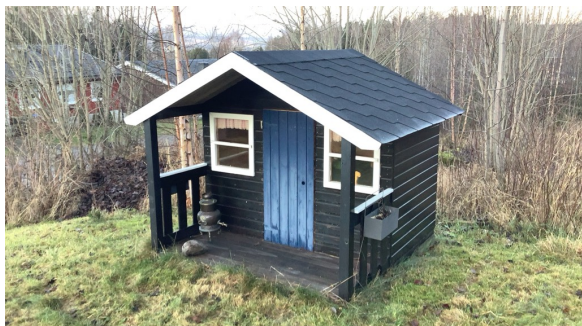
Dukkestue

Dukkestuen er punktfundamentert på lettklinkerblokker på terreng.
