# Tilstandsrapport

Enebolig

Granstien 10 , 2260 KIRKENÆR

Befaringsdato: 28.11.2025

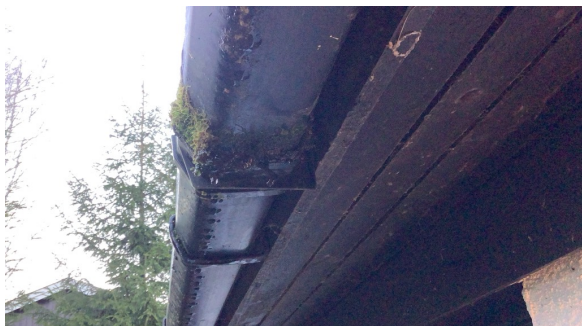
- Takrenner har punktvis lekkasjer.

Lekkasjer er påvist i skjøter.

Eksempel på lekkasje i takrenneskjøt.

Dette kan utbedres med fugemasse i områder med lekkasjer.

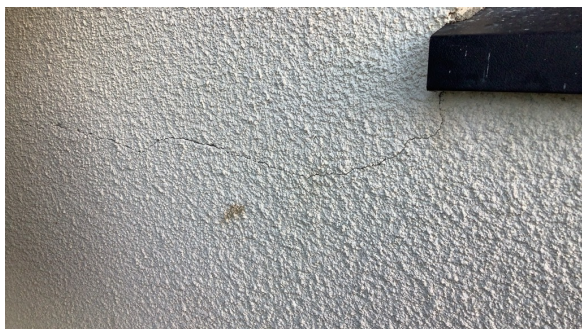
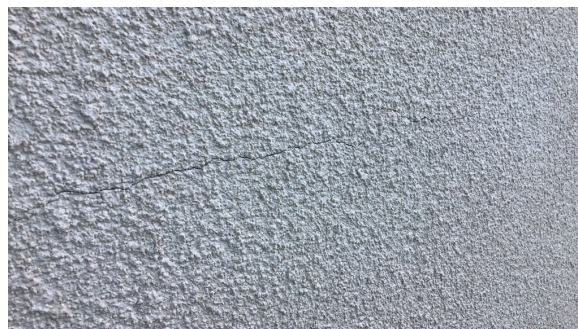
- Det er stedvise sprekkdannelser i forblending/utvendig puss.

Eksempel på riss.

Utbedring vil være ved å forsegle riss/sprekker for å forhindre frostspreng.

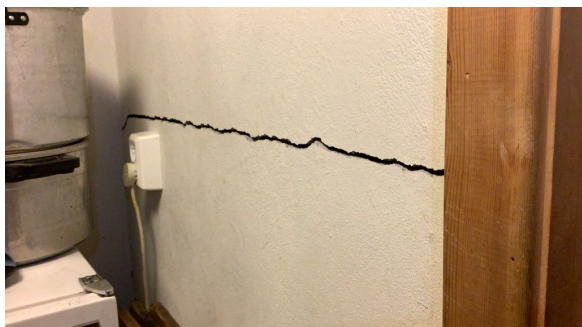
Det er sprekkdannelse i murvegg i matbod.

Sprekk i murvegg i matbod.

Sprekk i mur i matbod bør utbedres ved vedlikehold, og følg med på eventuell utvikling.

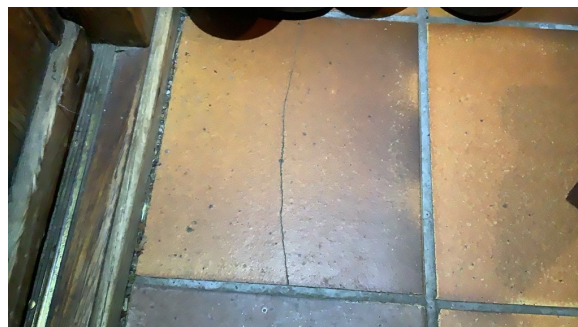
Sprukket gulvflis i vindfang.

Gulvflis i gang må skiftes ut for å fjerne avviket, men det kan være krevende å fremskaffe tilsvarende.

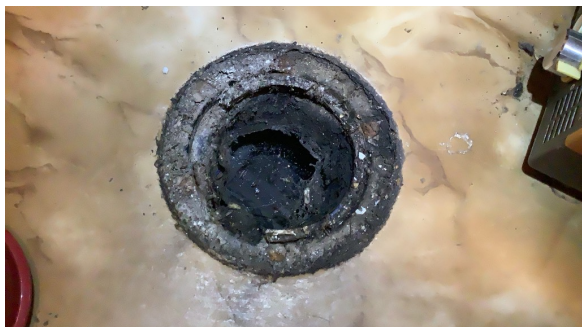
Plastsluk, og vinylbelegg er ført under slukets klemring.

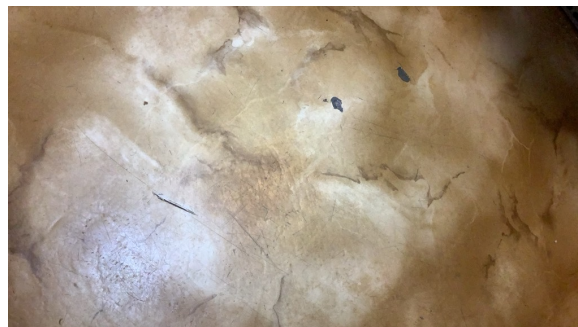
Det er rift og skader i vinylbelegget. Dette er funksjonssvikt for tettesjiktet, og avviket medfører TG3. Det er ikke tettesjikt i den definerte våtsonen på vegg over vaskekum.

Eksempel på skader og rift i vinylbelegget.

Skader i vinylbelegg bør utbedres lokalt ved sveising.

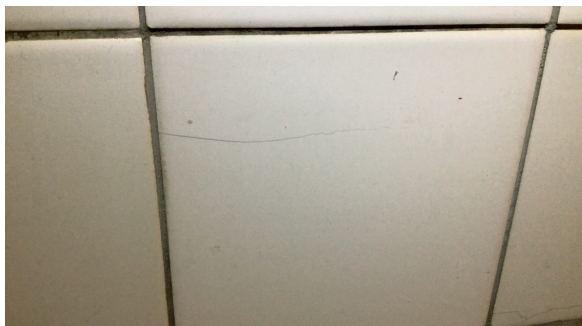
- Det er påvist sprekker i fliser.

- Slike riss/sprekker kan indikere bakenforliggende fuktskader, og konstruksjonen bør observeres jevnlig for å vurdere utvikling.

Eksempel på sprukket flis.

Badet har begrenset gjenværende brukstid, så det anbefales ikke å skifte sprukne fliser før badet skal renoveres.
