# Tilstandsrapport

Enebolig

Granstien 10 , 2260 KIRKENÆR

Befaringsdato: 28.11.2025

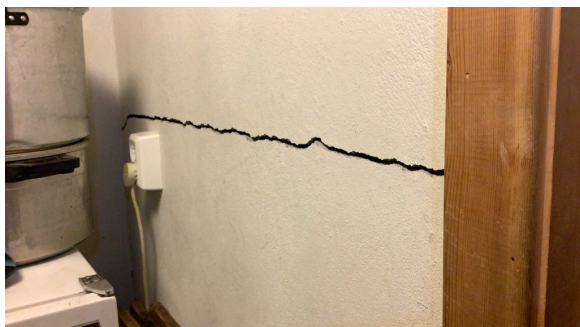
Det er sprekkdannelse i murvegg i matbod.

Sprekk i murvegg i matbod.

Sprekk i mur i matbod bør utbedres ved vedlikehold, og følg med på eventuell utvikling.

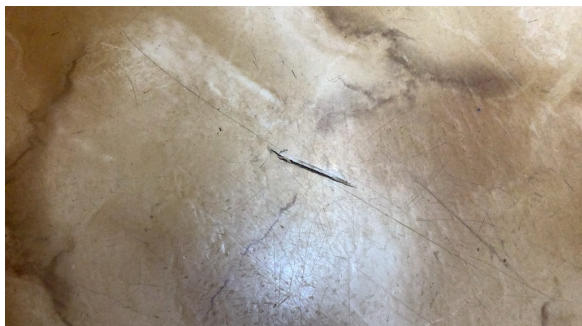
- Det er påvist at gulvoverflaten har sprekker.

Eksempel på sprekk i vinylbelegg.

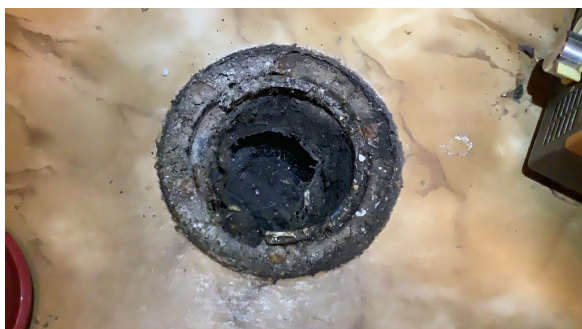
Plastsluk, og vinylbelegg er ført under slukets klemring.

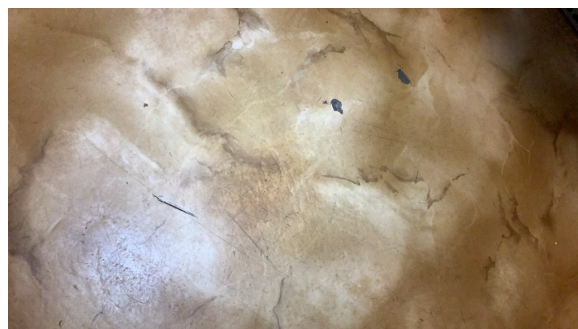
Det er rift og skader i vinylbelegget. Dette er funksjonssvikt for tettesjiktet, og avviket medfører TG3. Det er ikke tettesjikt i den definerte våtsonen på vegg over vaskekum.

Eksempel på skader og rift i vinylbelegget.

Skader i vinylbelegg bør utbedres lokalt ved sveising.

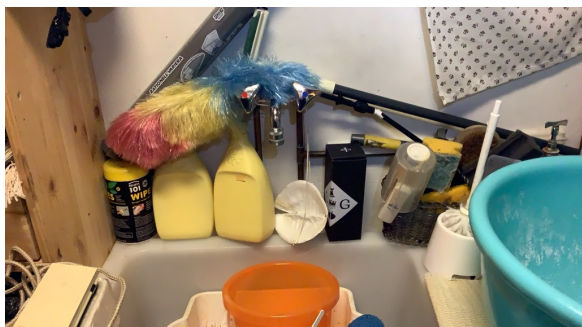
Det er ikke tettesjikt i den definerte våtsonen over vaskekum.

Det bør monteres tettesjikt i den definerte våtsonen på vegg bak vaskekum. Dette kan være veggvinyl eller en sprutsikker plate.

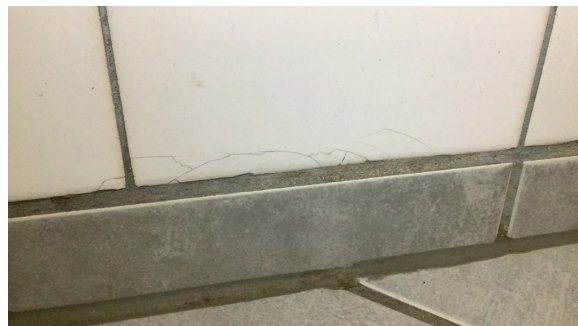
- Det er påvist sprekker i fliser.

- Slike riss/sprekker kan indikere bakenforliggende fuktskader, og konstruksjonen bør observeres jevnlig for å vurdere utvikling.

Eksempel på sprukket flis.

Badet har begrenset gjenværende brukstid, så det anbefales ikke å skifte sprukne fliser før badet skal renoveres.

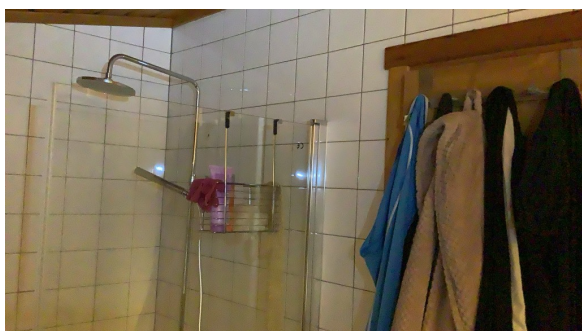
Dørens plassering medfører risiko for fuktskade, men det var ingen tegn til fuktskade på befaringsdagen.

Døren er plassert i den definerte våtsonen ved dusj.

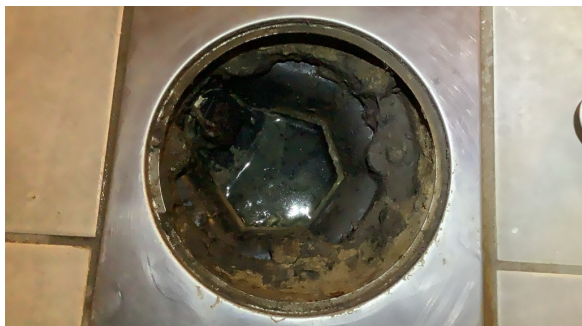
Plastsluk. Det er synlig membran rundt sluk, men det er ikke synlig om denne er ført under slukets klemring.

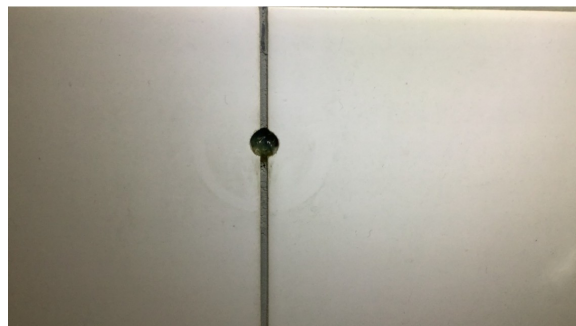
Eksempel på hull etter tidligere montert utstyr som er fylt med silikon.

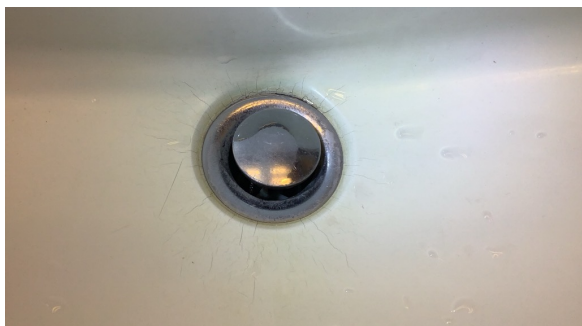
Det er riss i servant.

- Riss er vanligvis overfladiske skader i servantens overflate eller glasur. Konsekvensene av riss er hovedsakelig kosmetiske.

Riss i servant.

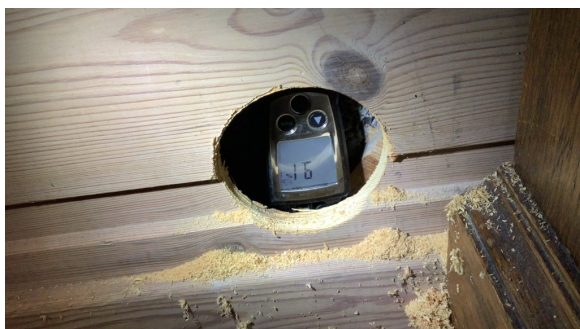
Hulltaking er foretatt uten å påvise unormale forhold. Hulltaking er foretatt i stue/kjøkken. Fuktkvotemåling (vekt%) i konstruksjonen ble målt til 9. Hulltaking er foretatt bak enden av dusjhjørnet, men ikke midt bak dusjbatteriet, for der står det en stor skjenk på befaringsdagen.

Hulltaking, og det måles tørt.

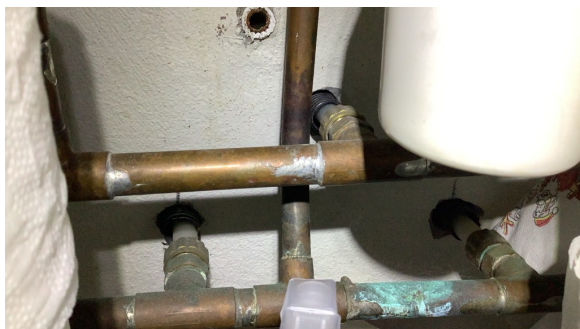
- Det er påvist at eventuelt lekkasjevann fra rør i rør system ikke ledes til sluk eller annen kompenserende løsning.
- Mer enn halvparten av forventet brukstid er passert på innvendige vannledninger.

Eventuelt lekkasjevann fra rør i rør system til badet ledes til servantskap på toalettrom.

Eventuelt lekkasjevann ledes til servantskap på toalettrom.

- Det bør foretas tiltak på anlegget som sikrer bedre løsning på eventuelt lekkasjevann fra rør i rør system.
- I forbindelse med oppgradering av våtrom vil det være naturlig med utskiftning av rør.

Dette kan være ved å montere lekkasjesikring i servantskap på toalettrom.
