Granstien 10, 2260 KIRKENÆR

**KIRKENÆR**

# Tilstandsrapport

Befaringsdato: 28.11.2025

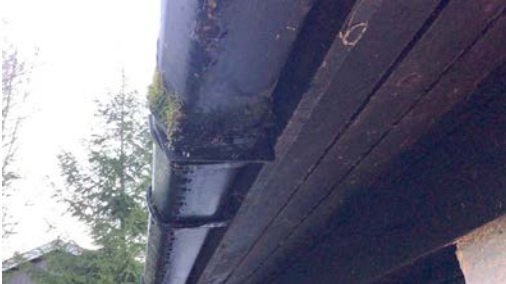
- Takrenner har punktvis lekkasjer.

Lekkasjer er påvist i skjøter.

Eksempel på lekkasje i takrenneskjøt.

Dette kan utbedres med fugemasse i områder med lekkasjer.

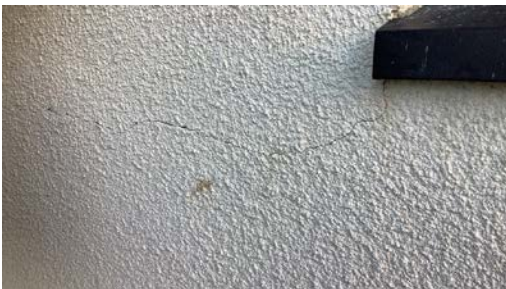
- Det er stedvise sprekkdannelser i forblending/utvendig puss.

Eksempel på riss.

Utbedring vil være ved å forsegle riss/sprekker for å forhindre frostspreng.

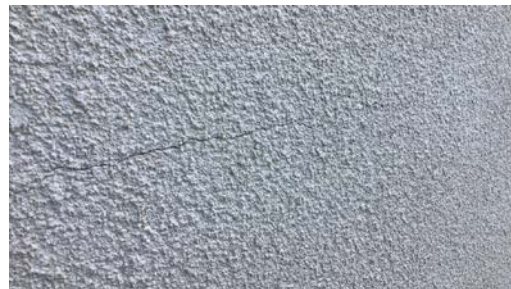
Eksempel på riss.

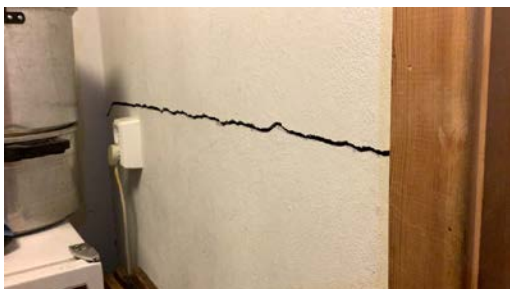
Det er sprekkdannelse i murvegg i matbod.

Sprekk i murvegg i matbod.

Sprekk i mur i matbod bør utbedres ved vedlikehold, og følg med på eventuell utvikling.

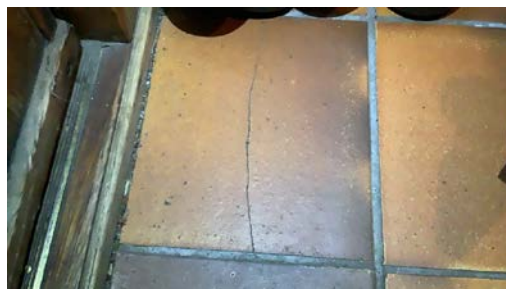
Sprukket gulvflis i vindfang.

Gulvflis i gang må skiftes ut for å fjerne avviket, men det kan være krevende å fremskaffe tilsvarende.

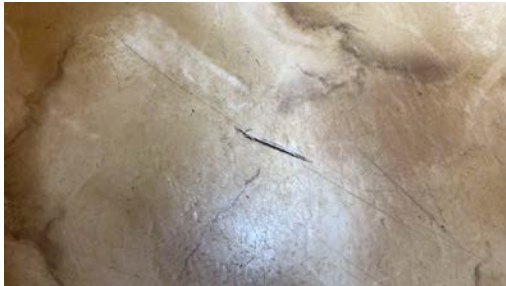
- Det er påvist at gulvoverflaten har sprekker.

Eksempel på sprekk i vinylbelegg.

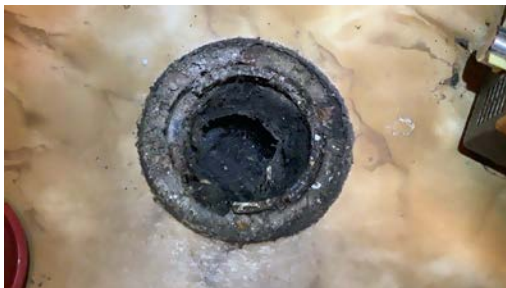
Plastsluk, og vinylbelegg er ført under slukets klemring.

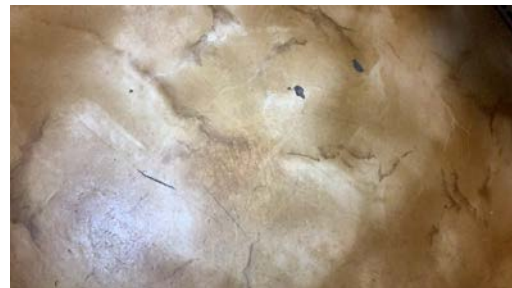
Det er rift og skader i vinylbelegget. Dette er funksjonssvikt for tettesjiktet, og avviket medfører TG3.  
Det er ikke tettesjikt i den definerte våtsonen på vegg over vaskeum.

Eksempel på skader og rift i vinylbelegget.

Skader i vinylbelegg bør utbedres lokalt ved sveising.

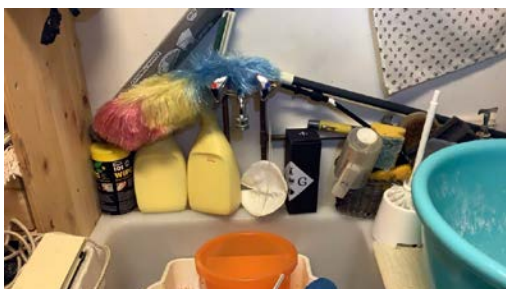
Det er ikke tettesjikt i den definerte våtsonen over vaskeum.

Det bør monteres tettesjikt i den definerte våtsonen på vegg bak vaskeum. Dette kan være veggvinyl eller en sprutsikker plate.

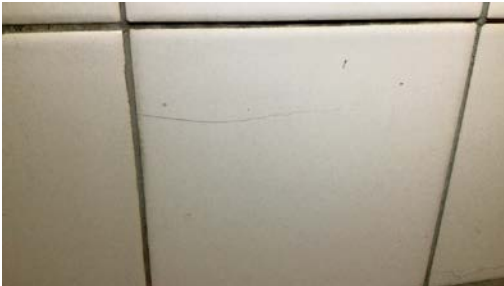
- Det er påvist sprekker i fliser.

- Slike riss/sprekker kan indikere bakenforliggende fuktskader, og konstruksjonen bør observeres jevnlig for å vurdere utvikling.

Eksempel på sprukket flis.

Badet har begrenset gjenværende brukstid, så det anbefales ikke å skifte sprukne fliser før badet skal renoveres.

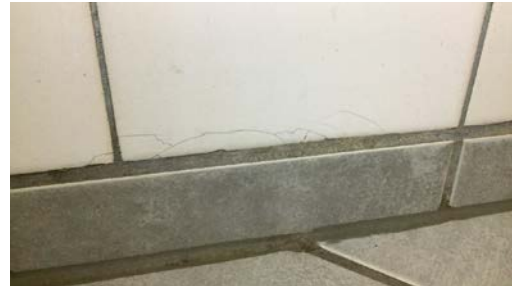
Eksempel på sprukket flis.

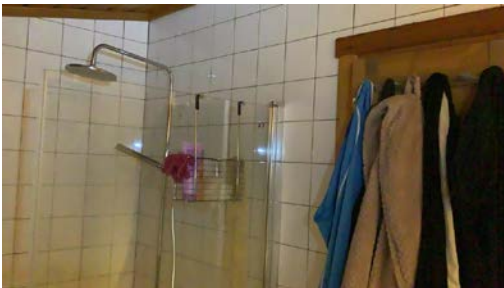
Dørens plassering medfører risiko for fuktskade, men det var ingen tegn til fuktskade på befaringsdagen.

Døren er plassert i den definerte våtsonen ved dusj.

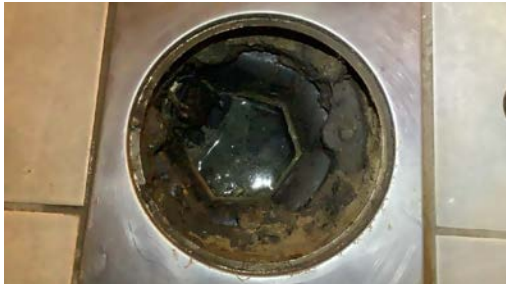
Plastsluk. Det er synlig membran rundt sluk, men det er ikke synlig om denne er ført under slukets klemring.

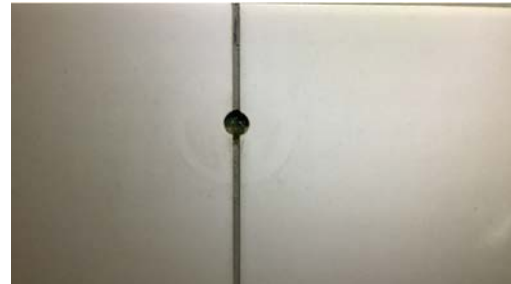
Eksempel på hull etter tidligere montert utstyr som er fylt med silikon.

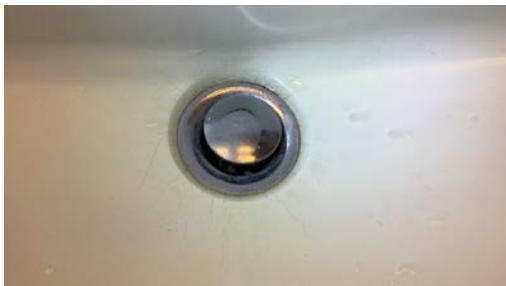
- Det er påvist riss/sprekker i utstyr på våtrommet.

Det er riss i servant.

- Riss er vanligvis overfladiske skader i servantens overflate eller glasur. Konsekvensene av riss er hovedsakelig kosmetiske.

Riss i servant.

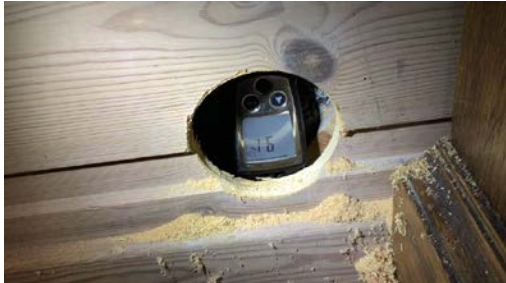
Hulltaking er foretatt uten å påvise unormale forhold. Hulltaking er foretatt i stue/kjøkken. Fuktkvotemåling (vekt%) i konstruksjonen ble målt til 9. Hulltaking er foretatt bak enden av dusjhjørnet, men ikke midt bak dusjbatteriet, for der står det en stor skjenk på befaringsdagen.

Hulltaking, og det måles tørt.

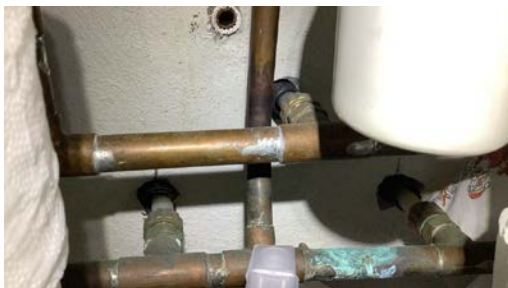
- Det er påvist at eventuelt lekkasjevann fra rør i rør system ikke ledes til sluk eller annen kompenserende løsning.
- Mer enn halvparten av forventet brukstid er passert på innvendige vannledninger.

Eventuelt lekkasjevann fra rør i rør system til badet ledes til servantskap på toalettrom.

Eventuelt lekkasjevann ledes til servantskap på toalettrom.

- Det bør foretas tiltak på anlegget som sikrer bedre løsning på eventuelt lekkasjevann fra rør i rør system.
- I forbindelse med oppgradering av våtrom vil det være naturlig med utskiftning av rør.

Dette kan være ved å montere lekkasjesikring i servantskap på toalettrom.
