Tilstandsrapport

Enebolig

Stasjonsveien 57, 3760 NESLANDSVATN

Oppdragsnr.: 15711-1741

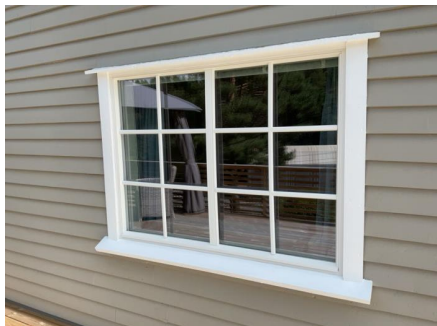
TG 2 Eldre vinduer

Det er vinduer med isolerglass, av eldre dato, de fleste fra 1980-tallet.

På eldre vinduer må det påregnes vedlikehold, samt at enkelte kanskje må skiftes.

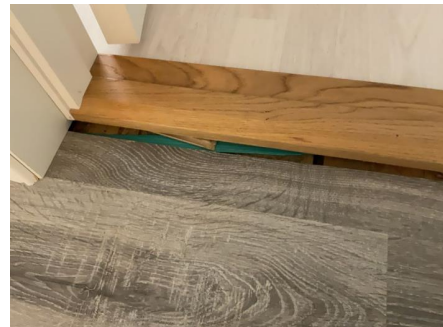
TG 3 Etasjeskille/gulv mot grunn

Etasjeskillere er trebjelkelag. Gulv på grunn er av betong.

- Målt høydeforskjell på over 30 mm gjennom hele rommet. Tilstandsgrad 3 gis med bakgrunn i standardens krav til godkjente måleavvik.

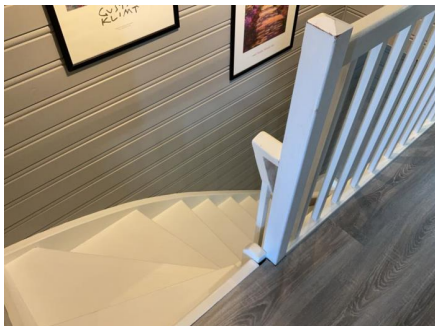
1 TG 2 Kjellertrapp

Det er malt tretrapp til kjelleren.

- Det er ikke krav om utbedring av åpninger opp til dagens krav.
- Håndløper bør monteres, men det var ikke krav på byggetidspunktet.

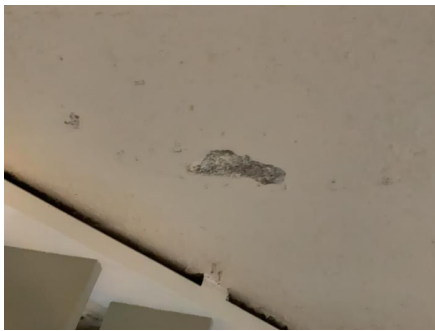
Det er ikke synlig noen moderne fuktsikring av grunnmur og det foreligger ikke opplysninger om eventuell drenering.

Ved store nedbørsmengder kan det komme fukt i kjelleren. Det vil også være kapilært fuktoptak fra grunnen. Det ble observert saltutslag og indikert fukt i treverk på 22 % (Vektprosent. Verdier over 18 % kan gi forhold der mugg/sopp kan utvikle seg).

Overvåk tilstanden jevnlig. For å få tilstandsgrad 0 eller 1 må dreneringen skiftes ut, men tidspunktet for når dette er nødvendig er vanskelig å si noe om. Bruken av underetg/kjeller vil og være avgjørende.

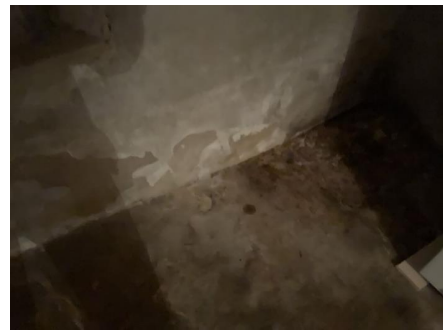
TC 2 Grunnmur og fundamenter

Det er grunnmur av betong.

- Grunnmuren har sprekkdannelser.

Det er stedvis riss og mindre sprekker i muren/pussen.

Det er ikke behov for tiltak slik det er i dag. Riss og sprekker utbedres med murpuss.
