# Tilstandsrapport

Rekkehus

Håbageilen 24 , 4325 SANDNES

Befaringsdato: 26.01.2026

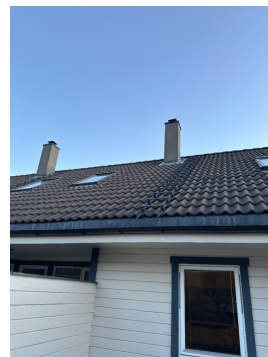
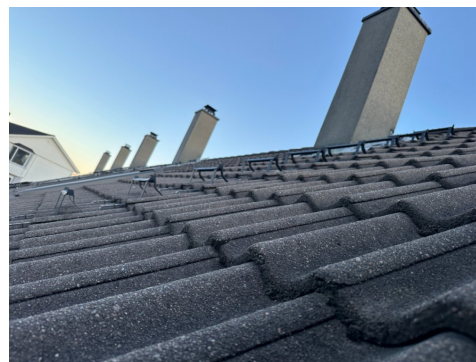
### TG 2 Nedløp og beslag

Takrenner og nedløp i plast av eldre dato.

- Mer enn halvparten av forventet brukstid er passert på renner/nedløp/beslag.
- Det er avvik:

Det anbefales å montere snøfangere over gangareal for å unngå skader etter snøras fra taket.

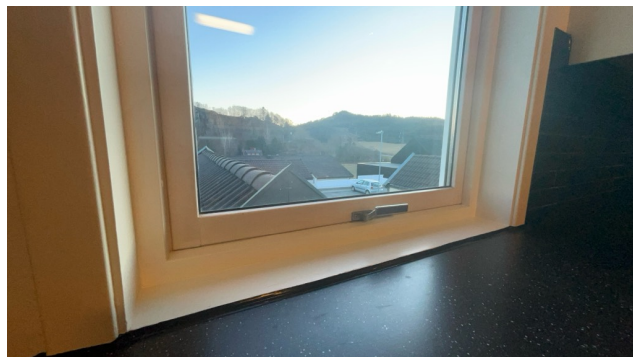
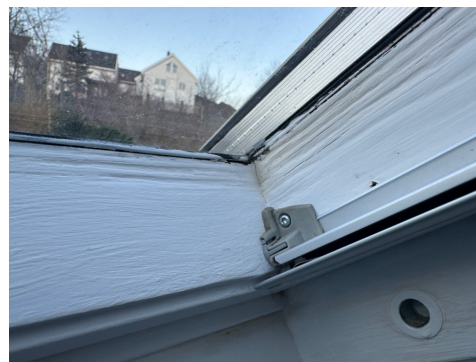
- Det er påvist at enkelte vinduer er vanskelig å åpne/lukke.
- Det er avvik:

Begynnende nedbrytning i karm på takvindu.

Takvinduet bør utbedres eller eventuelt skiftes ut for å hindre videre nedbrytning av karmen.

Dersom tiltak ikke iverksettes, kan dette føre til redusert funksjon, økt varmetap og risiko for fuktskader i omkringliggende konstruksjoner.

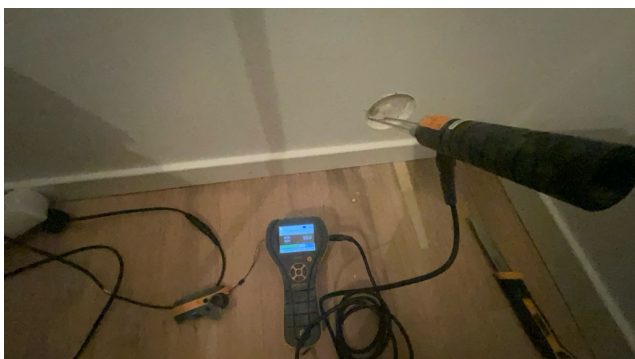
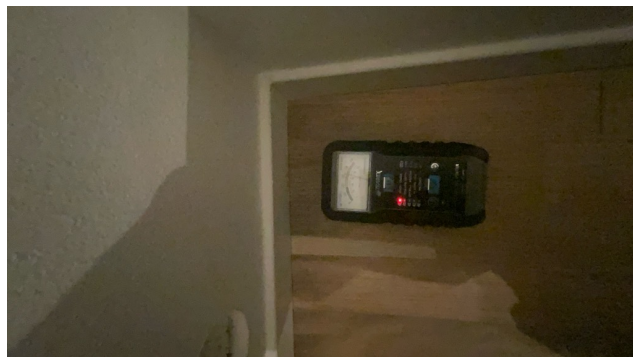
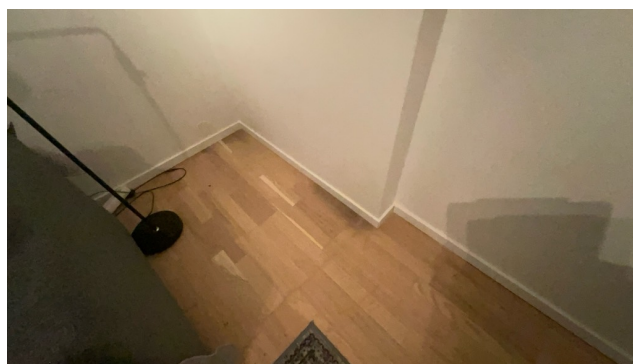
## ! TG 3 Rom Under Terreng

Gulvet har plater. Veggene har plater. Hulltaking i vegg er foretatt uten å påvise unormale forhold. Hulltaking er foretatt i tv-stue mot grunnmur. Fuktkvotemåling (vekt%) i konstruksjonen ble målt til 12 %.

Det er registrert spor etter fukt i parkett i tv-stuen og ved fuktsøk med Tramex viser det høyt utslag.

- Det er påvist fuktighet i oppforet tregulv i underetg/kjeller, og det er derfor ikke foretatt hulltaking.

Det forutsettes at fuktproblematikken er begrenset til tv-stuen der skaden vises i parketten.

Det bør gjennomføres ytterligere undersøkelser for å avdekke årsak og omfang av fuktigheten i det oppforede tregulvet.

Tiltak for å utbedre fuktproblemet må iverksettes for å unngå risiko for muggvekst, råteskader og forringelse av innneklimaet, samt potensielle kostnader knyttet til utbedring av skader på konstruksjonen.

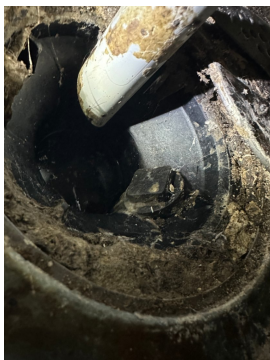
#### TG 2 Sluk, membran og tettesjikt

- Eldre sluk av plast er ofte utsatt for lekkasjer og særlig i overganger. Eventuelle lekkasjer kan medføre fuktskader på tilliggende konstruksjoner.
- Tilgang til sluk må bedres både for inspeksjon og rengjøring.
- Det må gjøres nærmere undersøkelser. Manglende membran/tettesjikt medfører risiko for lekkasjer og fukt i konstruksjonen.
- Det må innhentes dokumentasjon. Manglende membran/tettesjikt medfører risiko for lekkasjer og fukt i konstruksjonen.

Manglende dokumentasjon og usikkerhet rundt membranens tilstand medfører økt risiko for lekkasjer og fuktskader i konstruksjonen.

Overvåk tilstanden jevnlig, og vurder oppgradering av sluk og tettesjikt for å redusere risikoen for fremtidige skader.

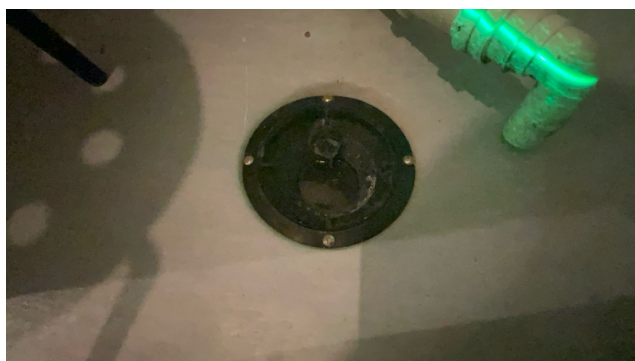
### ! TG 2 Sluk, membran og tettesjikt

- Eldre sluk av plast er ofte utsatt for lekkasjer og særlig i overganger. Eventuelle lekkasjer kan medføre fuktskader på tiliggende konstruksjoner.
- Overvåk tilstanden jevnlig. For å få tilstandsgrad 0 eller 1 må slukløsningen skiftes ut og sannsynligvis må også membransjiktet skiftes/utbedres. Det er imidlertid vanskelig å si noe om tidspunktet for når dette er nødvendig.
- Det er viktig å merke seg at levetiden til en membran varierer basert på kvalitet, installasjon og bruk. Eldre membraner kan bli sprø og sprekke opp, noe som fører til at de mister sin vanntettende funksjon. Dette kan resultere i vannlekkasjer gjennom vegger og gulv og fuktskader.

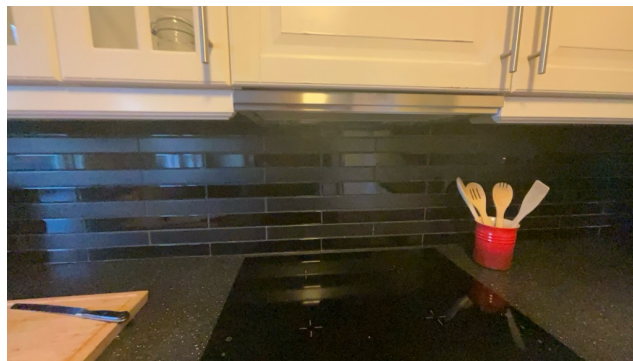
### ! TG IU Avtrekk

Det er kjøkkenventilator med avtrekk ut. Defekt avtrekksvifte som skal skiftes.

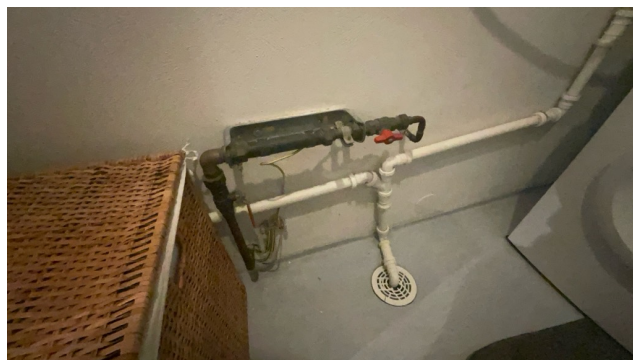
### ! TG 2 Vannledninger

- Det er ikke behov for utbedringstiltak siden anlegget fungerer i dag, men ut ifra alder kan skader plutselig oppstå på eldre anlegg.

Konsekvensen av å ikke gjennomføre tiltak er økt risiko for lekkasjer eller andre skader på grunn av aldrende rør, noe som kan medføre vannskader på bygningen.

Det anbefales å få vannledningene kontrollert av fagperson, da mer enn halvparten av forventet brukstid er passert.

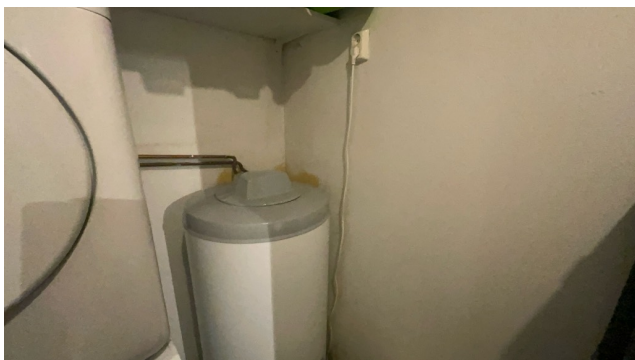
## ! TG 2 Varmtvannstank

Varmtvannstanken er på 200 liter.

- Det bør etableres tilfredsstillende el-tilkobling etter gjeldende forskrift.
