Håbageilen 24, 4325 SANDNES

**Innholdsrikt enderekkehus med  
solrik og barnevennlig  
beliggenhet - parkering i carport  
med el-lader.**

| Tilstandsrapport ..... | 43 |

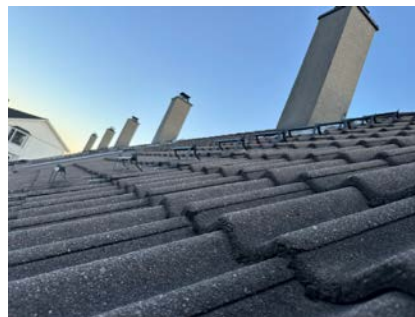
- Overvåk tilstanden jevnlig. For å få tilstandsgrad 0 eller 1 må tekingen skiftes ut, men tidspunktet for når dette er nødvendig er vanskelig å si noe om.
- Når takteking og undertak begynner å bli gamle, øker risikoen for lekkasjer, noe som kan føre til omfattende og kostbare reparasjoner av underliggende konstruksjoner dersom en ikke foretar tiltak på konstruksjonene før dette oppstår.
- Det anbefales å overvåke takets tilstand jevnlig og vurdere utskiftning av takteking og undertak, da mer enn halvparten av forventet brukstid er passert. Konsekvensen av å ikke gjennomføre nødvendige tiltak kan være økt risiko for lekkasjer og skader på underliggende konstruksjoner, som kan føre til kostbare reparasjoner.

Det anbefales å overvåke takets tilstand jevnlig og vurdere utskiftning av takteking og undertak, da mer enn halvparten av forventet brukstid er passert.

Konsekvensen av å ikke gjennomføre nødvendige tiltak kan være økt risiko for lekkasjer og skader på underliggende konstruksjoner, som kan føre til kostbare reparasjoner.

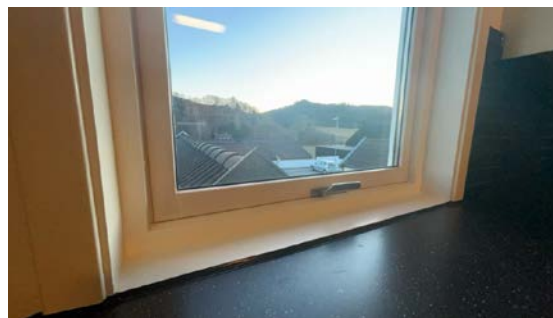
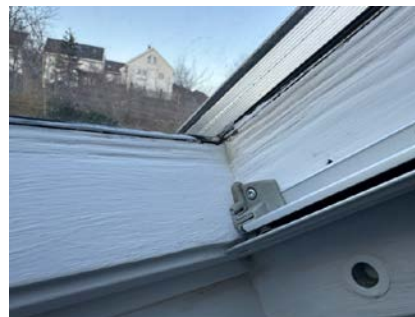
- Det er påvist at enkelte vinduer er vanskelig å åpne/lukke.
- Det er avvik:
- Takvindu som er topphengslet har begynnende nedbrytning i karmen.
- Tiltak:
- Det må påregnes noe vedlikehold og at enkelte vinduer må skiftes ut.
- Takvinduet bør utbedres eller eventuelt skiftes ut for å hindre videre nedbrytning av karmen. Dersom tiltak ikke iverksettes, kan dette føre til redusert funksjon, økt varmetap og risiko for fuktskader i omkringliggende konstruksjoner.

Begynnende nedbrytning i karm på takvindu.

Takvinduet bør utbedres eller eventuelt skiftes ut for å hindre videre nedbrytning av karmen.

Dersom tiltak ikke iverksettes, kan dette føre til redusert funksjon, økt varmetap og risiko for fuktskader i omkringliggende konstruksjoner.

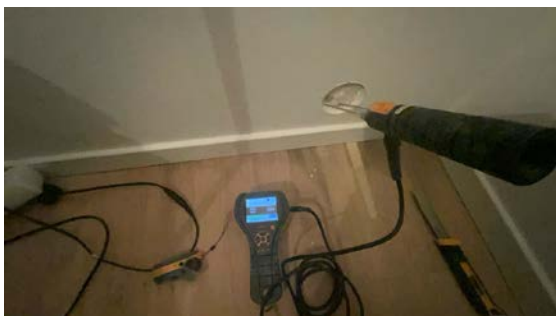
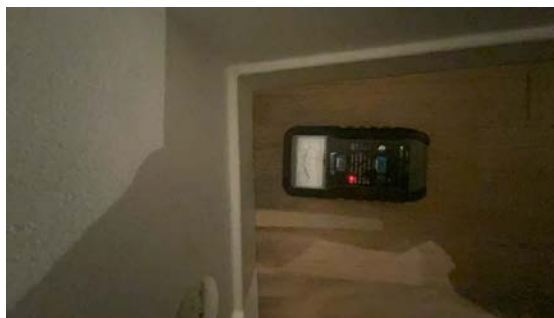
- Det er påvist fuktighet i oppforet tregulv i underetg/kjeller, og det er derfor ikke foretatt hulltaking.

Det er registrert spor etter fukt i parkett i tv-stuen og ved fuktsøk med Tramex viser det høyt utslag.

### ! TG 3 Rom Under Terreng

Det forutsettes at fuktproblematikken er begrenset til tv-stuen der skaden vises i parketten.

- Ytterligere undersøkelser må foretas for å få kartlagt årsak og omfanget på eventuelle skader.  
- Det bør gjennomføres ytterligere undersøkelser for å avdekke årsak og omfang av fuktigheten i det oppforede tregulvet. Tiltak for å utbedre fuktproblemet må iverksettes for å unngå risiko for muggvekst, råteskader og forringelse av inneklimaet, samt potensielle kostnader knyttet til utbedring av skader på konstruksjonen. Det forutsettes at fuktproblematikken er begrenset til tv-stuen der skaden vises i parketten.

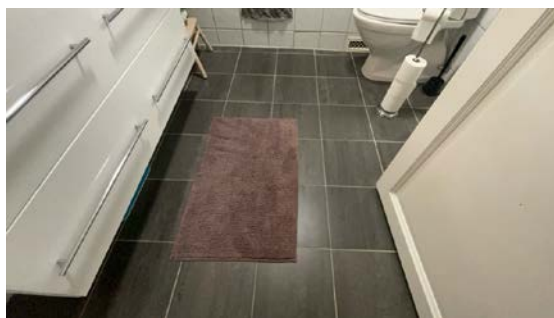
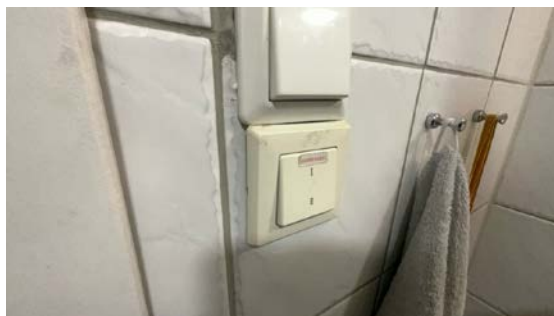
- Selv om bom eller hull lyd ikke alltid er et umiddelbart problem, bør det overvåkes nøye før eventuell utvikling i sprekker i flisfuger e.l. oppstår. Dette må en foreta tiltak for, for å begrense utviklingen.
- Det bør vurderes utbedring av fliser med bom for å forhindre at fliser løsner eller sprekker, noe som kan føre til fuktskader i underliggende konstruksjon. Manglende dokumentasjon på utførelse og oppgradering medfører usikkerhet om kvaliteten på arbeidet, og det anbefales å innhente dokumentasjon for å redusere risiko for skjulte feil og mangler.

Det bør vurderes utbedring av fliser med bom for å forhindre at fliser løsner eller sprekker, noe som kan føre til fuktskader i underliggende konstruksjon.

Manglende dokumentasjon på utførelse og oppgradering medfører usikkerhet om kvaliteten på arbeidet, og det anbefales å innhente dokumentasjon for å redusere risiko for skjulte feil og mangler.

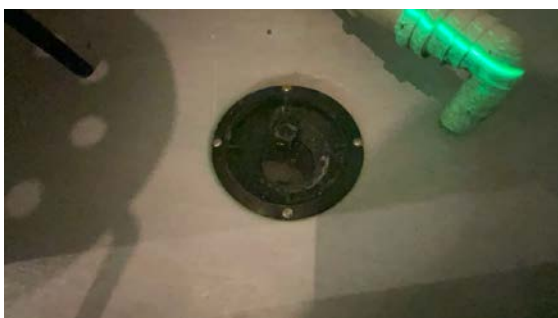
- Eldre sluk av plast er ofte utsatt for lekkasjer og særlig i overganger. Eventuelle lekkasjer kan medføre fuktskader på tiliggende konstruksjoner.
- Overvåk tilstanden jevnlig. For å få tilstandsgrad 0 eller 1 må slukløsningen skiftes ut og sannsynligvis må også membransjiktet skiftes/utbedres. Det er imidlertid vanskelig å si noe om tidspunktet for når dette er nødvendig.
- Det er viktig å merke seg at levetiden til en membran varierer basert på kvalitet, installasjon og bruk. Eldre membraner kan bli sprø og sprekke opp, noe som fører til at de mister sin vanntettende funksjon. Dette kan resultere i vannlekkasjer gjennom

## ! TG 2 Sluk, membran og tettesjikt

- Eldre sluk av plast er ofte utsatt for lekkasjer og særlig i overganger. Eventuelle lekkasjer kan medføre fuktskader på tilliggende konstruksjoner.
- Overvåk tilstanden jevnlig. For å få tilstandsgrad 0 eller 1 må slukløsningen skiftes ut og sannsynligvis må også membransjiktet skiftes/utbedres. Det er imidlertid vanskelig å si noe om tidspunktet for når dette er nødvendig.
- Det er viktig å merke seg at levetiden til en membran varierer basert på kvalitet, installasjon og bruk. Eldre membraner kan bli sprø og sprekke opp, noe som fører til at de mister sin vanntettende funksjon. Dette kan resultere i vannlekkasjer gjennom vegger og gulv og fuktskader.

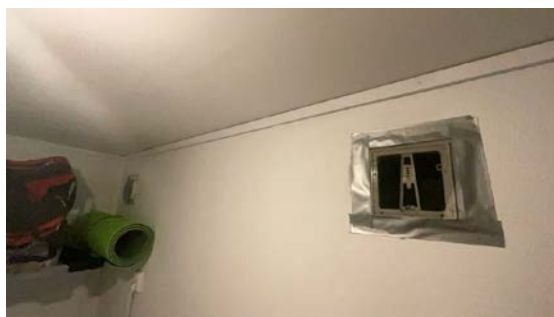
- Det er påvist fuktskjolder etc. rundt ventiler.
- Rommet har kun naturlig ventilasjon.

Fuktskjolder rundt ventiler indikerer at dagens ventilasjonsløsning ikke er tilstrekkelig, noe som kan føre til ytterligere fukt- og muggproblemer dersom tiltak ikke iverksettes.

- Dårlig ventilasjon på et våtrom kan føre til alvorlige konsekvenser som fuktskader og muggvekst.
- Det bør etableres mekanisk avtrekk for å forbedre ventilasjonen og redusere risikoen for fuktskader. Fuktskjolder rundt ventiler indikerer at dagens ventilasjonsløsning ikke er tilstrekkelig, noe som kan føre til ytterligere fukt- og muggproblemer dersom tiltak ikke iverksettes.

Det bør etableres mekanisk avtrekk for å forbedre ventilasjonen og redusere risikoen for fuktskader.

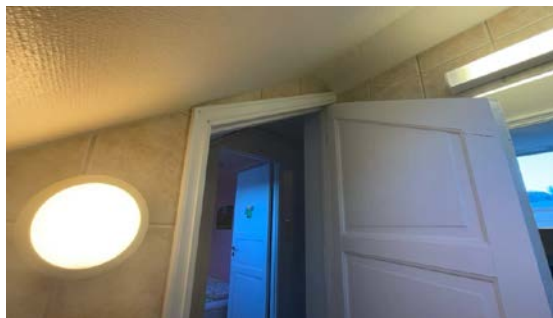
- Over tid kan manglende tilluftsventilering resultere i mugg- og soppdannelse, spesielt på steder som ikke får god nok luftgjennomstrømning.
- Det bør etableres tilfredsstillende tilluft til våtrom f.eks. luftespalte ved dør e.l.
- Det bør etableres tilfredsstillende tilluft til våtrommet, for eksempel ved å montere en luftespalte eller ventil i døren. Manglende tilluft begrenser luftutskiftingen og øker risikoen for fuktskader og soppdannelse.

Det bør etableres tilfredsstillende tilluft til våtrommet, for eksempel ved å montere en luftespalte eller ventil i døren.

Manglende tilluft begrenser luftutskiftingen og øker risikoen for fuktskader og soppdannelse.

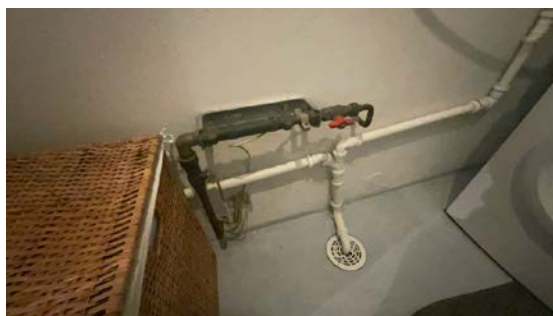
- Det er ikke behov for utbedringstiltak siden anlegget fungerer i dag, men ut ifra alder kan skader plutselig oppstå på eldre anlegg.
- Det anbefales å få vannledningene kontrollert av fagperson, da mer enn halvparten av forventet brukstid er passert. Konsekvensen av å ikke gjennomføre tiltak er økt risiko for lekkasjer eller andre skader på grunn av aldrende rør, noe som kan medføre vannskader på bygningen.

Det anbefales å få vannledningene kontrollert av fagperson, da mer enn halvparten av forventet brukstid er passert.

Konsekvensen av å ikke gjennomføre tiltak er økt risiko for lekkasjer eller andre skader på grunn av aldrende rør, noe som kan medføre vannskader på bygningen.
