# Tilstandsrapport

📍 Birch-Reichenwalds gate 2 A, 0483 OSLO

# gnr. 77, bnr. 346, snr. 40

Rapportdato: 14.10.2025

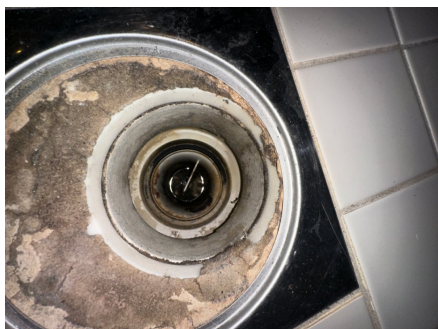
Sluk i stål plassert i dusjssonen.  
Det er synlig banemembran i hovedsluk.  
Dokumentasjon/ferdigattest, legges  
til grunn for vurdering av badets tettesjikt.

Stålsluk med klemring for membran
