# Tilstandsrapport

Boligbygg med flere boenheter

Skolegata 31 B, 7713 STEINKJER

Befaringsdato: 12.05.2025

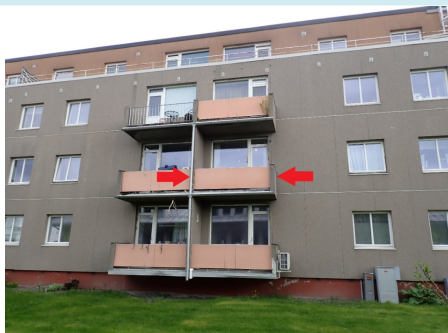
## BOLIGBYGG MED FLERE BOENHETER

**Byggeår**  
1952
