# Tilstandsrapport

Enebolig

Brennåsveien 169, 8611 MO I RANA

Befaringsdato: 12.08.2025

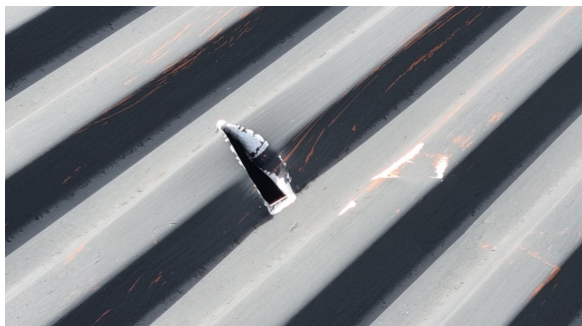
Hull i taktekket.

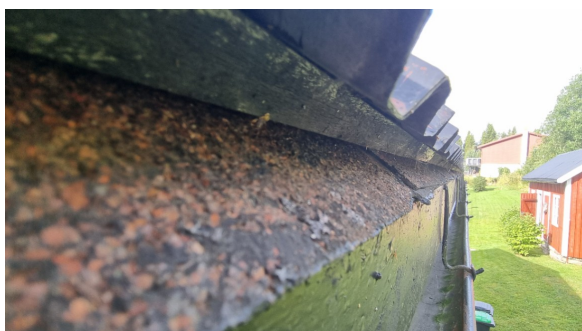
Synlige lekter.

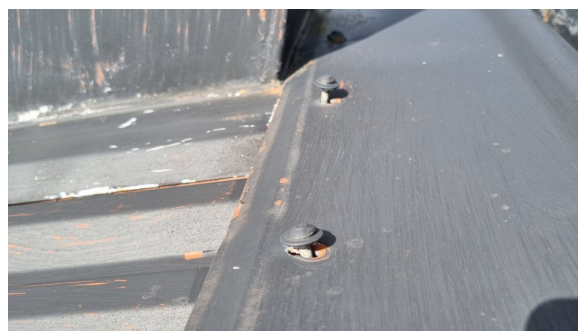
Svekkelser i innfestning.

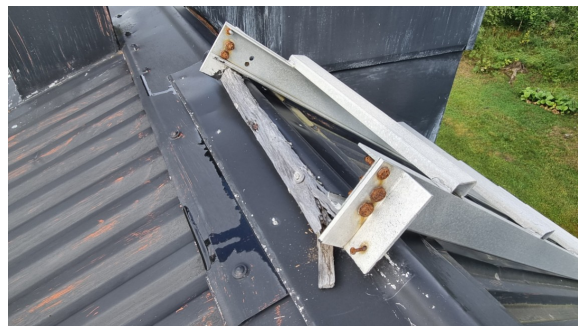
Ikke tilfredsstillende stige til pipen.

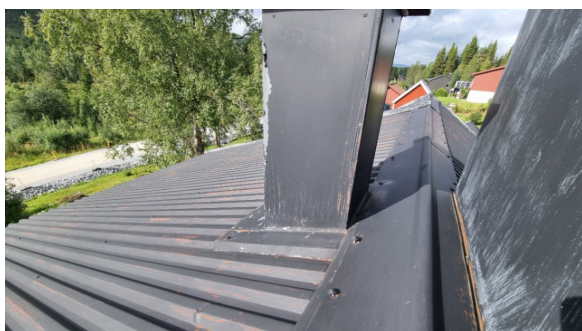
Overflateavflassing i pipebeslag og luftehatt.

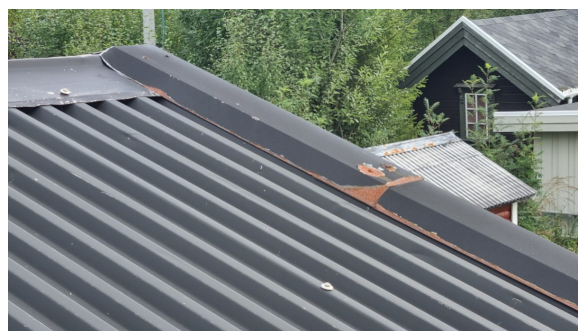
Rust i beslag.

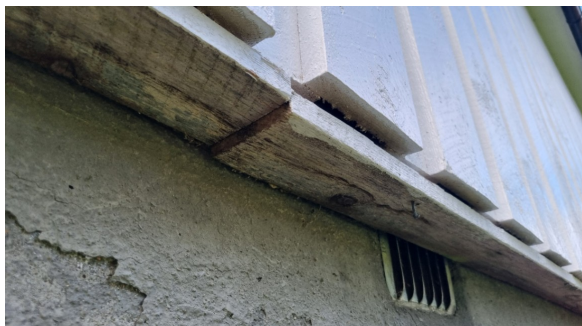
Delvis er det tettet under kledningen. Dette fører til lite/ingen lufting bak kledningen.

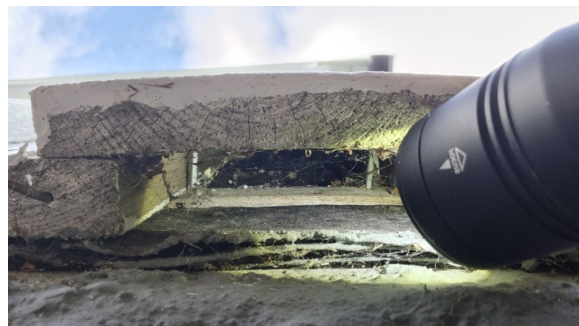
Under befaringen ble det oppdaget spor etter mus på kaldloftet (muselort), og det er usikkert hvilke skader de kan ha forårsaket i yttervegger og andre lukkede konstruksjoner.

Stedvis er det åpninger bak kledningen. Disse åpningene bør tettes med musebånd/musebørster.

Montering av musebånd/musebørster bør vurderes.

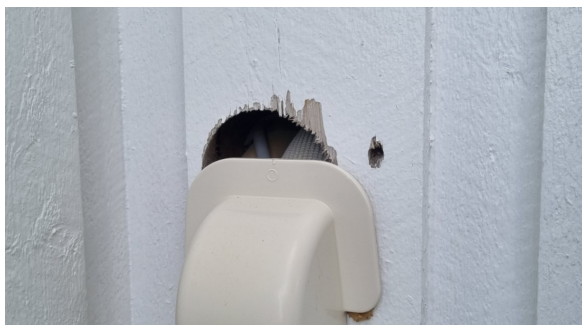
Det er ikke tilfredsstillende utvendig tettet ved rørgjennomføring for varmepumpen.

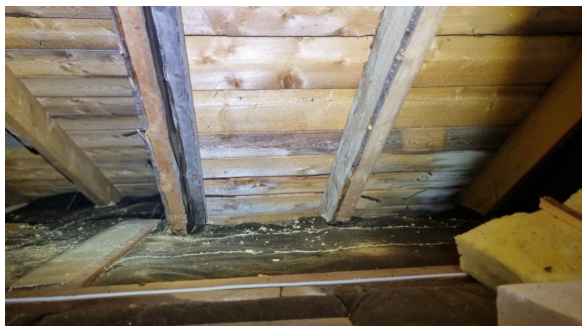
Ved befaring ble det registrert spor etter mus på kaldloftet. Nåværende eier opplyser at det aldri har vært registrert mus inne i boligen, kun i krypkjeller. Stedvis fuktmerker i takkonstruksjonen på kaldloftet og i knekott. Det ble fuktmålt i disse ved befaring, ingen unormale fuktverdier ble registrert.

Inspeksjon av kaldloftet.

Overvåk tilstanden.

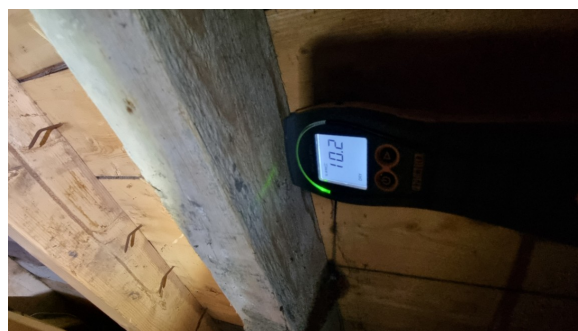
Fuktmåling i takkonstruksjonen, ingen unormale fuktverdier ble registrert

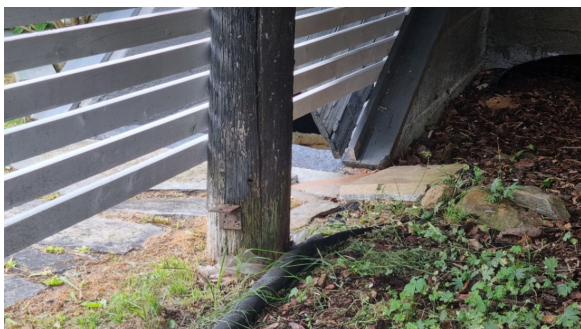
Noe begynnende svekkelser i peler av tre.

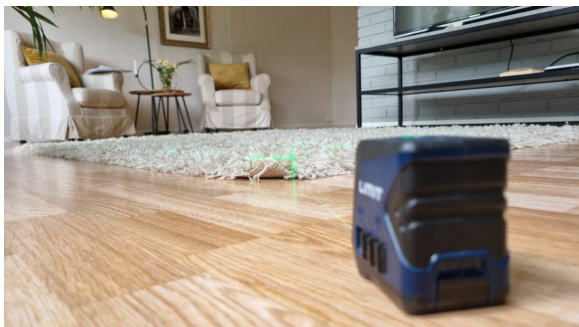
- Største målte planavvik i løftetasjen ble målt i mellomgangen. Her var det 37 mm avvik innenfor en diameter av 2 meter og det samme i hele rommet. I det største soverommet var det 22 mm avvik innenfor en diameter av 2 meter og 29 mm i hele rommet. Dette er mer enn hva NS 3600 tillater av tolleranseavvik (TG3).

Kontroll av planavvik og skjevheter med krysslaser.

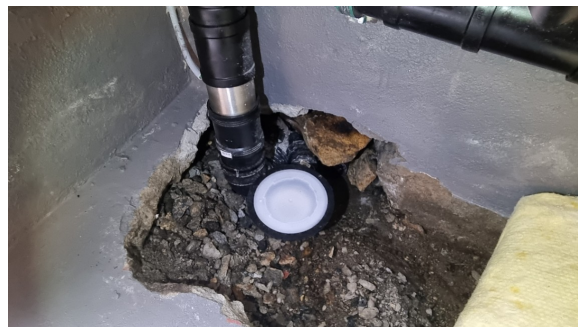
Kjellergulvet er hugget opp ved sluk.

Det anbefales å etablere gulv rundt sluket i kjelleretasjen.

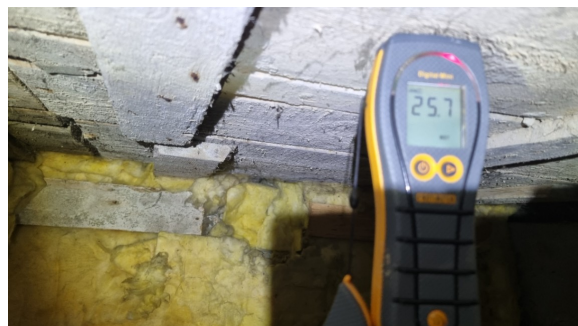
Fuktmåling i stubbloft i krypkjeller med utvendig adkomst. Forhøyede fuktverdier ble registrert. Dette skyldes for lite lufting

Overvåk tilstanden i begge krypkjellere.

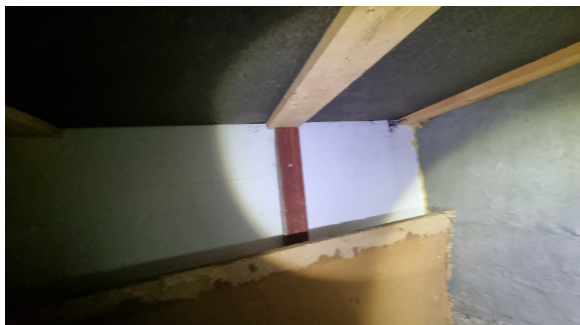
Åpen isopor i krypkjeller under tilbygget spisestue.

Isopor bør tilfredsstillende inn pusses.

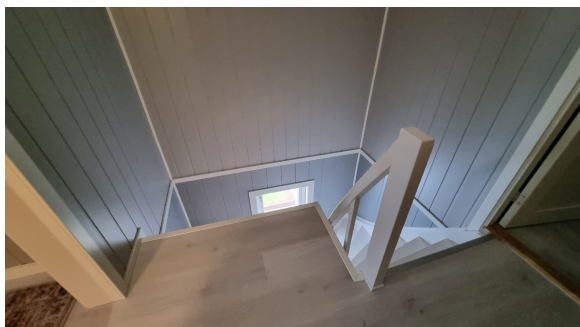
Manglende rekkverk i loftsetasje

- Rekkverk må monteres for å lukke avviket.

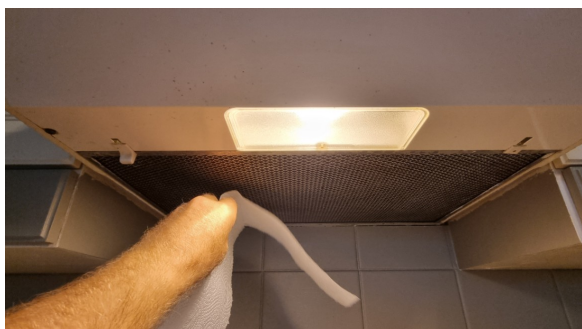
Funksjonstesting av avtrekk over komfyr.

Montering av nytt tilfredsstillende avtrekk over komfyren må påregnes.

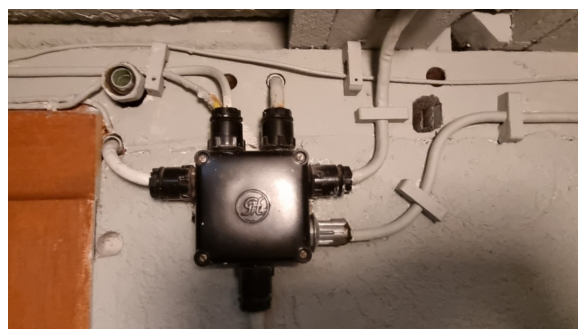
En del eldre el-installasjon i kjeller.

Utskiftning av eldre el-installasjon bør vurderes.

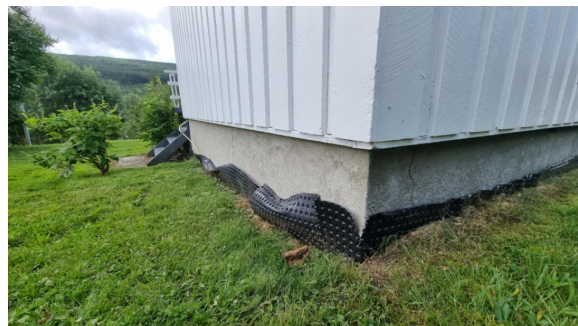
Ved befaring ble det fuktmålt, og det ble registrert fukt i gulvet. Dette er vanlig iht. byggeår da det ikke var normalt å anlegge fuktsperre mot grunnen.

Grunnmursplast mangler klemlist.

- Overvåk tilstanden jevnlig. For å få tilstandsgrad 0 eller 1 må dreneringen skiftes ut, men tidspunktet for når dette er nødvendig er vanskelig å si noe om. Bruken av underetg/kjeller vil og være avgjørende.

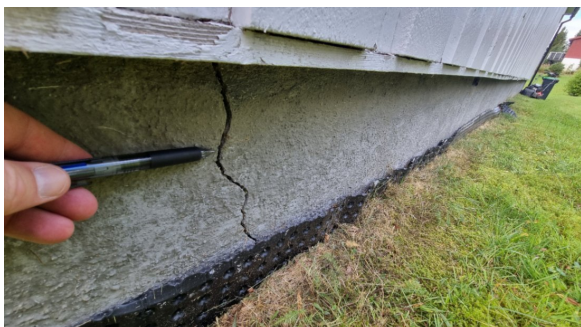
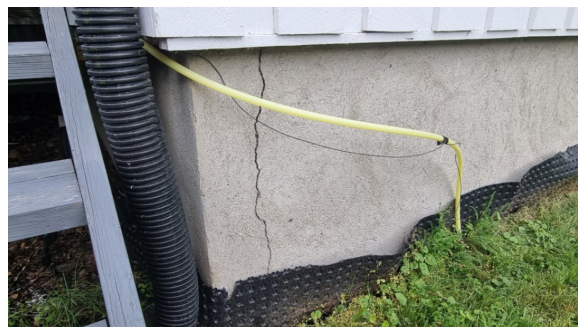
- Grunnmuren har sprekkdannelser.

Sprekk i grunnmur.

På generelt grunnlag bør sprekker og riss i muren tettes.  
Overvåk tilstanden.

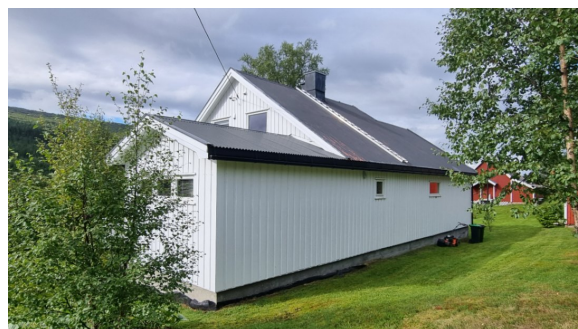
I bakkant av boligen heller terrenget ned mot boligen, dog relativt flatt de nærmeste 2-3 meterne inn mot vegg.

Utfør om nødvendig ytterligere terrengjusteringer.

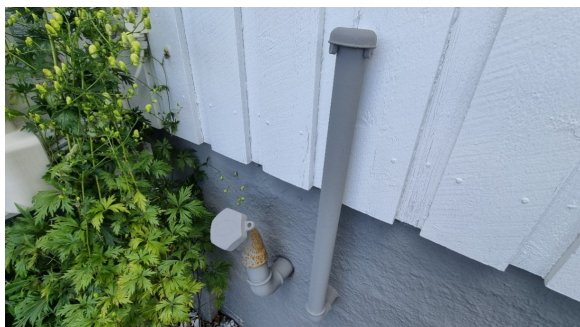
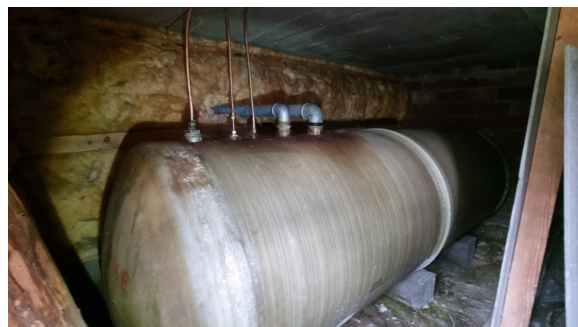
Utvendige påfyllingsrør til oljetanken.

Oljetanken ligger i krypkjeller med utvendig adkomst

Fjerning av oljetanken kan bli påkrevd, dette er vanskelig å kostnadsestimere. Ta kontakt med Rana kommune for nærmere undersøkelser.
