Tilstandsrapport

Boligbygg med flere boenheter

Ekebergveien 37, 0196 OSLO

Befaringsdato: 05.11.2024

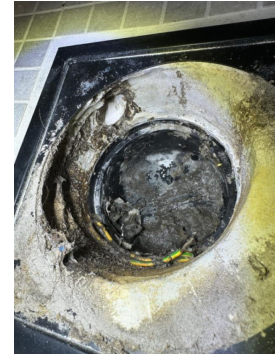
Sluk

Vurdering av avvik:

- Det er avvik:

- Tiltak:

Feste jording i sluket.

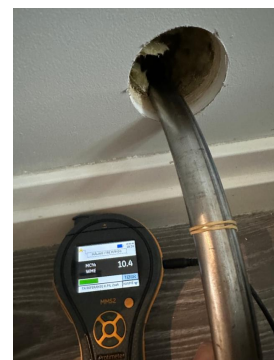
Hulltaking mot dusjsone

TG 1 Tilliggende konstruksjoner våtrom

Hulltaking er foretatt uten å påvise unormale forhold. Hulltaking er foretatt ved/i soverom. Fuktkvotemåling (vekt%) i konstruksjonen ble målt til 10.

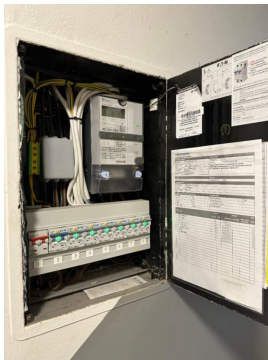
! TG 0 Branntekniske forhold

Dette er en forenklet kontroll begrenset til de spørsmål som fremkommer under. Tilstandsgraden er basert på retningslinjer til disse spørsmålene i bransjestandarden NS3600. Dette kan ikke sammenlignes med en fullstendig kontroll av branntekniske forhold av offentlig myndighet, eller en vurdering av boligens branntekniske forhold eller prosjektering fra en rådgiver med spesialkompetanse. En bygningssakkyndig har verken kompetanse til å gi slik veiledning eller lov til å foreta en slik kontroll.
