Tilstandsrapport

Fritidsbolig med inntilbygget anneks og garasje.

Sjøliveien 350, 2485 RENDALEN

Befaringsdato: 08.08.2024

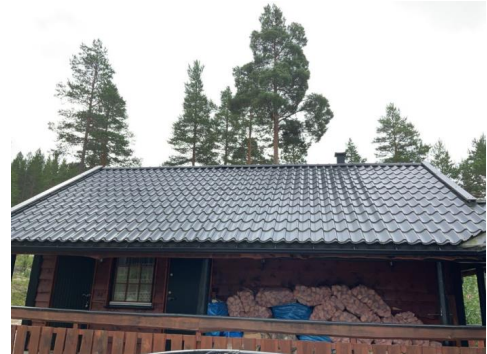
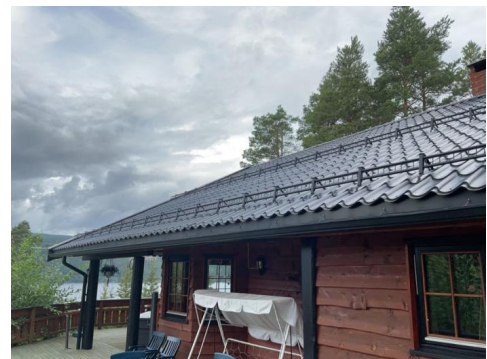
! TG 2 Takteking

Taktekkingen er av stål/aluminiumsplater. Taket er besiktiget fra bakkenivå.

- Overvåk tilstanden jevnlig. For å få tilstandsgrad 0 eller 1 må tekingen skiftes ut, men tidspunktet for når dette er nødvendig er vanskelig å si noe om.

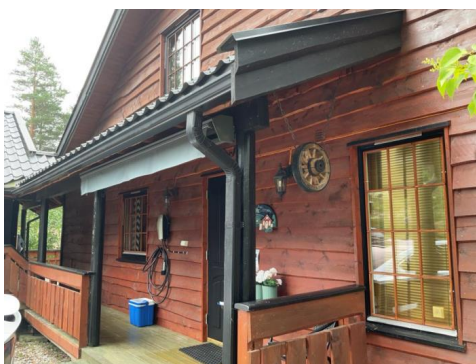
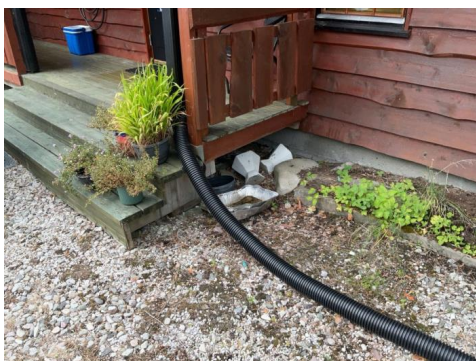
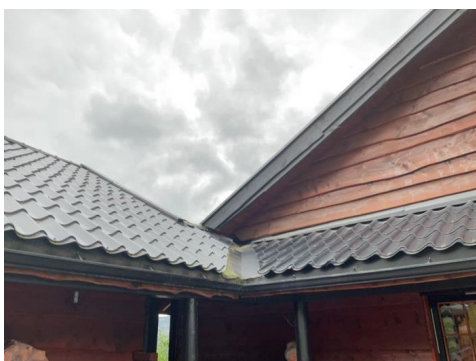
! TG 2 Nedløp og beslag

Takrenner med forkantbeslag og med nedløpsrør til terreng. Beslag på vindskier. Beslag på vindusvannbrett. Gradrenner, luftehatt og pipebeslag. Takstige. Snøfangere.

- Det er ikke krav om utbedring opp til dagens krav.

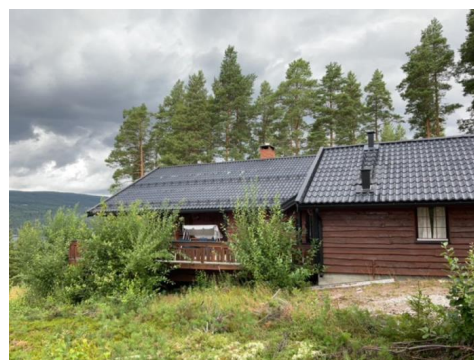
TG 2 Veggkonstruksjon

Veggene har bindingsverkskonstruksjon fra byggeår. Sannsynligvis isolert iht. gjeldende bestemmelser for fritidsboliger i byggeåret. Fasade/kledning har liggende bordkledning av villmarkspanel.

- Det er avvik:

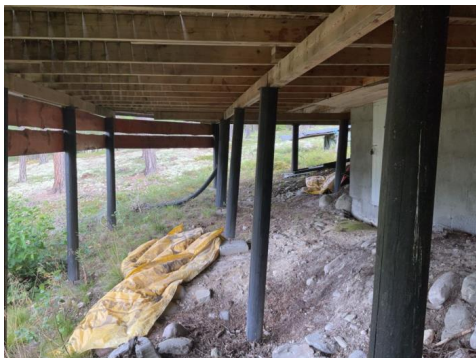
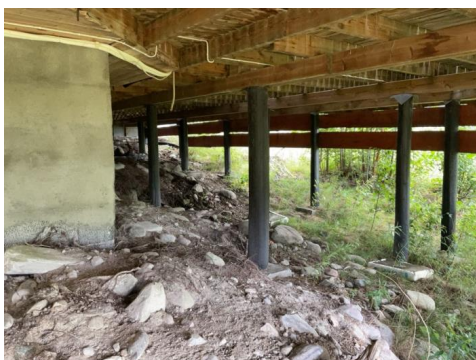
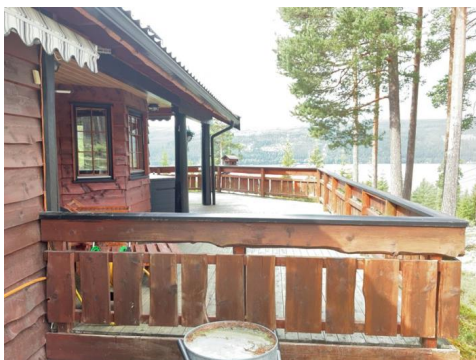
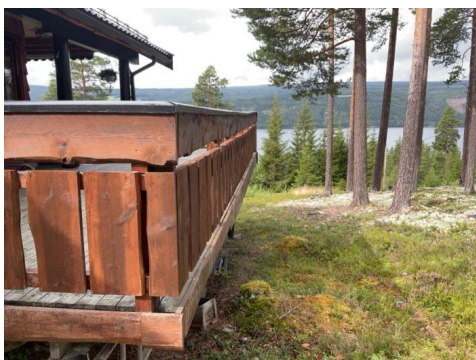
TG 2 Balkonger, terrasser og rom under balkonger

Det er helningsavvik, noe svanker og buler i balkonggulv, sannsynligvis på grunn av differensialsetninger i grunnen. Skrånende terreng med betongfundamenter med svak forankring og med liten bæreflate.

Kostnadsestimat: 50 000 - 100 000

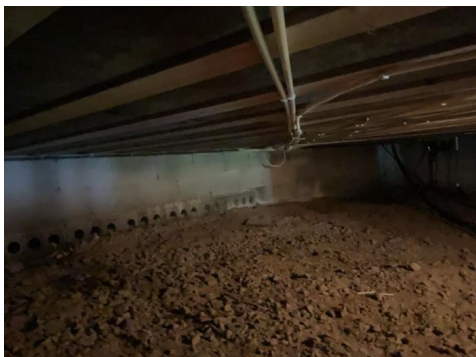
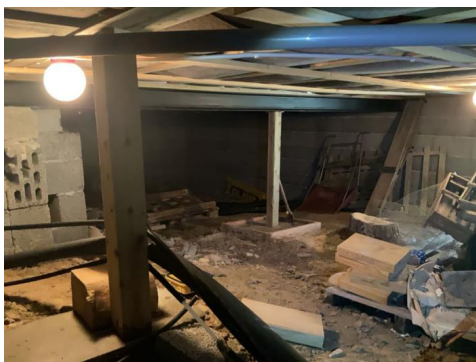
! TG 2 Kryp Kjeller

Bygningen har utvendig adgang til krypkjeller via dør i grunnmur. Lav høyde under trebjelkelag og stubbegulv. Skrånende terreng med sand/jordgulv i et stort rom med varierende takhøyde.

- Det er manglende fuktsperre på bakken.

- Fuktsperre på bakken bør etableres.

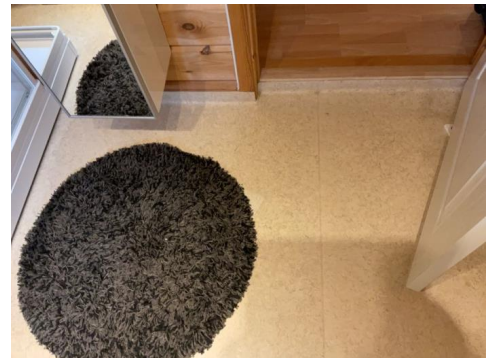
! TG 2 Overflater Gulv

- Våtrommet fungerer med dette avviket.

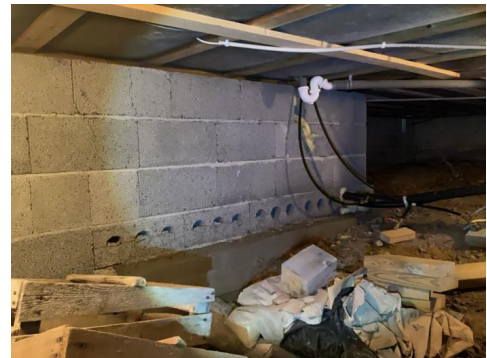
- Grunnmuren har sprekkdannelser.

Forholdet bør holdes under oppsikt, Sprekker vertikalt i ringmur skyldes vanligvis differensialsetninger i grunnen.

Vertikalriss i ringmur, sannsynligvis grunnet differensialsetninger i grunnen.
