Leilegheit i sameiga  
Gjernesvegen 24D  
5700 Voss

**Boligens tekniske tilstand:**

Utført av:  
Takstmann  
**Bjørnar Helland**  
Dato: 02/10/2025

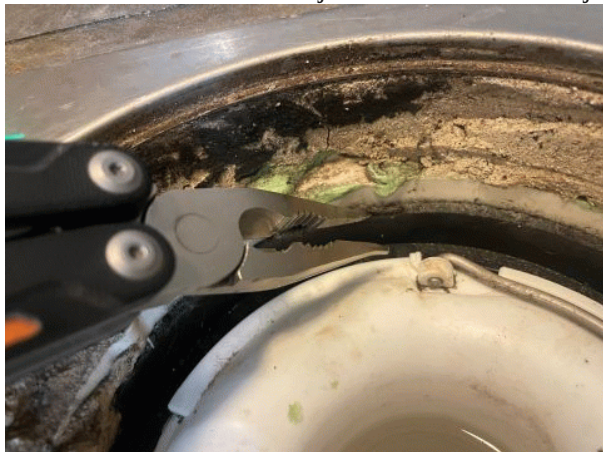
- Uavklart overgang mellom tettesjikt og sluk.
- Mangelfull fugging av baderomsplater i hjørne og overgangar.

Det er ikkje mogleg å stadfeste at smøremembranen er korrekt klemmt under klemring ved sluk. Dersom overgangen ikkje er tett utført, kan dette over tid gje lekkasjar med fare for følgjeskadar på underliggjande konstruksjonar. Mangelfull fugging av baderomsplater medfører opningar i hjørne og overgangar, noko som aukar risikoen for fuktopptak bak platene og kan forkorte levetida til løysinga.

På bakgrunn av desse forholda vert bygningsdelen vurdert til TG 2. Tilstanden framstår elles som forventa ut frå alder, men krev oppfølging for å redusere risikoen for framtidige skadar.

**Merknader:** Det som kan sjå ut som deler av tettesjikt under klemring i sluk.

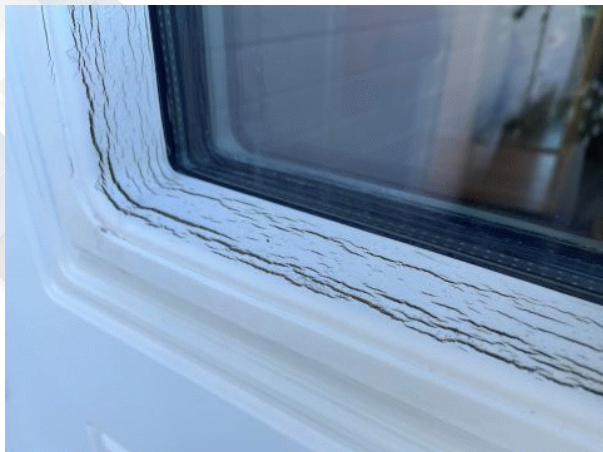
Avvika på ytterdør inneber at delar av treverket står ubeskytta, noko som kan medføre fuktopptak og redusert levetid dersom tiltak ikkje vert sett inn. Svelling rundt glasspartiet vil på sikt påverke funksjon og tettheit.

**Merknader:** Svelling rundt glassparti i dørblad
