# Tilstandsrapport

Boligbygg med flere boenheter

Jørgen Løvlands gate 1 A, 0568 OSLO

Befaringsdato: 02.09.2025

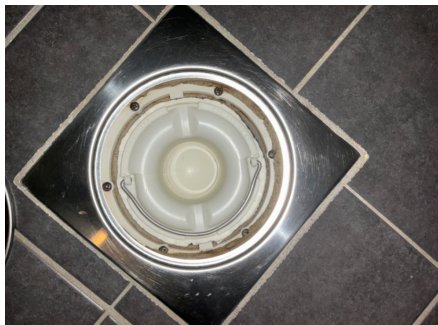
- Det mangler smøremembran på mansjett og over klemringen.

Denne typen mansjett krever smøring på selve materialet og over klemringen for å oppnå tilstrekkelig vanntetthet. Uten smøremembran har konstruksjonen økt mulighet for utettheter som kan føre til skjulte skader.

- Sluket har oppnådd mer enn halvparten av forventet levetid.

- Membranen har passert halvparten av forventet levetid.
