Tilstandsrapport

Tomannsbolig

Ivar Aasens veg 19B , 7804 NAMSOS

Befaringsdato: 20.04.2026

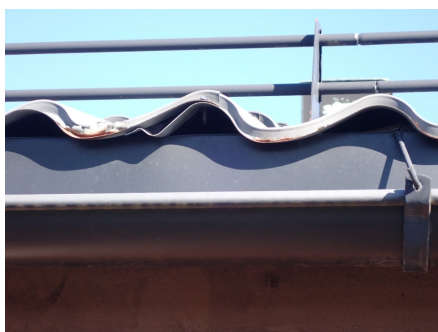
- Mer enn halvparten av forventet brukstid er passert på taktekingen.
- Mer enn halvparten av forventet brukstid er passert på undertak.
- Det er avvik:

Det er løst belegg, rust i takplater ved takfot.

Løs folie / rustskader i takplater over takrenner

- Tidspunkt for utskiftning av takteking nærmer seg.

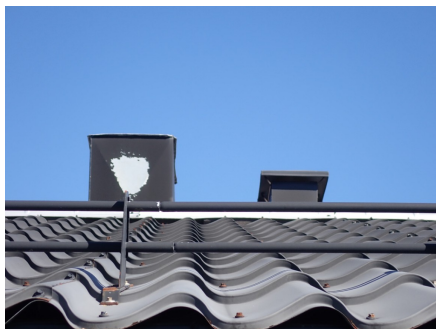
- Mer enn halvparten av forventet brukstid er passert på renner/nedløp/beslag.
- Det er avvik:

Det er flasket maling i beslag.

Rustmerker i snøfangere, løs folie i beslag.

- Overvåk tilstanden jevnlig. For å få tilstandsgrad 0 eller 1 må beslag/renner/nedløp skiftes ut, men tidspunktet for når dette er nødvendig er vanskelig å si noe om.

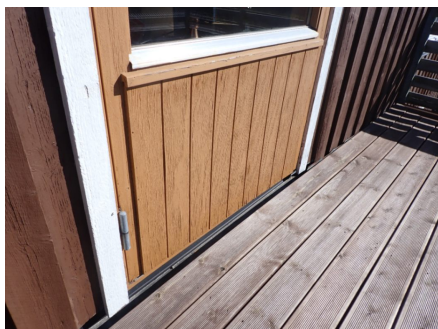
Det er oppsruknet trepanel i balkongdøren.

Sprekker / soltørket panel i balkongdør på stue

Lokal utbedring, alternativt en utskifting av balkongdør er påregnelig.

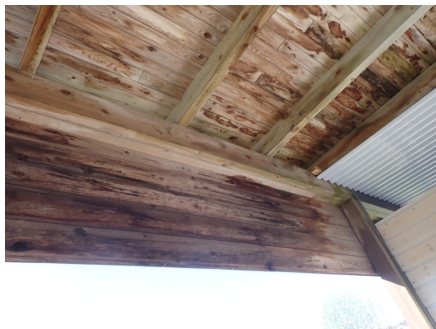
- Mer enn halvparten av forventet brukstid er passert på tettesjikt/membran.
- Det er avvik:

Det registreres skjevheter i balkong foran stue.

Rekkverk har dårlig tilstand.

Det er tegn til utettheter i sinkplater under terrassebord foran stue.

Fuktmerker, utettheter i sink / tettesjikt under terrassebord.

- Tiltak:
- Ny tekking må legges.
- Tidspunkt for utskifting av tettesjikt/membran nærmer seg ut ifra alder på dagens tekking.

Ny membran bør monteres i betongkonstruksjon foran inngangspartiet, betraktes som et forebyggende tiltak for å unngå lekkasjer til underliggende rom i underetasjen.

Skjevheter bør lukkes, nye rekkverk monteres.

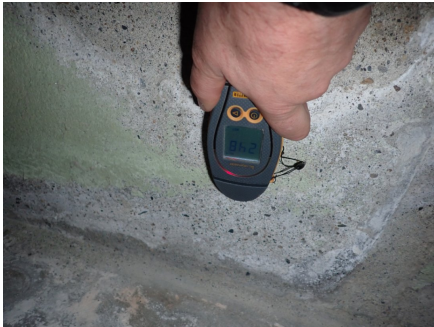
- Det er påvist indikasjoner på noe fuktgjennomtrenging i kjellergulv.
- Det er påvist indikasjoner på noe fuktgjennomtrenging inn i kjellermur.
- Det er avvik:

Påvist fukt i overflater på gulv og grunnmur vil påføre treverk som er i kontakt med underlaget uheldige fuktbelastninger som over tid kan resultere i skader.

Avvik på fuktsøker i nedre deler av grunnmur.

- Tiltak:
- Det påviste fuktnivå gir grunn til å overvåke konstruksjonen jevnlig for å se utvikling over tid, og eventuelt foreta tiltak for å unngå fuktskader.

Bruken av etasjen vil være avgjørende for behovet for ytterligere tiltak mtp. fuktsikring mm.

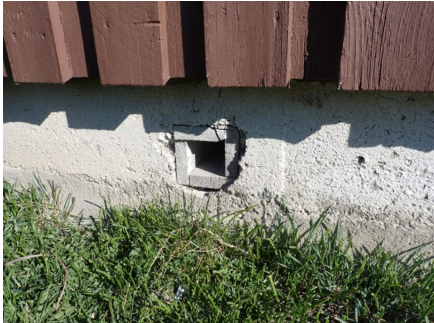
Det er ventiler uten netting i grunnmur til blindrom.

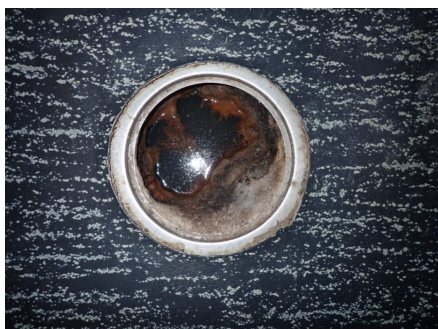
- Våtrommet har behov for omfattende oppgraderinger. For å sikre en løsning som oppfyller gjeldende krav, bør tettesjikt, sluk og røropplegg oppgraderes og dokumenteres.

Soiisluk, skader i tettesjikt på bad.

Kostnadsestimat: 100 000 - 200 000

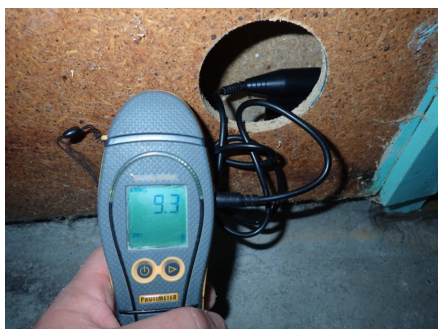
Hulltaking er foretatt uten å påvise unormale forhold. Hulltaking er foretatt i bod mot dusjsonen. Fuktivotemåling (vekt%) i konstruksjonen ble målt til 9.

Ingen symptomer på skadelig fukt i hulltakingen.

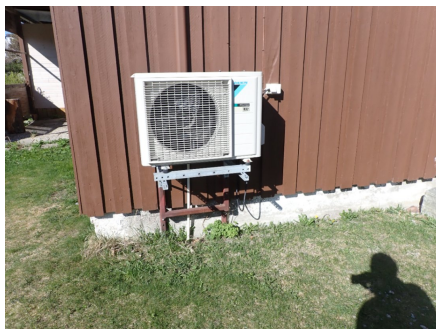
Kondensvann fra varmepumpen bør ledes vegg fra grunnmur på en kontrollert måte

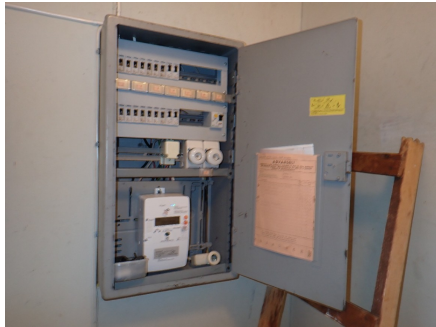
Sikringskapp med automatsikringer og automatisk strømmåler.

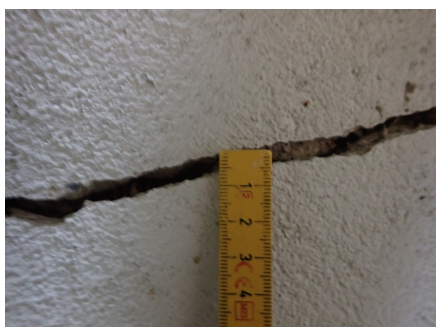
- Grunnmuren har sprekkdannelser.

Sprekk i innvendig murpuss

- Påviste skader må utbedres.

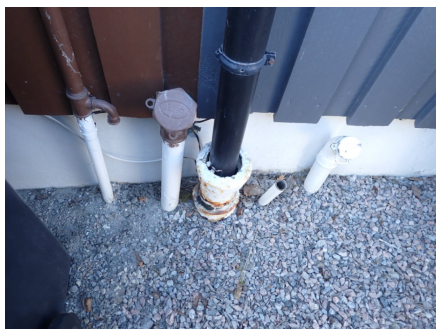
Utvendig påfyllingsrør til oljetank.

Det må utføres ytterligere undersøkelser. Det kan ikke utelukkes pålegg / behov for sanering.
