# Tilstandsrapport

📍 Strandvegen 32, 7713 STEINKJER

# gnr. 192, bnr. 597, snr. 3

Rapportdato: 05.06.2025

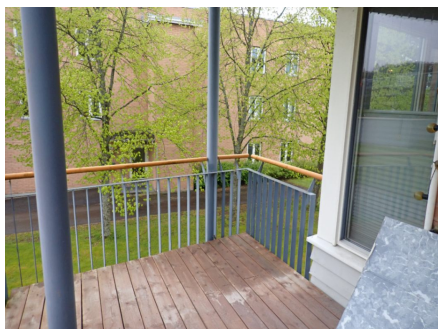
- Mer enn halvparten av forventet brukstid er passert på tettesjikt/membran.
- Rekkverket er for lavt i forhold til dagens krav til rekkverkshøyder.
- Det er avvik:

Anbefaler og utføre overflatebehandling av terrassedekke.

Avrenning fra balkondekke må kontrolleres nærmere.

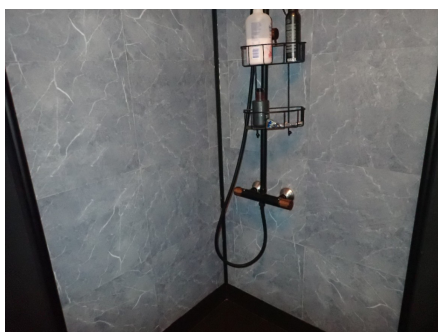
Tettesjikt og overflater er fra byggeåret 1995. Dokumentasjon: ingen dokumentasjon.

Eier har oppgradert overflater med maling og selv klebende beleggsfliser i dusjsone.

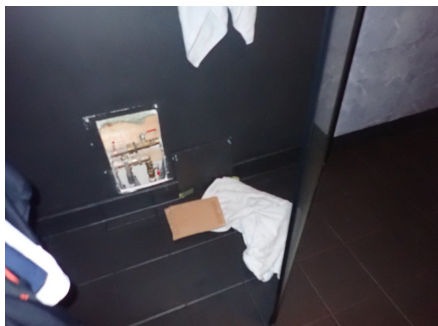
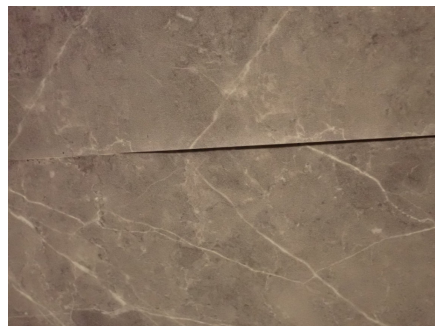
Luke over hovedstoppekran er ikke vannsikret, det må utføres tiltak for å lukke avviket.

Belegg i dusjhjørne glipper i skjøter, fare for at vann trekker inn bak belegg. Anbefaler å montere tett dusjkabinett i påvente av oppgradering av våtrommet.

- Det er påvist at noen fliser har bom (hulrom under).
- Det er påvist avvik i fallforhold til sluk i forhold til krav i forskrift på byggetidspunktet.

- Selv om bom eller hull lyd ikke alltid er et umiddelbart problem, bør det overvåkes nøye for eventuell utvikling i sprekker i flisfuger e.l., oppstår dette må en foreta tiltak for å begrense utviklingen.
- Til tross for avviket i fall/høydeforskjell til sluk, vil gulvet fortsatt kunne lede vann mot sluket, men med redusert effektivitet. Dette kan potensielt øke risikoen for vannansamling i enkelte områder av badet.

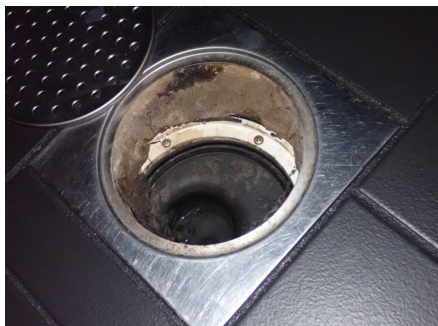
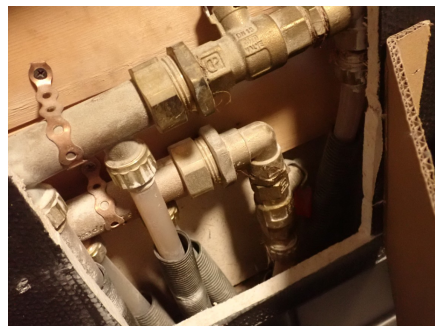
- Det er påvist mangelfull/feil utførelse rundt rørgjennomføringer e.l. som gir fare for fukt i konstruksjonen i våtsone.
- Membran kan ikke konstateres (ikke synlig og det foreligger heller ikke dokumentasjon).
- Mer enn halvparten av forventet brukstid er passert på membranløsningen.
- Mer enn halvparten av forventet brukstid er passert på slukløsningen.

- Eldre sluk av plast er ofte utsatt for lekkasjer og særlig i overganger. Eventuelle lekkasjer kan medføre fuktskader på tiliggende konstruksjoner.
- Overvåk tilstanden jevnlig. For å få tilstandsgrad 0 eller 1 må tettesjiktet skiftes ut, men tidspunktet for når dette er nødvendig er vanskelig å si noe om.

- Det er viktig å merke seg at levetiden til en membran varierer basert på kvalitet, installasjon og bruk. Eldre membraner kan bli sprø og sprekke opp, noe som fører til at de mister sin vanntettende funksjon. Dette kan resultere i vannlekkasjer gjennom vegger og gulv og fuktskader.

- Løsningen/utførelsen rundt rørgjennomføringer gir fare for fukt inn i konstruksjoner.
- Det må foretas lokale tiltak for å utbedre utettheter på våtrommet.

Anbefaler og monterer dusjkabinett i påvente av oppgradering av våtrommet.

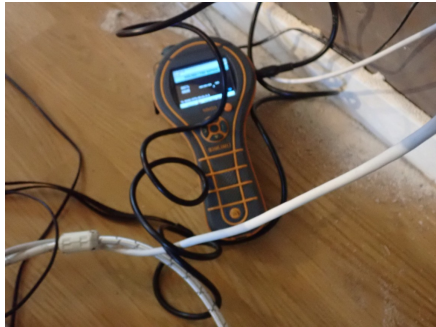
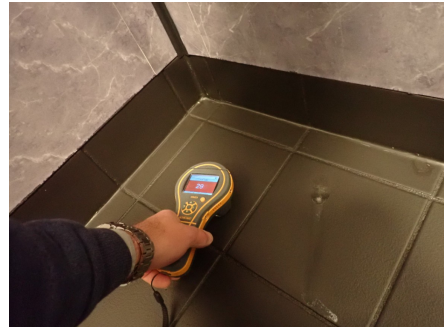
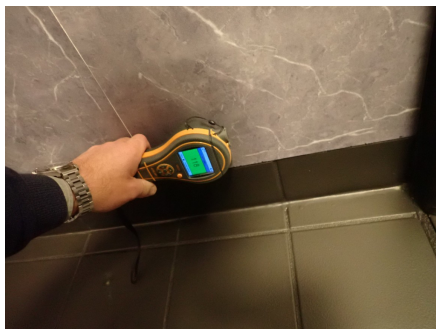
Ved måling med kapasitiv fuktmåler på overflater i dusjhjørne registreres det forhøyet fuktverdier på gulvoverflater. Det er ikke uvanlig med forhøyet fuktverdier da det ofte ligger fukt mellom flis og tettesjikt.

Anbefaler jevnlig kontroll pga alder på tettesjikt.

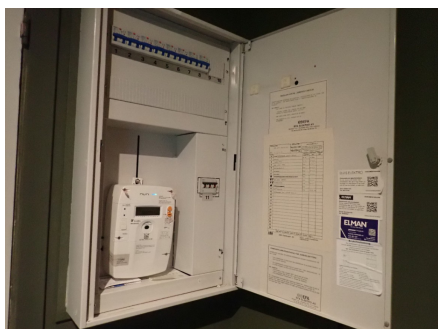
Det er fremvist noe dokumentasjon på el-anlegg med QR koder i dør på sikringsskap. Om det er utført arbeid av tidligere eiere er ikke kjent og det er ikke fremvist eldre samsvarserklæringer. Anbefaler en utvidet el-kontroll.

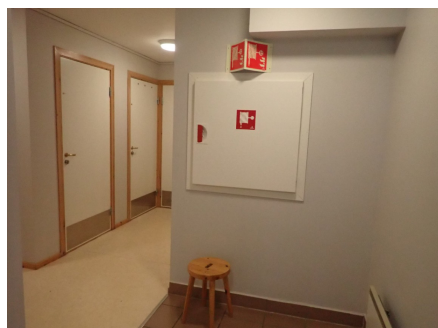
1. Er det mangler for brannslukningsutstyr i boligen iht. forskriftskrav på søknadstidspunktet, men minst Byggeforskrift 1985?  
**Ja Registrerte ikke noe brannslukningsapparat i leiligheten på befaringsdagen.**
2. Er det skader på brannslukkingsutstyr eller er apparatet eldre enn 10 år?  
**Nei**
3. Er det mangler på røykvarsler i boligen iht. forskriftskrav på søknadstidspunktet, men minst Byggeforskrift 1985?  
**Nei**
4. Er det skader på røykvarslere?  
**Nei**

**Kostnadsestimat: Under 10 000**
