Tilstandsrapport

Leilighet

Vollasvingen 9, 1940 BJØRKELANGEN

Rapportdato: 28.02.2025

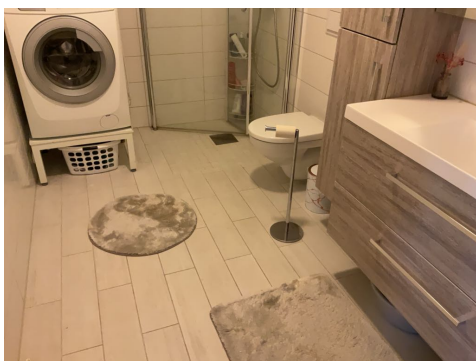
2. ETASJE > BAD/WC/VASKEROM

! TG 2 Overflater vegger og himling

- Det er påvist sprekker i fliser.

Det er sprekker i veggfliser bak vaskemaskinen.

- Fliser må skiftes.
