# Tilstandsrapport

Boligbygg med flere boenheter

Skograndveien 42, 7200 KYRKSÆTERØRA

Befaringsdato: 24.03.2025

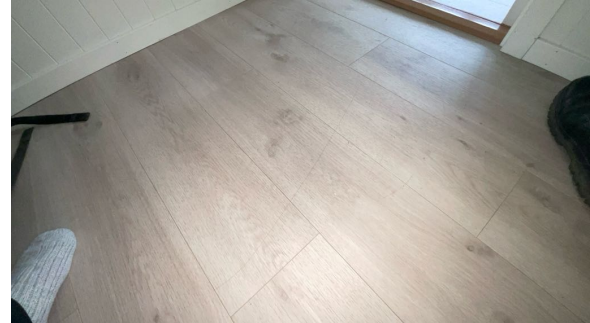
- Slitasje/striper på gulv i vindfang

Slitasje/striper på gulv i vindfang

- Ikke behov for tiltak umiddelbart, tiltak må vurderes ut fra behov og egne ønsker.

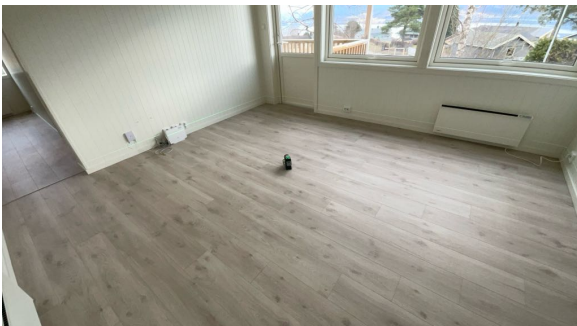
1. etasje.

Plassering av laser ved kontroll av stue. Det er målt 3 mm høydeforskjell gjennom rommet. TG 1

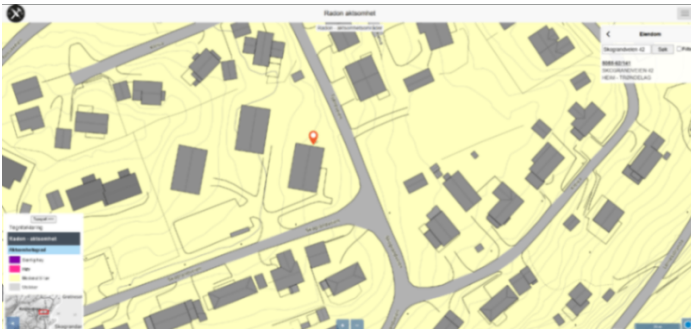
- Eiendommen ligger i et område med, moderat til lav forekomst i følge Norges geologiske undersøkelse (NGU)

- I egen bolig er det ikke påbudt å måle radonverdiene eller gjøre tiltak, men det anbefales.
  - Leier du ut bolig, er du pliktig til å måle radon og eventuelt gjøre tiltak dersom nivåene er for høye.
- Skal du måle, bør du gjøre det om vinteren, siden det er da gassen blir opplagret inne i de oppvarmede husene våre.

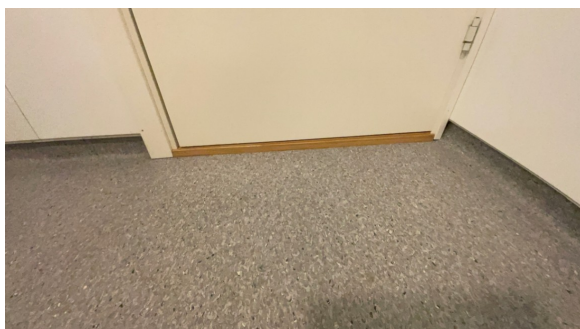
- Det er mulighet for at det kan forekomme vannlekkasje på våtrommet hvor vann ikke vil gå til sluk.
- Det er påvist avvik i fallforhold til sluk i forhold til krav i forskrift på byggetidspunktet.

Det er skiftet dørterskel og fuget ved dør etter befaring

- Etter befaringen er det fuget mot dørterskel for å ivareta vannsikkerheten
- Vær oppmerksom ved bruk. For å få tilstandsgrad 0 eller 1 må gulvet bygges om, for å få riktig fall til sluk. Det vil imidlertid sjelden være økonomisk rasjonelt som et enkeltstående tiltak. Ved en eventuell renovering, påse at våtrommet bygges med riktig fall til sluk.
- Grunnet lite/svakt fall kan vann bli liggende på gulvet

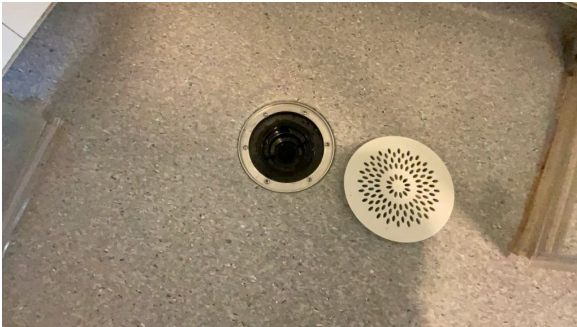
Vinylbelegg er ført ned under skrudd klemring i sluk.

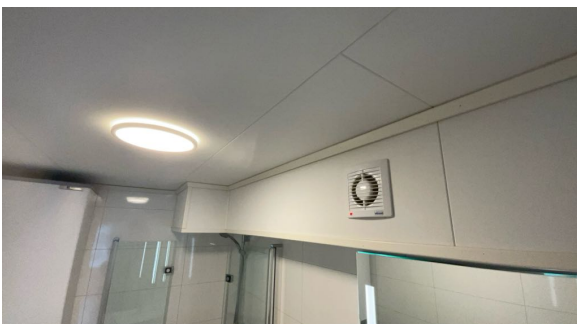
Mekanisk avtrekksvifte som er styrt via bryter. Tilluft under dør. Terskel er skiftet etter befaringen for å sikre tilstrekkelig tilluft.

Mekanisk avtrekksvifte på vegg/kanal
