Tilstandsrapport

📍 Hestaberg 124 , 5570 AKSDAL

gnr. 104, bnr. 294

Enebolig - Byggeår: 2008

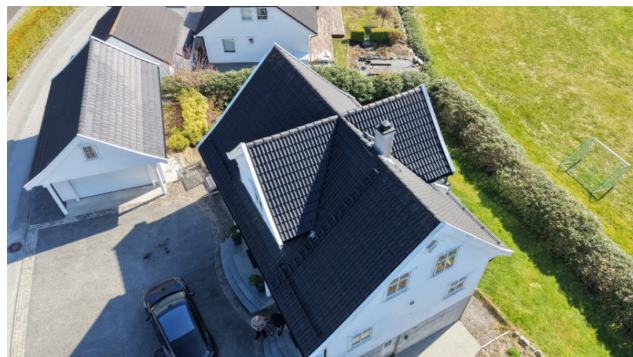
Taket er tekket med takstein av betong.

Tekkingen er besiktet fra bakkeplan og ved lett bruk av drone uten å påvise vesentlige feil som manglende tekking eller større skader. Det foreligger ingen dokumentasjon av tekking og det er således ikke utført noen nærmere vurdering om taket har tilstrekkelig helning, eksakt behov for snøfanger etc.

Eier opplyser : Eier opplyser : Det er lagt kobbertråd på hustaket, for å forhindre at takstein blir tilgrodd. Det er lagt beslag på vannbord på arker (som har litt vrien tilkomst for maling)

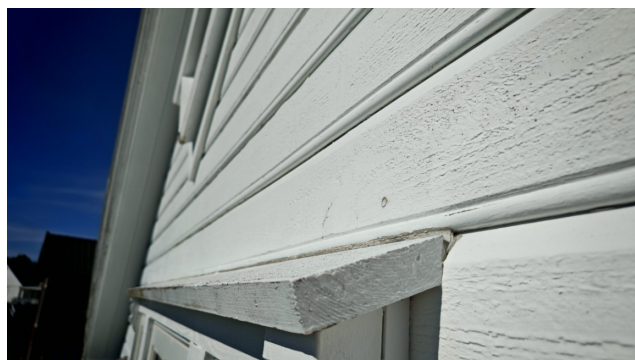
TG 2 Vinduer

- Det er påvist avvik rundt innsettingsdetaljer.
- Det er påvist noen glassruter som er punktert eller sprukne.

Det er påvist noen glassruter som er punktert eller sprukne. : Dette gjelder 1 stk vindu, der 2 av 4 glassfelt er identifiserte punkterte. Andre vinduer er ikke dette registrert.

- Vinduer med punkterte/sprukne glass må påregnes skiftes ut, enten hele vinduet eller kun selve glassene.

Eier har innhentet tilbud for skifte av glass fra Tysvær Glass, dette omfatter skifte av 2 stk punkterte glass (i samme vindu) - Tot. pris noe under 10 000 kr. Eier er usikker om dette blir utført før salg.

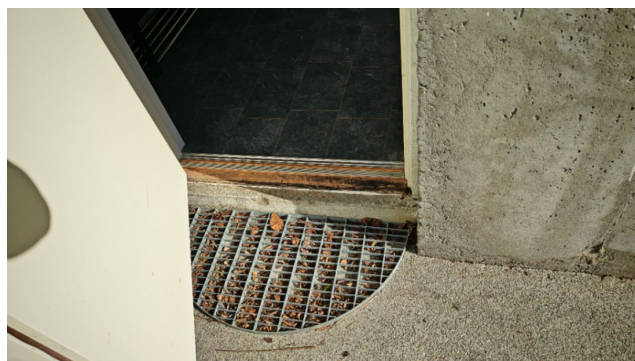
TG 2 Dører

- Det er påvist avvik rundt innsettingsdetaljer.
- Karmene i dører er værslitte utvendig og det er sprekker i trevirket.

Vannbord er ikke innfelt i kledning. Utenpåliggende vannbord vurderes av noen som en svakere fuktteknisk løsning.

** Dør underetasjen har fuktskade ved terskel.

- Det bør gjøres tiltak for å lukke avviket.

Avviket med utenpåliggende vannbord ser ikke ut til å ha hatt noen umiddelbar konsekvens, men vannbord skal felles inn for å lede vann bort fra byggets vegger dermed beskytte mot vannskader og forhindre at fuktighet trekker inn.

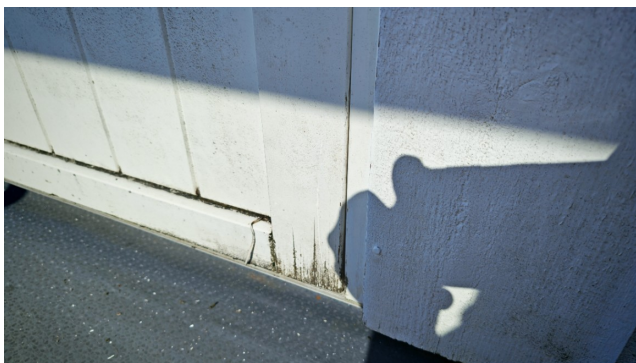
Terrasse i tre konstruksjon med glassverket.

Rekkverk ok.

Slitasje på terrasse dør.

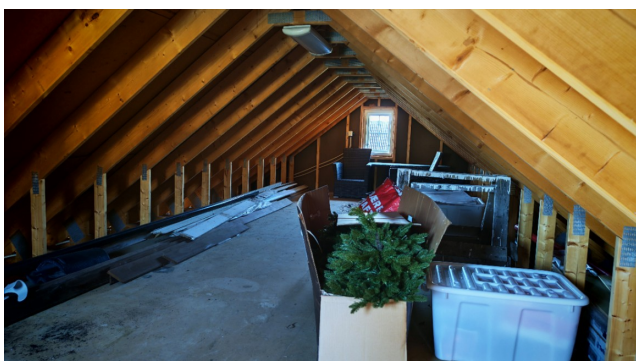
Garasjen har hems som ikke er måleverdig.
