Tilstandsrapport

Enebolig

Balkevegen 32, 2340 LØTEN

Befaringsdato: 31.05.2024

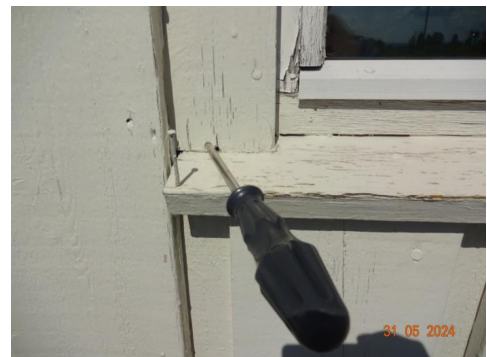
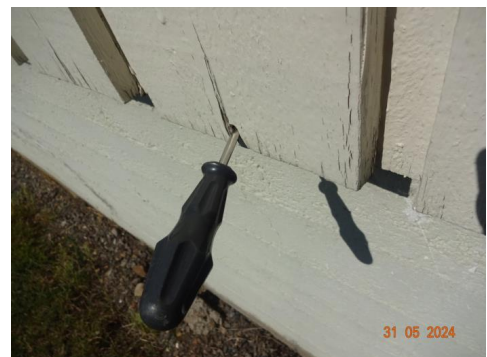
Vurdering av avvik:

- Det er ingen eller liten lufting i nedre kant av kledning mot grunnmur.
- Det er påvist spredte råteskader i bordkledningen.
- Det er påvist andre avvik:

Panel er ført helt ned mot vannbrett, fare for fuktopptrekk og forvitring.

Det er påvist råteskader i enkelte panelender.

- Råteskadet trekledning må skiftes ut.
- Det bør foretas tiltak for å bedre lufting av kledningen.
- Det må foretas tiltak for å lukke avviket.

Kostnadsestimat: Under 10 000

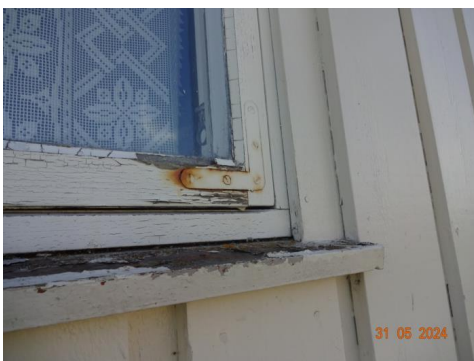
Vurdering av avvik:

- Karmene i vinduer er slitte og det er sprekker i trevirket.
- Det er påvist andre avvik:

- Det må foretas tiltak for å lukke avviket.
- Det må påregnes noe vedlikehold og at enkelte vinduer må skiftes ut.

Kostnadsestimat: 10 000 - 50 000

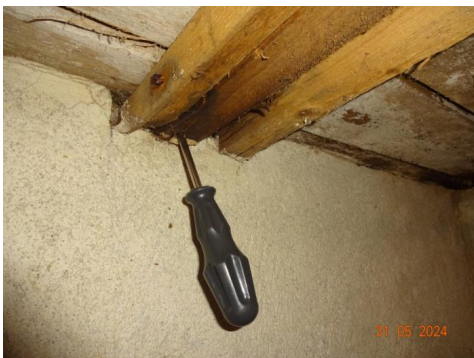
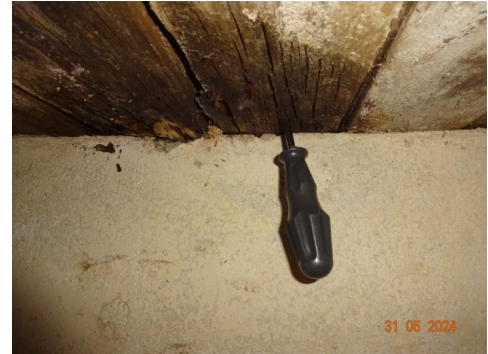
Blindkjeller er en risikokonstruksjon, må påregne at det kan være skader i trekonstruksjon mot blindkjeller.

Vurdering av avvik:

- Det er påvist fuktskader i etasjeskiller
- Målt høydeforskjell på over 15 mm gjennom hele rommet.

Tilstandsgrad 2 gis med bakgrunn i standardens krav til godkjente måleavvik.

- For å få tilstandsgrad 0 eller 1 må høydeforskjeller rettes opp. Det vil imidlertid sjelden være økonomisk rasjonelt som et enkeltstående tiltak i en bolig som dette. Dersom boligen en gang skal renoveres, kan man vurdere slike tiltak.
- Råteskadet treverk må skiftes.

Kostnadsestimat: 10 000 - 50 000

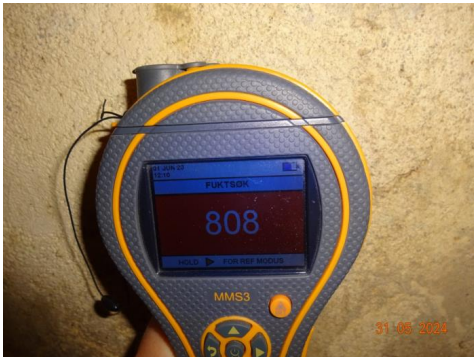
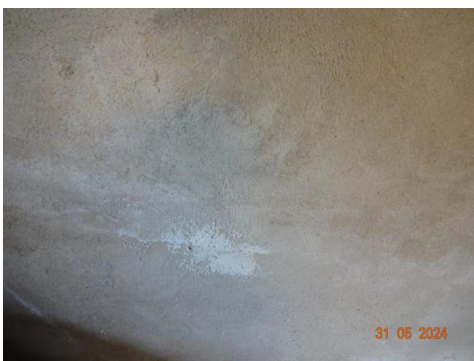
! TG 2 Rom Under Terreng

Vurdering av avvik:

- Det er påvist indikasjoner på noe fuktgjennomtrenging inn i kjellermur.
- Det er påvist andre avvik:

Fuktmerker i gulv. Avskalinger i gulv.
Steder med saltutslag på kjelleryttervegger, etter fuktgjennomgang i veggene.
Saltutslag dannes når fuktighet trenger gjennom murkonstruksjoner og transporterer saltmineraler ut til overflaten. Når vannet fordampes blir det krystalliserte saltet liggende igjen på overflaten av murverket eller betongen.
Det er foretatt fuktsøk med fuktindikator i kjeller. Ved bruk av fuktindikator ble det målt fuktvariasjoner.

- Det må foretas tiltak for å lukke avviket.

Kostnadsestimat er satt under drenering.

Kostnadsestimat: Ingen umiddelbar kostnad

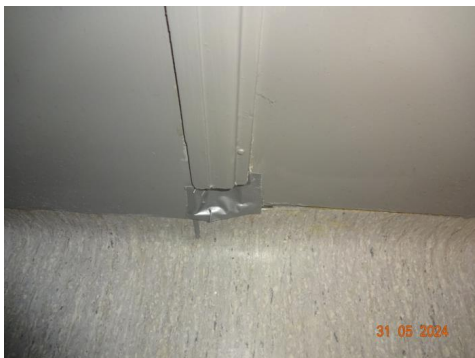
Vurdering av avvik:

- Det er påvist andre avvik:

Overflater er eldre enn normal levetid.
Skadet i våtromsplate er teipet over.

- Det må foretas tiltak for å lukke avviket.

Kostnadsestimat: 10 000 - 50 000

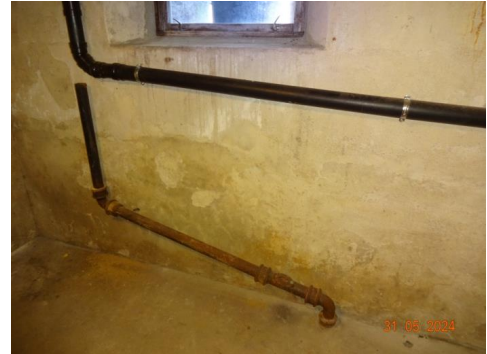
! TG 2 Avløpsrør

Avløpsledninger av PVC (plastrør).
Del med eldre soilrør i kjeller. Ikke i bruk.

Vurdering av avvik:

- Mer enn halvparten av forventet brukstid er passert på innvendige avløpsledninger.
- Det er påvist andre avvik:

Kloakklufting er ikke ført over yttertak. Fare for fukt i undertak.

- Det er ikke behov for utbedringstiltak siden anlegget fungerer i dag, men ut ifra alder kan skader plutselig oppstå på eldre anlegg.
- Det må foretas tiltak for å lukke avviket.

Kostnadsestimat: 10 000 - 50 000

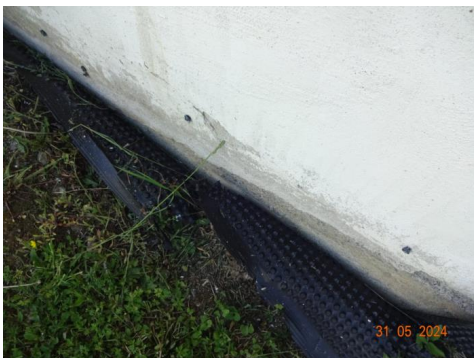
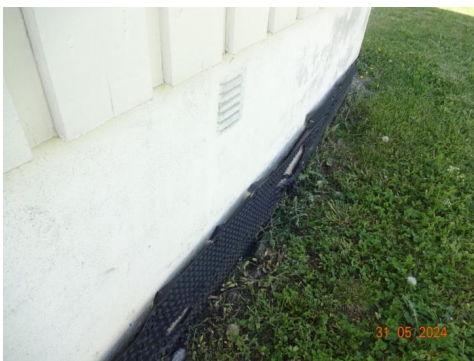
Vurdering av avvik:

- Det mangler, eller på grunn av alder er det sannsynlig at det mangler, utvendig fuksikring av grunnmuren ved kjeller/underetasje.
- Det er påvist andre avvik:

Det er påvist skade i grunnmursplast over terreng.
Grunnmursplast er stedvis ikke festet i topplatt.
Drenering og fuksikring av kjelleryttervegger har svakheter, påvist med saltutslag i kjeller.

- Fuksikring av muren må etableres inkl. klemlist.
- Det må foretas tiltak for å lukke avviket.

Kostnadsestimat: 50 000 - 100 000

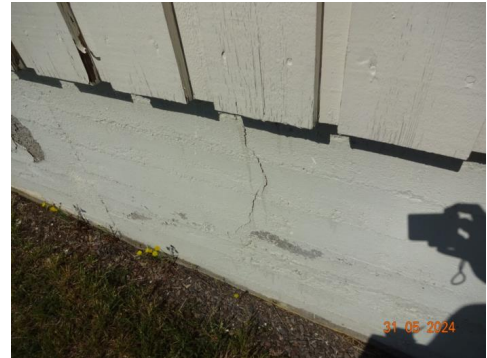
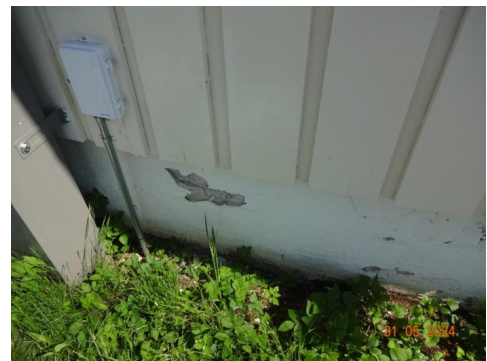
! TG 2 Grunnmur og fundamenter

Antatt at boligen er fundamentert med støpte søler til fast byggegrunn.
Kjelleryttervegger av sparesteinsbetong.

Vurdering av avvik:

- Det er registrert skråriss som er symptom på setninger.

- Lokal utbedring må utføres.

Kostnadsestimat: Under 10 000
